# Asbestinventarisatetest

Binnenstraat 366, 9300 Aalst

Attestnummer : 20250326-000449.000

**Niet-asbestveilig**

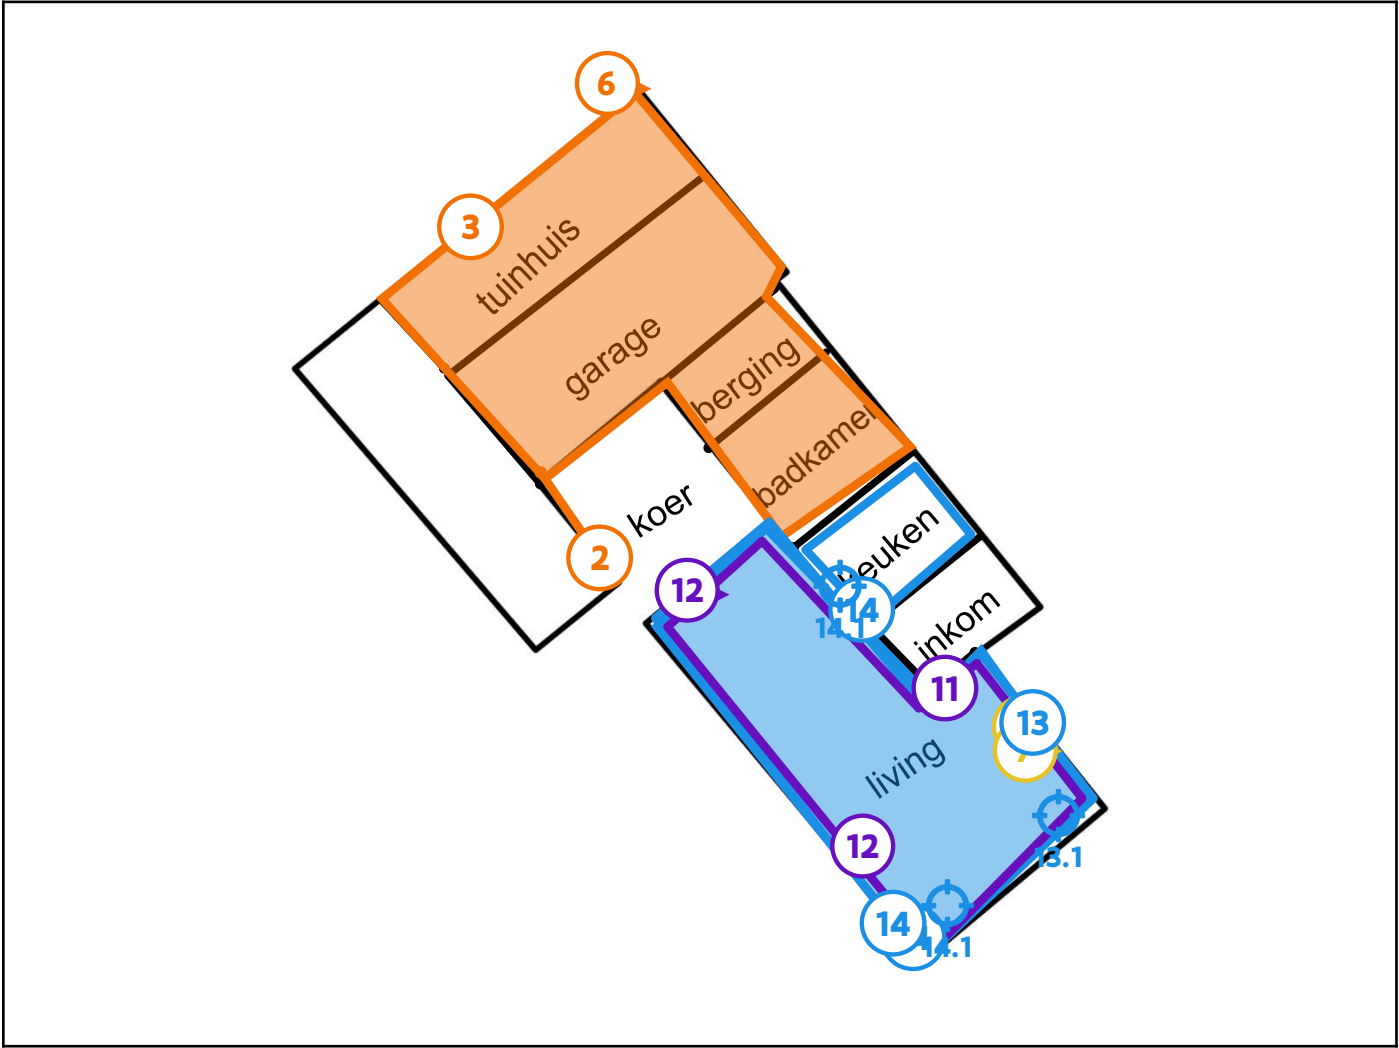
# Plan 1.1: Hoofdgebouw plan

Beschrijving	Type	Actie
2. KOER SCHEIDINGSWAND	Asbestmateriaal	Verwijderen
3. GOLFPLATEN DAKEN	Asbestmateriaal	Verwijderen
6. AFVOER TUINHUIS	Asbestmateriaal	Verwijderen
7. BAKELIET	Asbestmateriaal	Zorgvuldig beheren
11. plinten	Advies	-
12. kachels	Advies	-
13. PLEISTEWERK PLAFOND	Geen asbest	-

13.1 Code: 2/24/03/25	Mengmonster	-
14. PLEISTERWERK WAND	Geen asbest	-
14.1 Code: 01/24/03/25	Mengmonster	-

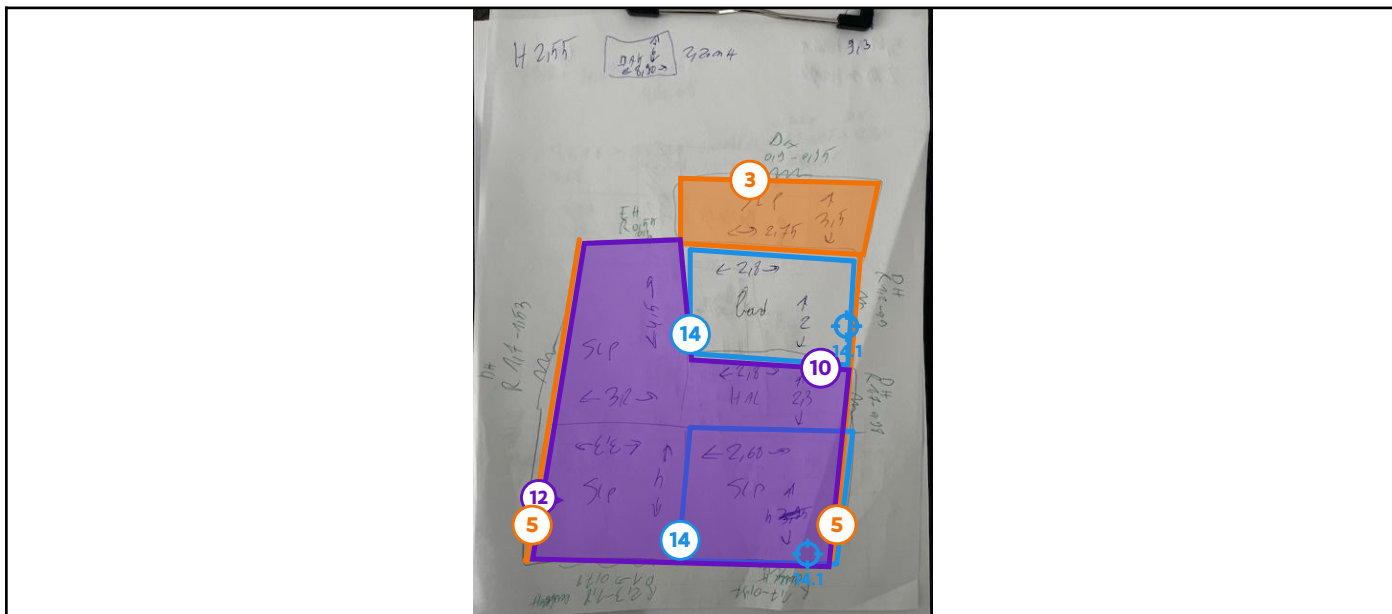
## Plan 1.2: 1ste verdiep

Beschrijving	Type	Actie
3. GOLFPLATEN DAKEN	Asbestmateriaal	Verwijderen
5. LEIEN ZIJGEVELS	Asbestmateriaal	Verwijderen
10. VINYLvloER ONDERLAAG	Advies	-
12. kachels	Advies	-
14. PLEISTERWERK WAND	Geen asbest	-
14.1 Code: 01/24/03/25	Mengmonster	-

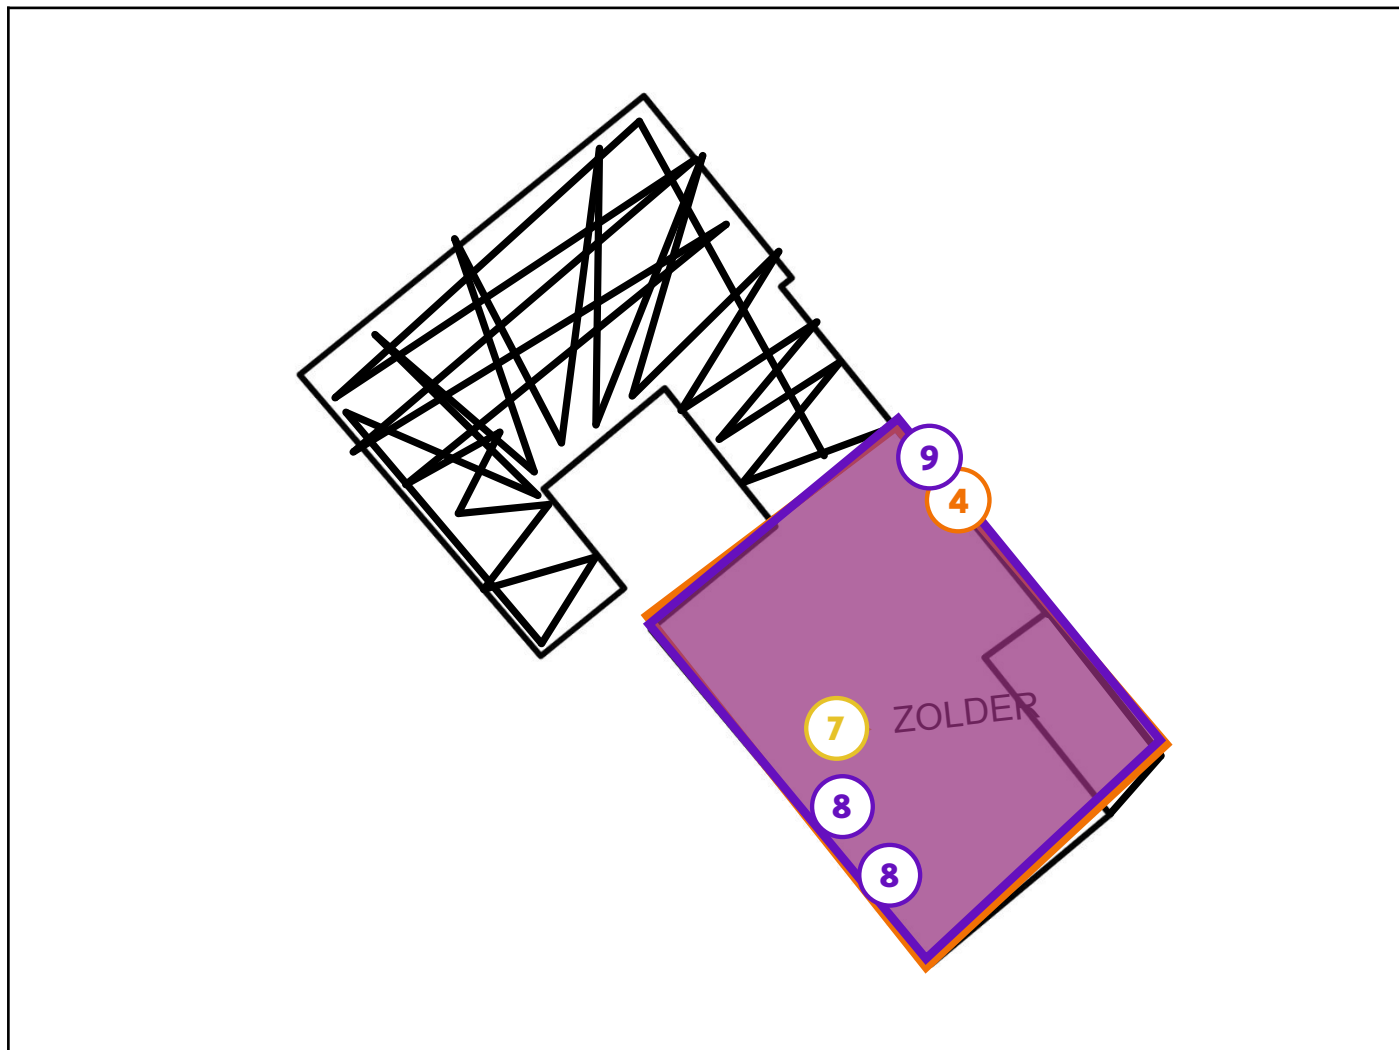
## Plan 1.3: zolder

Beschrijving	Type	Actie
4. LEIEN DAK	Asbestmateriaal	Verwijderen
7. BAKELIET	Asbestmateriaal	Zorgvuldig beheren
8. schouw	Beperking	-
9. ONDERDAK	Advies	-

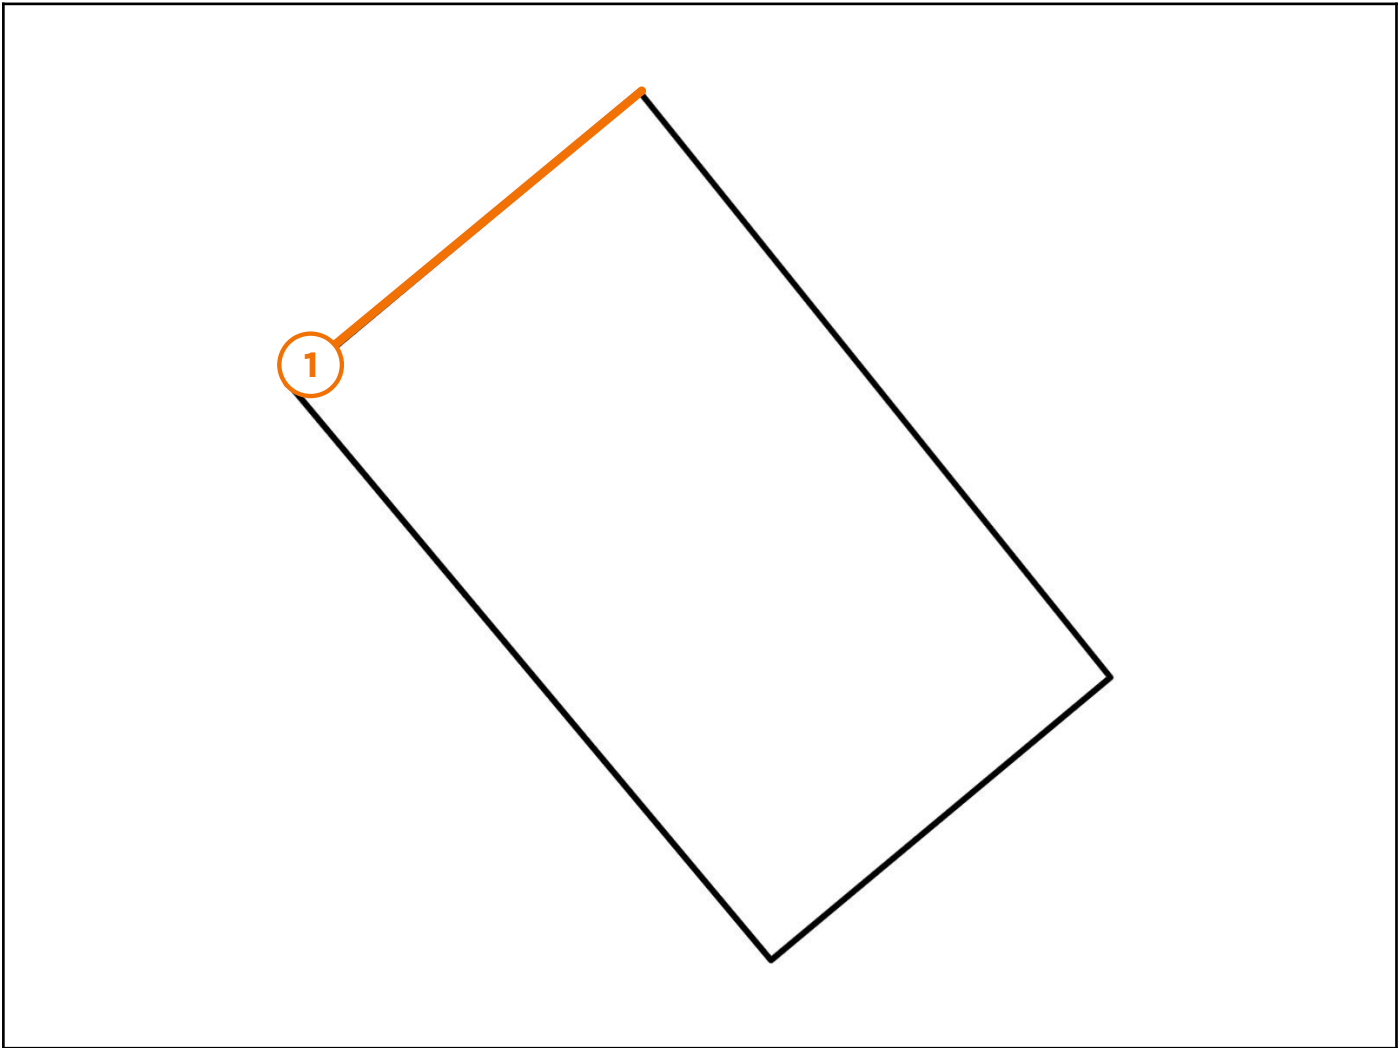
# Plan 2.1: kippenhok plan

Beschrijving	Type	Actie
1. KIPPENHOK GOLFPLAAT	Asbestmateriaal	Verwijderen
