# Asbestinventarisatetest

Kattestraat 132, 9400 Ninove

Attestnummer : 20241126-000093.000

**Niet-asbestveilig**

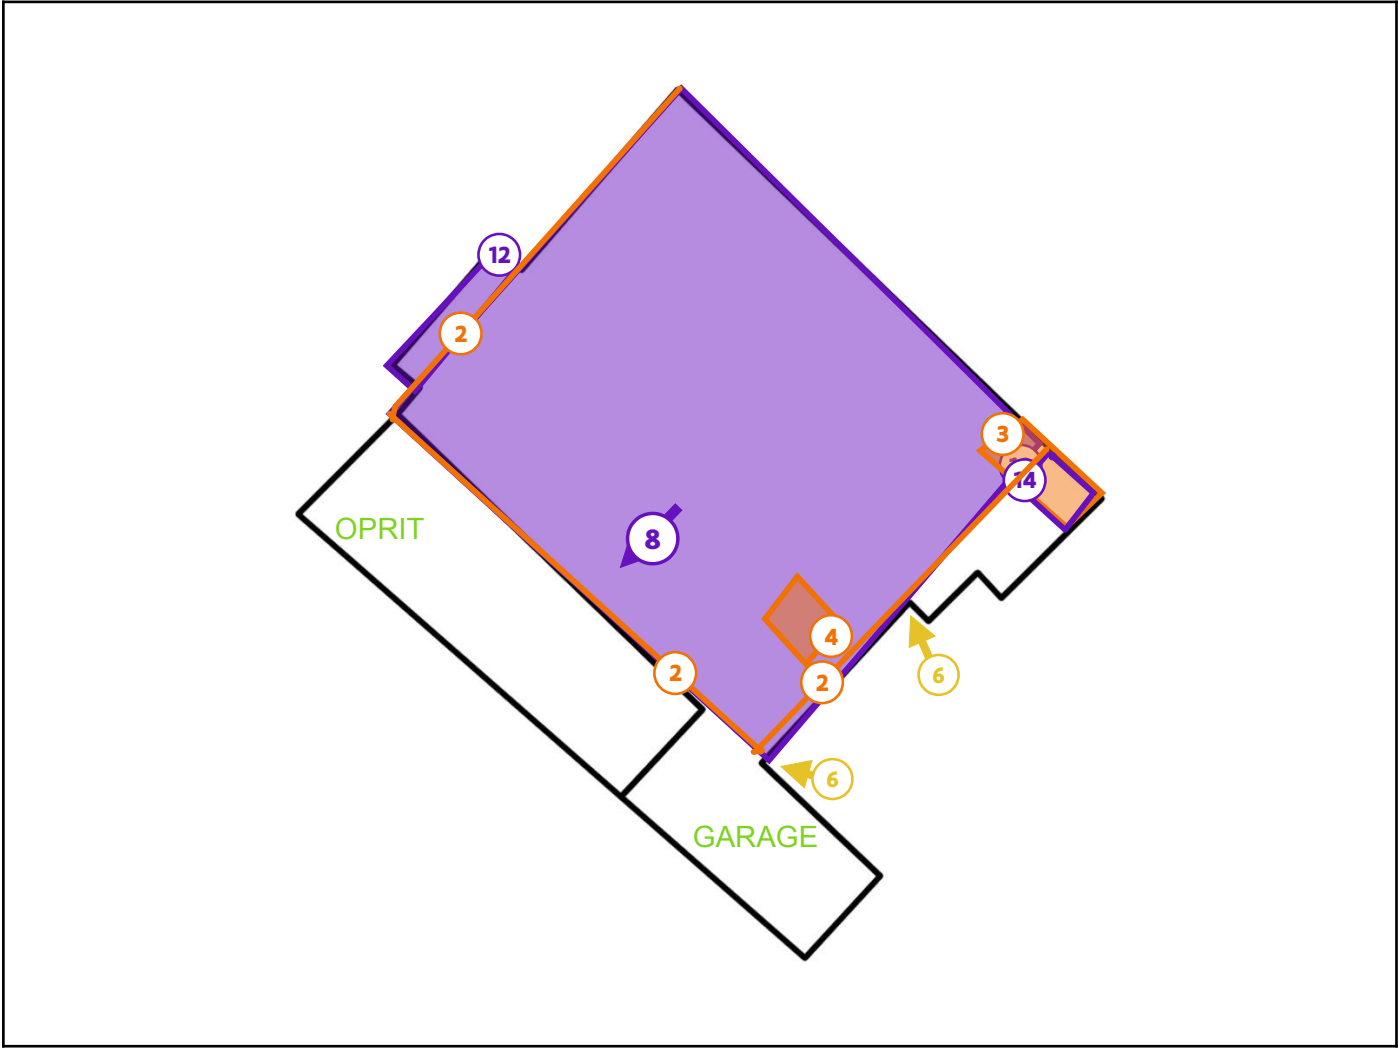
# Plan 1.1: Hoofdgebouw plan

Beschrijving	Type	Actie
2. Roofing hemelwaterafvoeren	Asbestmateriaal	Verwijderen
3. Golfplaten	Asbestmateriaal	Verwijderen
4. Roofing dakkapel	Asbestmateriaal	Verwijderen
6. Verloren bekisting aan steunpalen	Asbestmateriaal	Zorgvuldig beheren
8. Binnenzijde rookgaskanalen	Beperking	-
10. Onderdak hoofdgebouw	Advies	-
12. Nieuwe leien uitsprong vooraan 2013	Advies	-

14. Tegellijm achter oude faiencetegels	Advies	-
---	--------	---

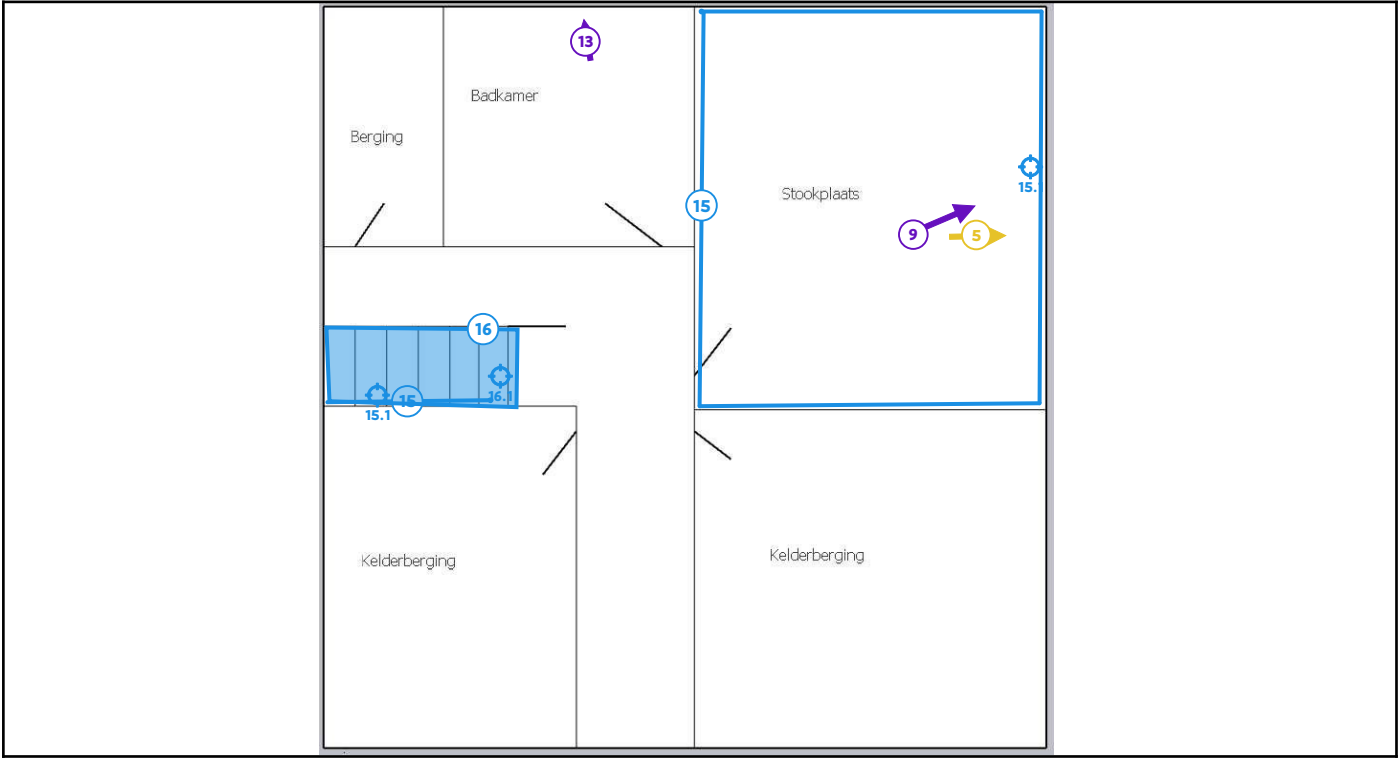
# Plan 1.2: Plan Kelderverdieping

Beschrijving	Type	Actie
5. Bakelieten elektriciteitsonderdelen	Asbestmateriaal	Zorgvuldig beheren
9. Ketel <2001	Advies	-
13. Oude radiatoren	Advies	-
15. Pleisterwerk muren	Geen asbest	-
15.1 Code: 241113-KATT132-PLEMUR	Mengmonster	-
16. Pleisterwerk plafonds	Geen asbest	-
16.1 Code: 241113-KATT132-PLEPLA	Mengmonster	-

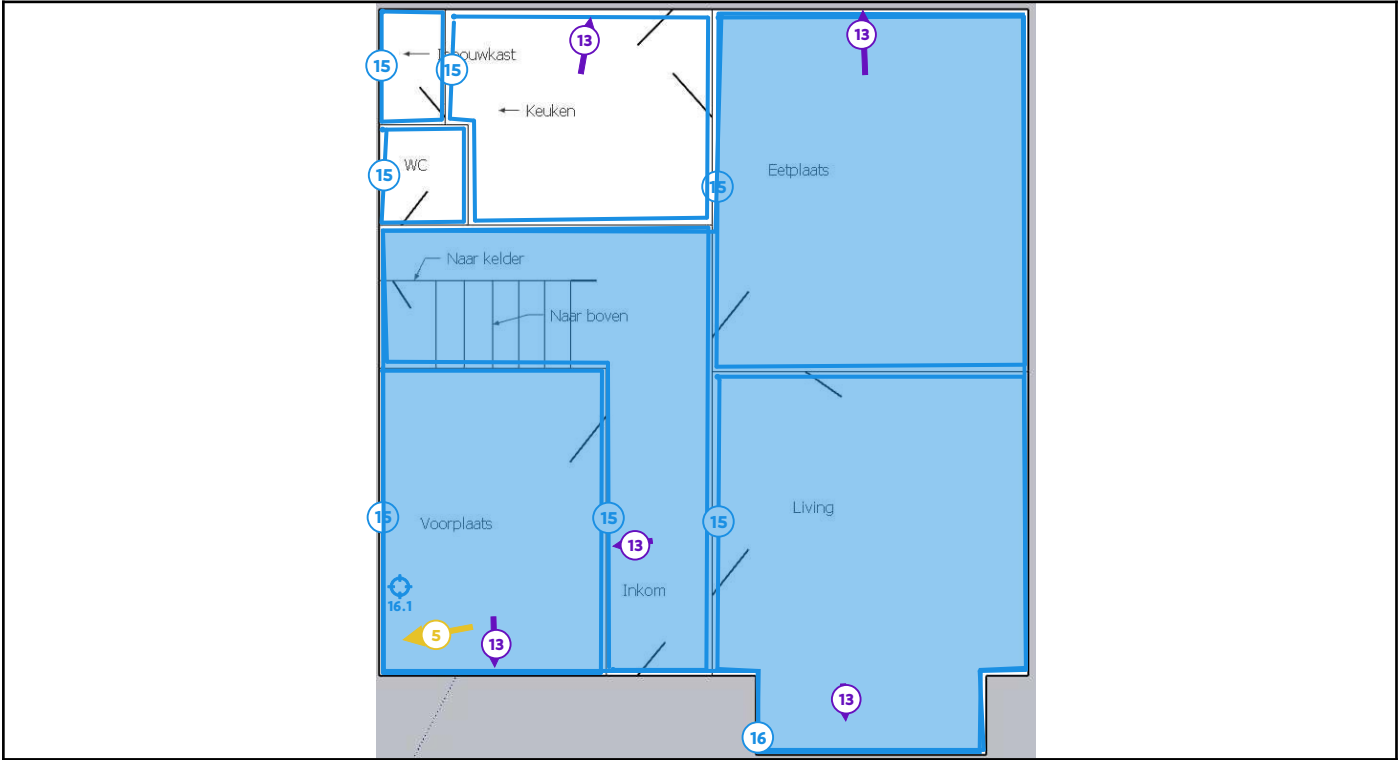
# Plan 1.3: Plan Gelijkvloers

Beschrijving	Type	Actie
5. Bakelieten elektriciteitsonderdelen	Asbestmateriaal	Zorgvuldig beheren
13. Oude radiatoren	Advies	-
15. Pleisterwerk muren	Geen asbest	-
16. Pleisterwerk plafonds	Geen asbest	-
16.1 Code: 241113-KATT132-PLEPLA	Mengmonster	-

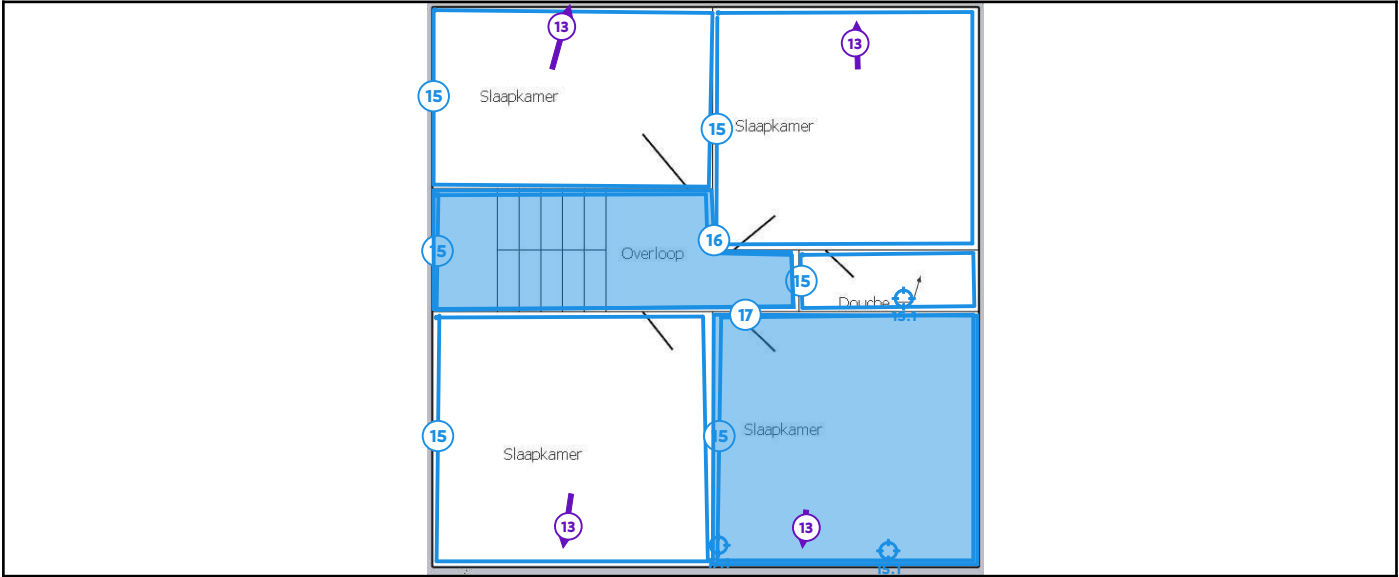
# Plan 1.4: Plan 1ste Verdieping

Beschrijving	Type	Actie
13. Oude radiatoren	Advies	-
15. Pleisterwerk muren	Geen asbest	-
15.1 Code: 241113-KATT132-PLEMUR	Mengmonster	-
16. Pleisterwerk plafonds	Geen asbest	-
17. Vinyl slaapkamer rechts vooraan	Geen asbest	-
17.1 Code: 241113-KATT132-VINBOV	Puntmonster	-

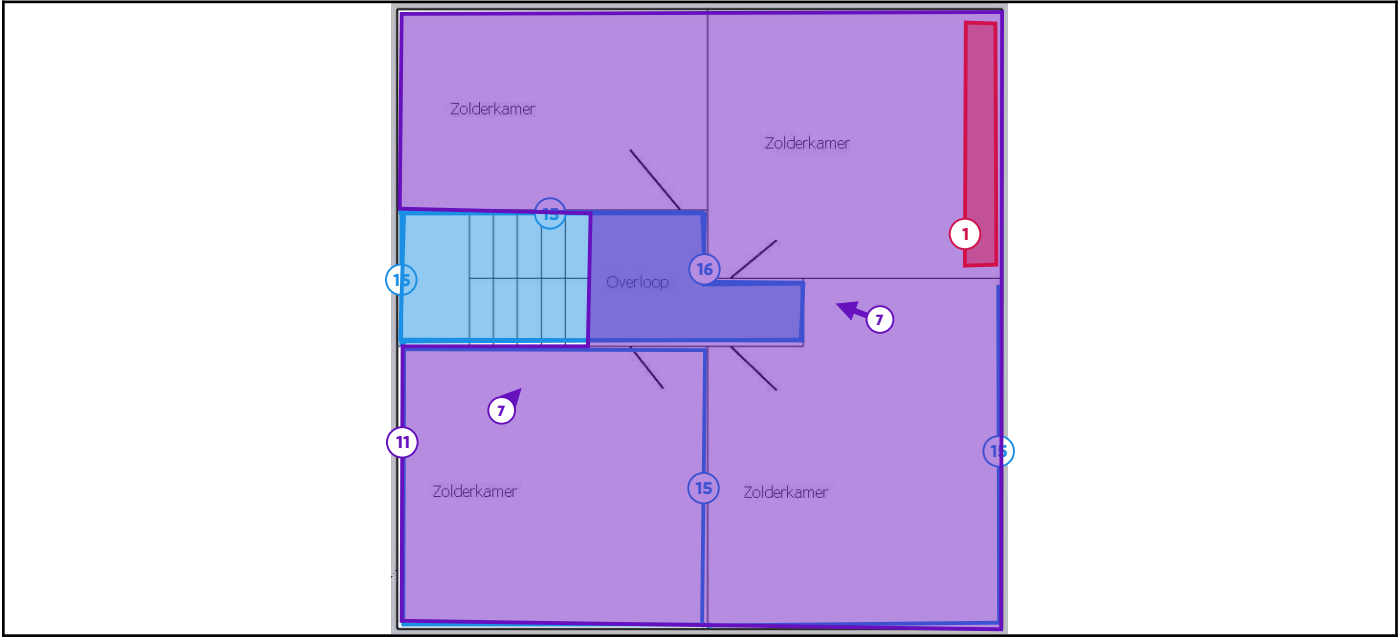
# Plan 1.5: Plan Zolderverdieping

Beschrijving	Type	Actie
1. Restanten van vermoedelijk oude dakbedekking	Asbestmateriaal	Dringend verwijderen
7. Daktip boven zoldergedeelte	Beperking	-
11. Vloerbekleding zolderverdieping	Advies	-
15. Pleisterwerk muren	Geen asbest	-
16. Pleisterwerk plafonds	Geen asbest	-
