Asbestinventarisatattest

Moortelstraat 99, 9600 Ronse

Attestnummer : 20250709-000101.001

Zone 1: woning

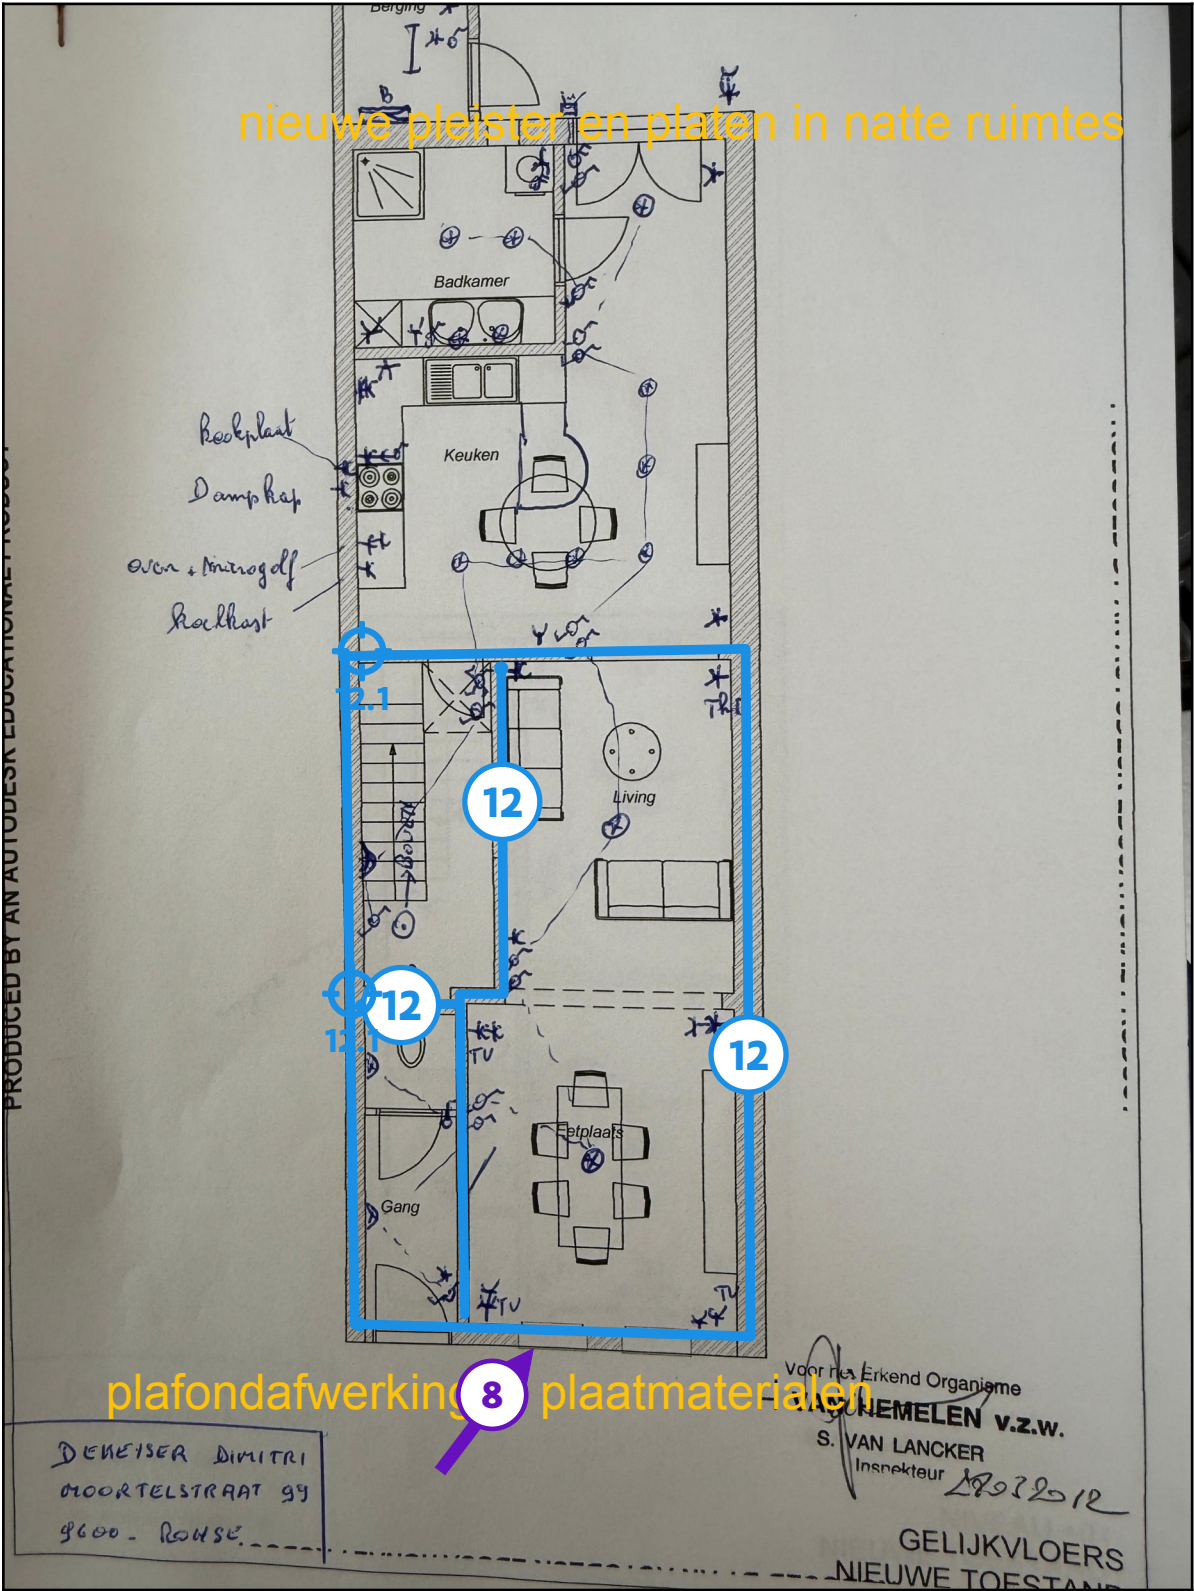
Plan 1.1: gelijkvloers

8. raamvoegsel in cement en kunststof	Advies	-
9. plafond afwerking	Advies	-
12. Pleisterwerk muren	Geen asbest	-
12.1 Code: M01	Mengmonster	-

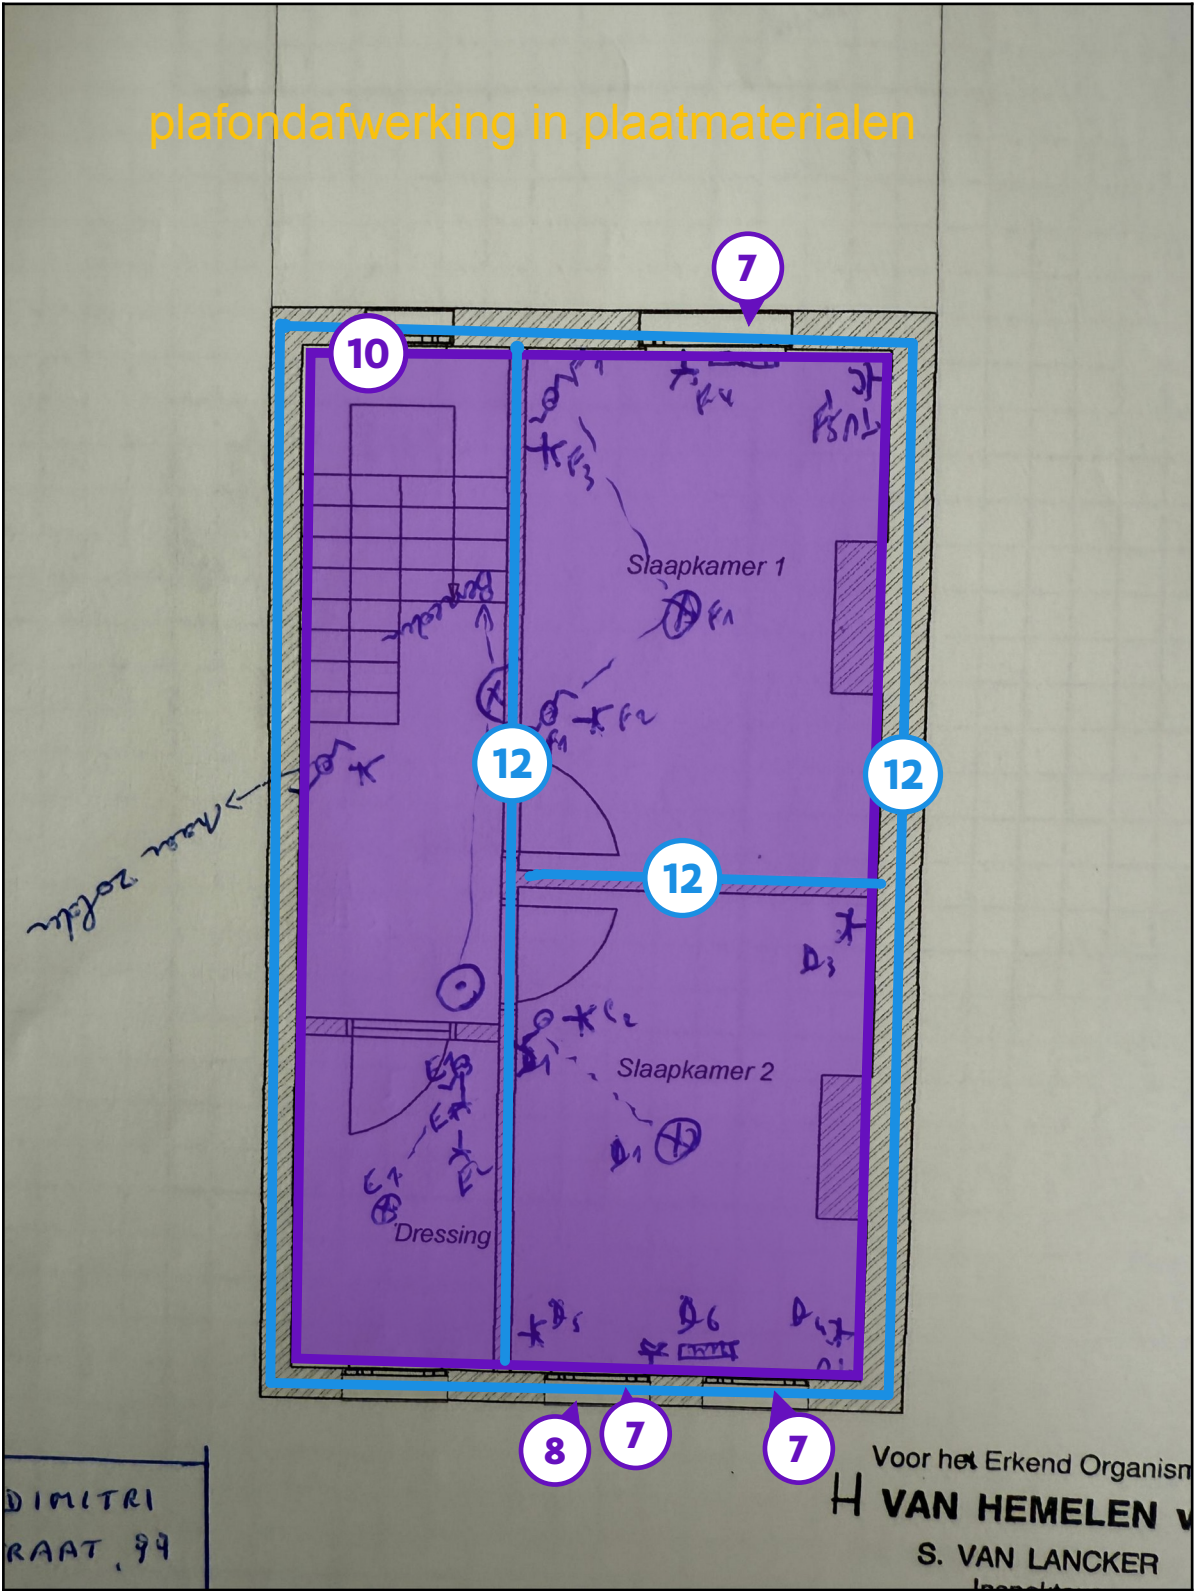
Plan 1.2: verdieping

7. vensterbanken in natuursteen en kunststof	Advies	-
8. raamvoegsel in cement en kunststof	Advies	-
9. plafond afwerking	Advies	-
10. vloerbekleding op verdieping	Advies	-
12. Pleisterwerk muren	Geen asbest	-
