Asbestinventarisatetest

Voorzienigheidsstraat 15, 9600 Ronse

Attestnummer : **20250531-000119.000**

Uitgegeven op : **31.05.2025**

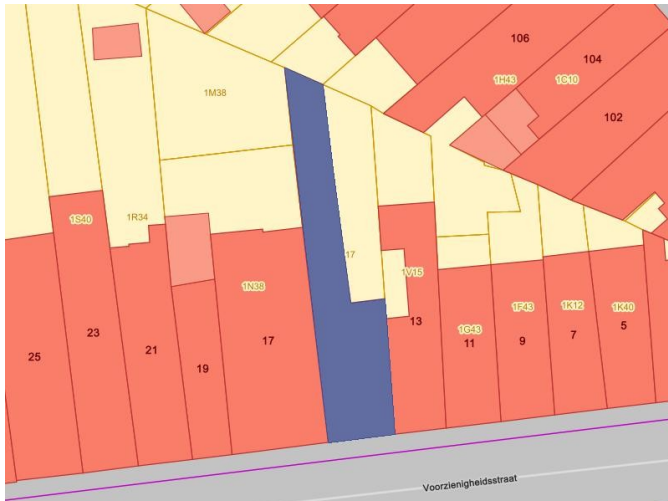
Zone 1: Hoofdgebouw

Tijdens de inspectie vastgesteld:

- 0 Asbestmaterialen
- 0 Beperkingen
- 0 Uitsluitingen
- 0 Roerende goederen
- 0 Puin, steenslag, (water)bodem
- 6 Adviezen
- 1 Geen asbest
