Asbestinventarisatetest

Deisels 31, 1840 Londerzeel

Attestnummer : 20250626-000468.000

Uitgegeven op : 26.06.2025

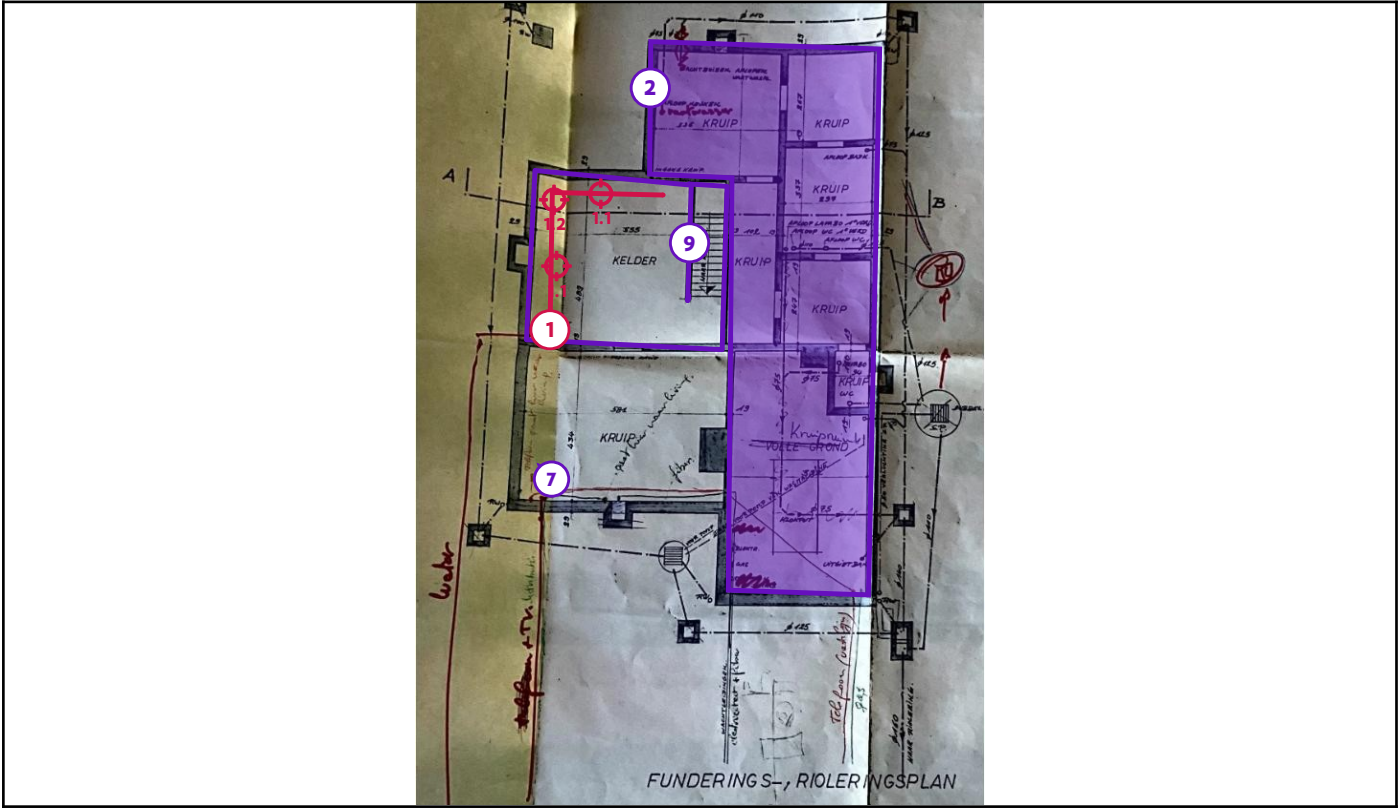
Plan 1.1: Kelder

Beschrijving	Type	Actie
1. Asbestverdachte leidingisolatie	Asbestmateriaal	Dringend verwijderen
1.1 Code: X3-Rechte stukken	Mengmonster	-
1.2 Code: X4-Bochten	Mengmonster	-
2. Kruipkelder	Beperking	-
7. Materialen Kruipkelder	Advies	-
9. (Voorzet)wandafwerking	Advies	-

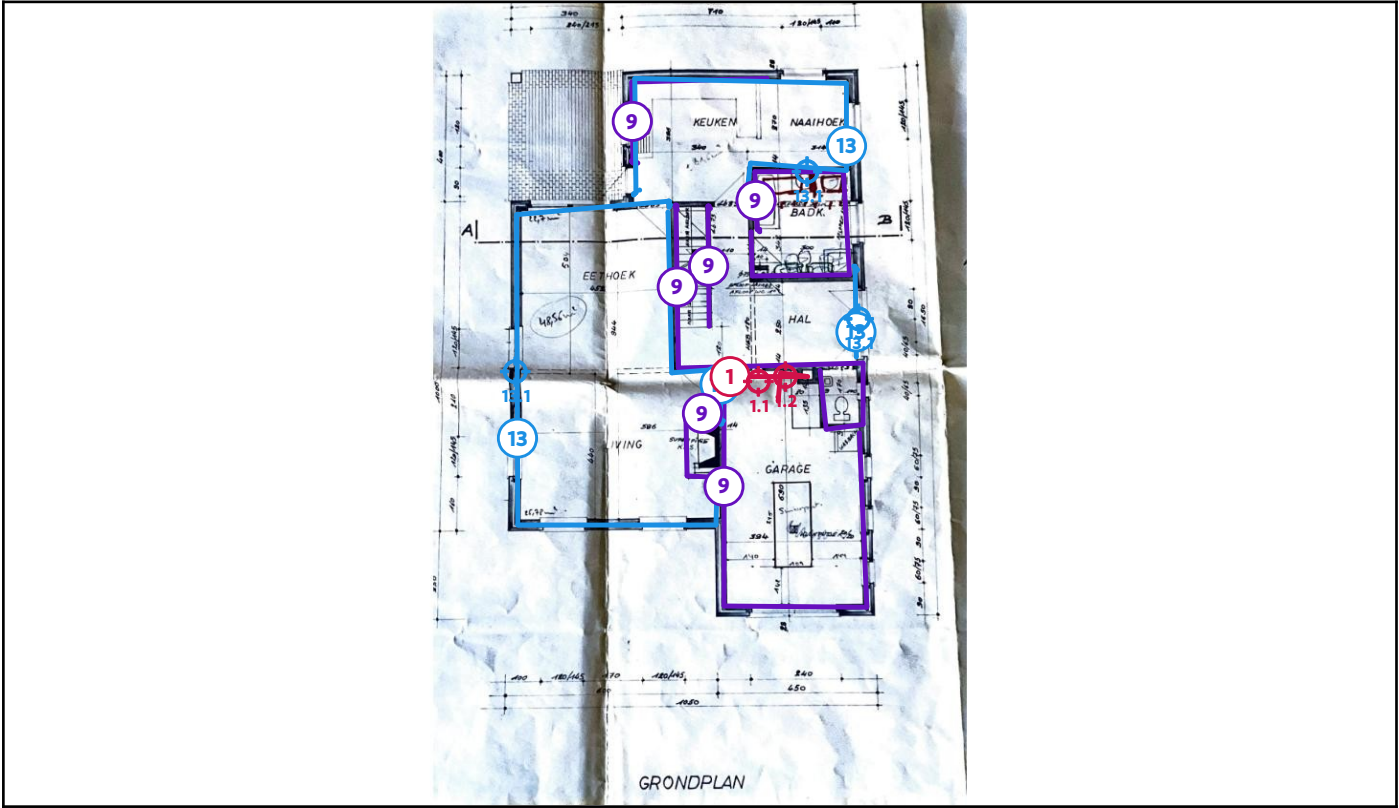
Plan 1.4: Gelijkvloers

Beschrijving	Type	Actie
1. Asbestverdachte leidingisolatie	Asbestmateriaal	Dringend verwijderen
1.1 Code: X3-Rechte stukken	Mengmonster	-
1.2 Code: X4-Bochten	Mengmonster	-
9. (Voorzet)wandafwerking	Advies	-
13. Bepleistering wanden	Geen asbest	-
13.1 Code: X1	Mengmonster	-
