Asbestinventarisatetest

Oudestraat 137, 3190 Boortmeerbeek

Attestnummer : 20250711-000200.000

Zone 1: Woning

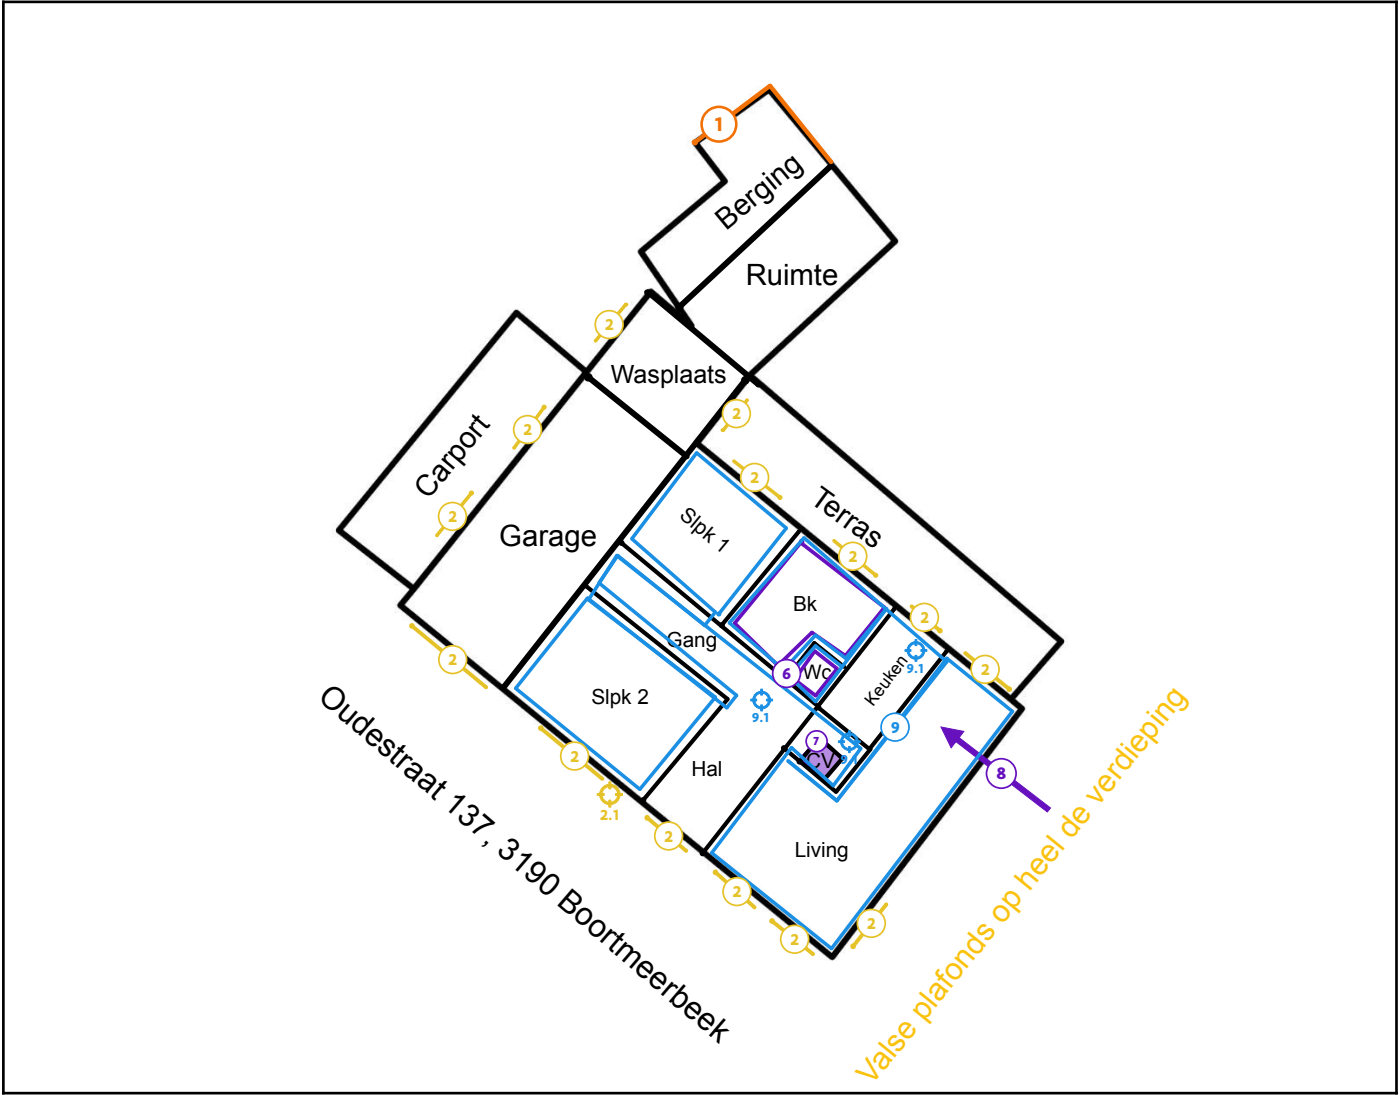
Plan 1.1: +0

Beschrijving	Type	Actie
1. Golfplaten berging	Asbestmateriaal	Verwijderen
2. Kit kozijn-muur	Asbestmateriaal	Zorgvuldig beheren
2.1 Code: 2	Puntmonster	-
6. Faience tegellijm	Advies	-
7. Cv-ketel	Advies	-
8. Valse plafonds	Advies	-

9. Muurpleister	Geen asbest	-
9.1 Code: 1	Mengmonster	-

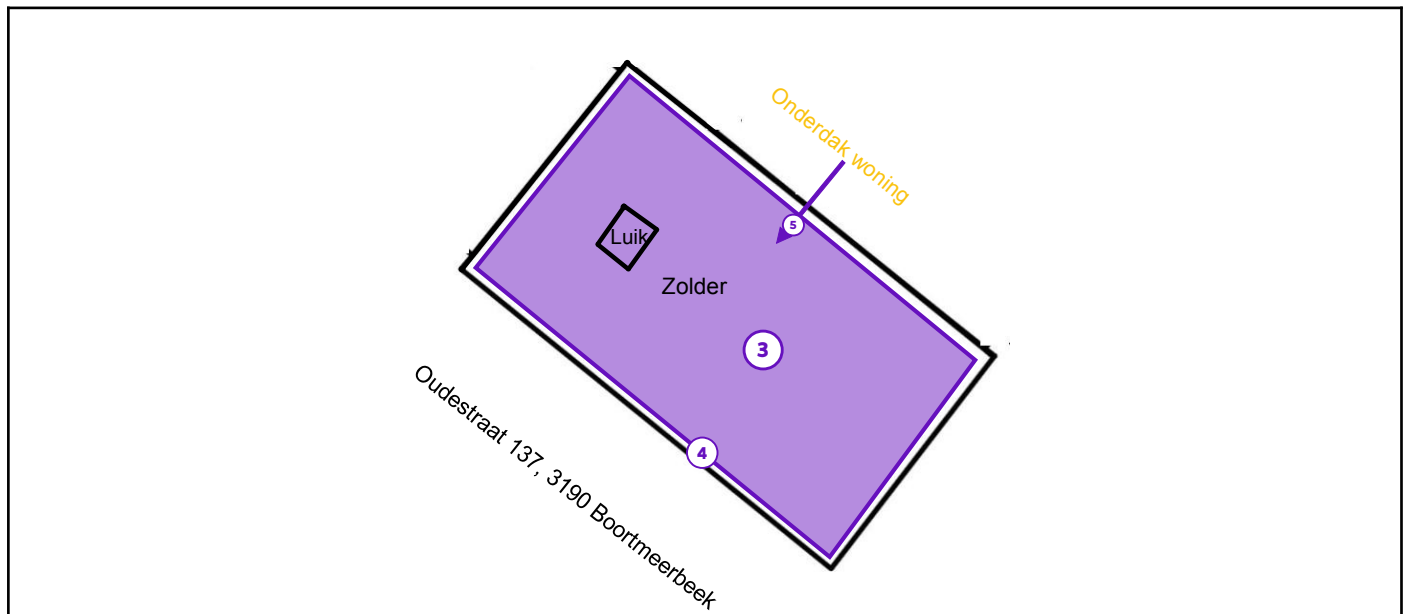
Plan 1.2: +1

Beschrijving	Type	Actie
3. Schouw woning	Beperking	-
4. Zolder bevat geen asbestverdachte materialen	Advies	-
5. Onderdak woning	Advies	-

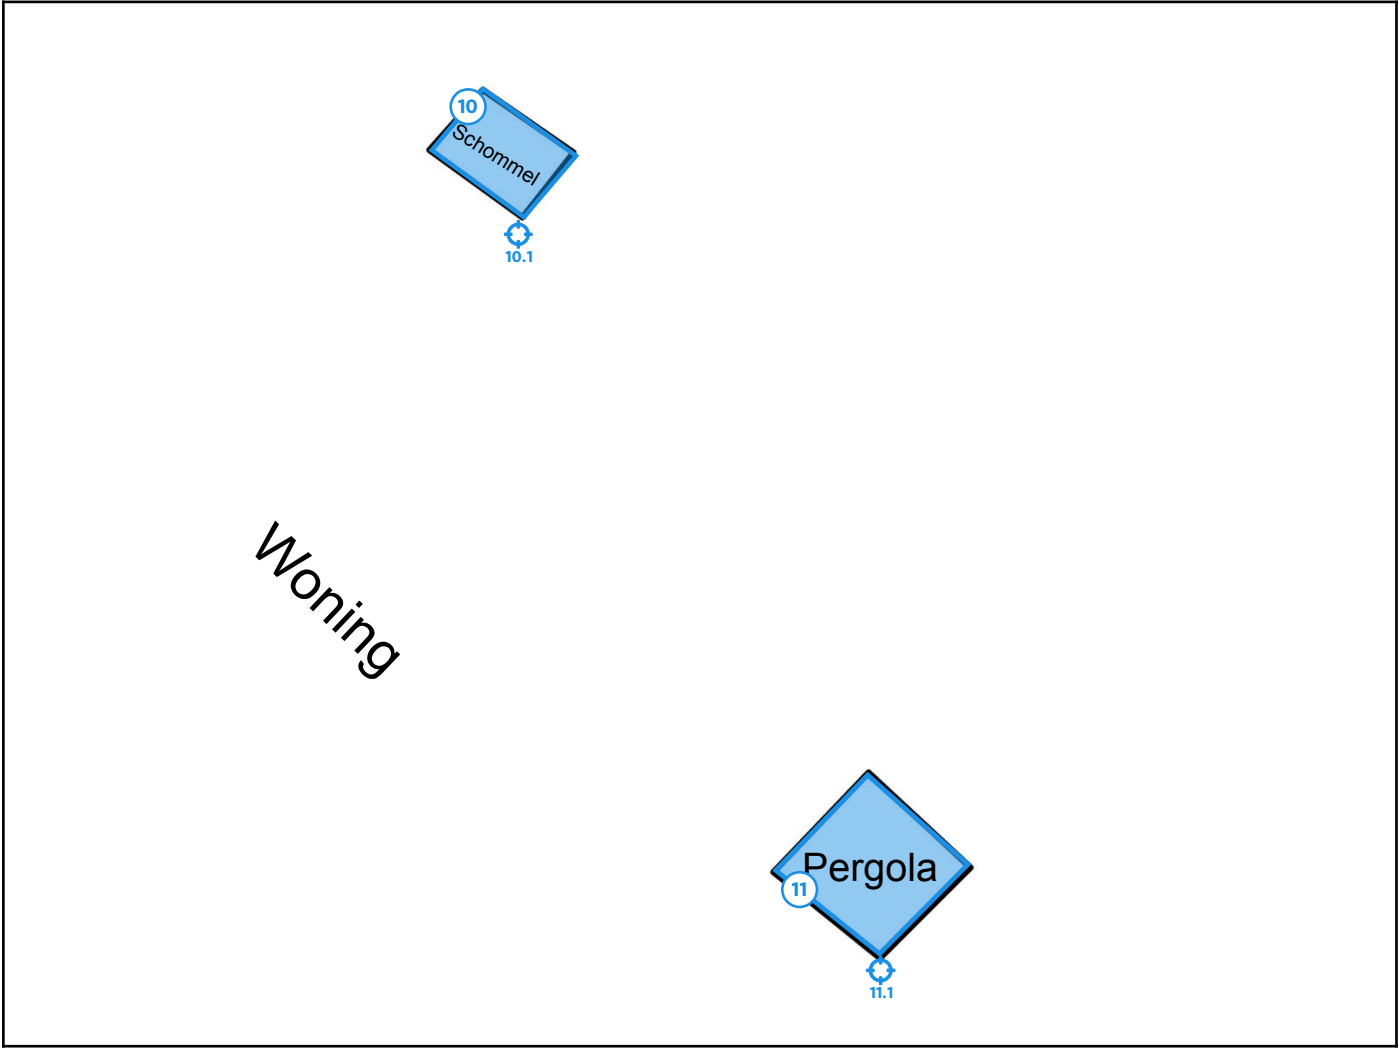
Plan 2.1: Pergola & schommel plan

Beschrijving	Type	Actie
10. Roofing schommel	Geen asbest	-
10.1 Code: 4	Puntmonster	-
11. Roofing shingles pergola	Geen asbest	-
11.1 Code: 3	Puntmonster	-
