Asbestinventarisatetest

Elslopark 46, 9940 Evergem

Attestnummer : 20250708-000059.000

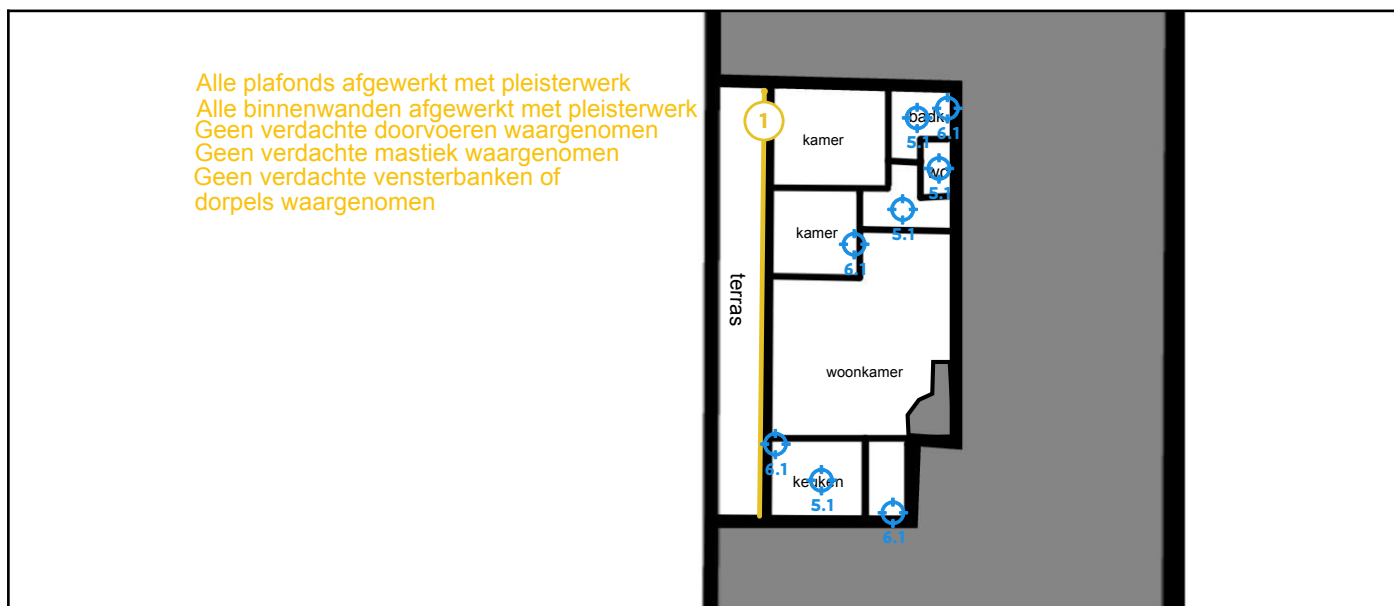
Plan 1.1: Appartement 45

Beschrijving	Type	Actie
1. Sandwich panelen buitenschrijnwerk	Asbestmateriaal	Zorgvuldig beheren
2. Geen verdachte vensterbanken of dorpels waargenomen binnenshuis	Advies	-
3. Geen verdachte mastiek waargenomen	Advies	-
4. Geen verdachte doorvoeren waargenomen	Advies	-
5. pleisterwerk plafonds	Geen asbest	-
5.1 Code: 2	Mengmonster	-
6. Pleisterwerk binnenwanden	Geen asbest	-
6.1 Code: 1	Mengmonster	-
