Asbestinventarisatetest

Vichtsesteenweg 54, 8570 Anzegem

Attestnummer : **20240924-000102.000**

Uitgegeven op : **24.09.2024**

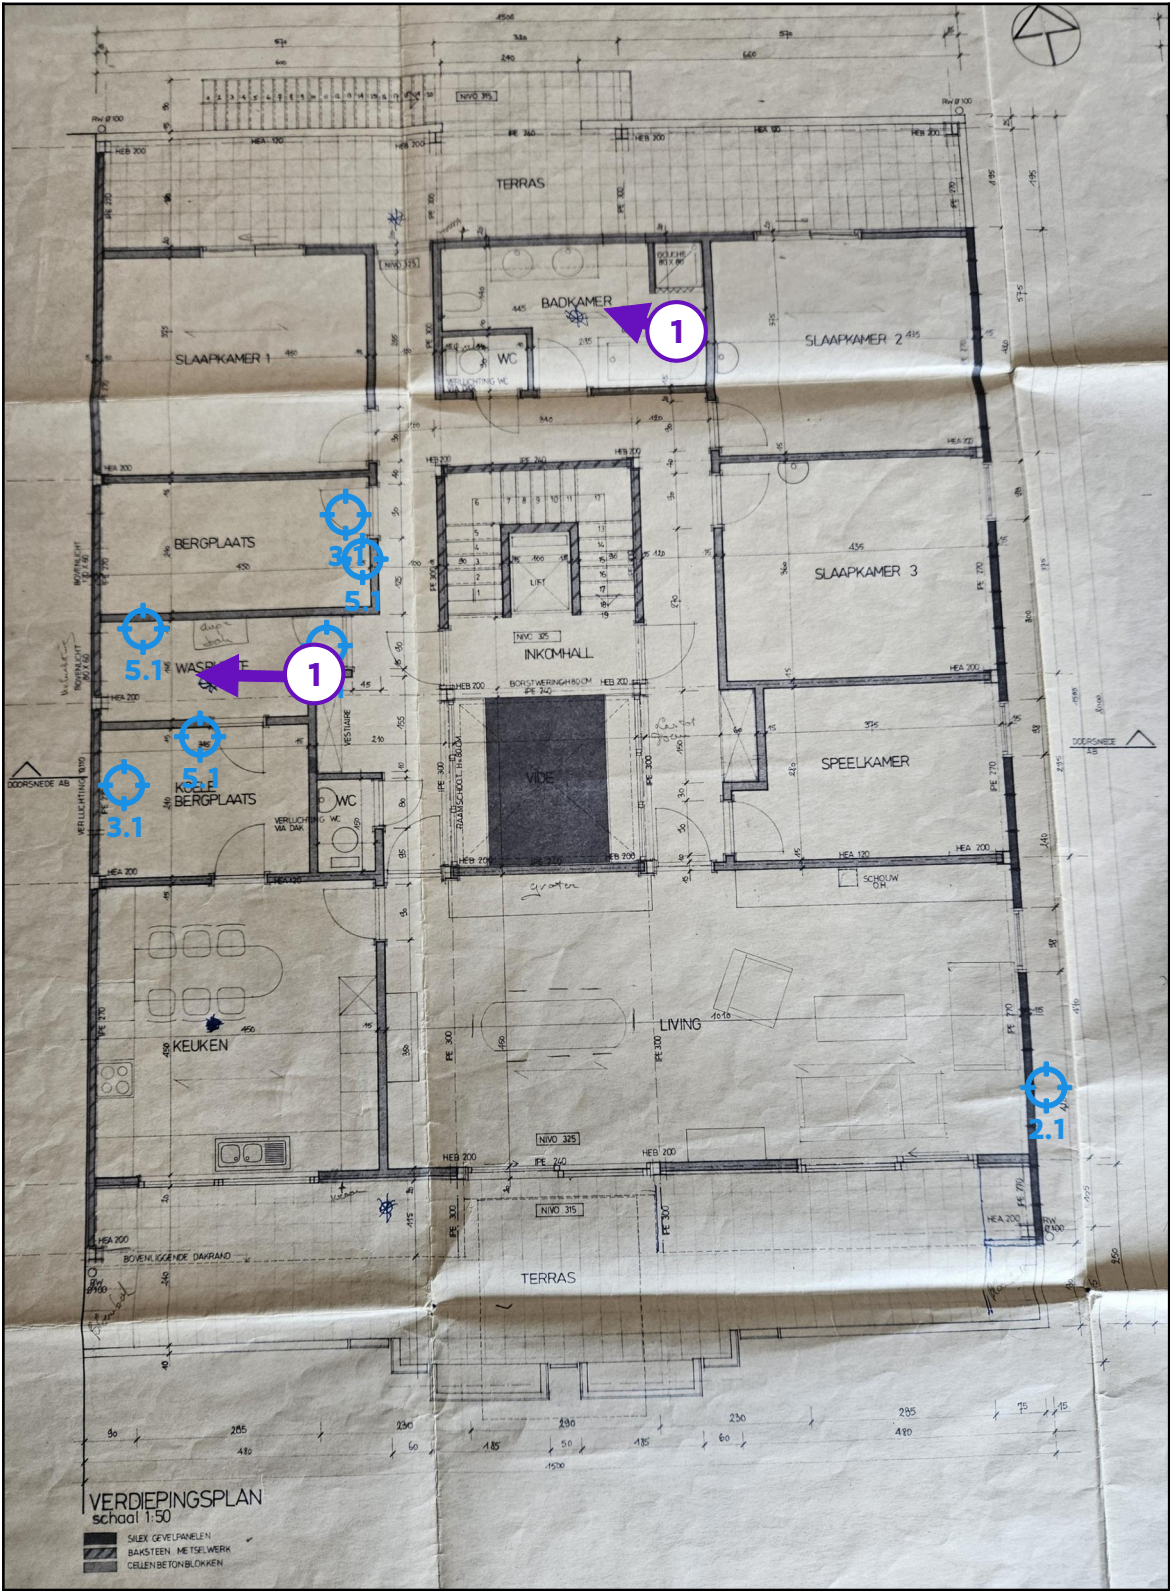
Plan 1.1: plan appartement

1. tegellijm faience	Advies	-
2. mastiek gevel voegen	Geen asbest	-
2.1 Code: st4 mastiek gevel	Puntmonster	-
3. pleisterwerk plafonds	Geen asbest	-
3.1 Code: st2 pleisterwerk plafonds	Mengmonster	-
5. pleisterwerk muren	Geen asbest	-
5.1 Code: st1 pleisterwerk muren	Mengmonster	-

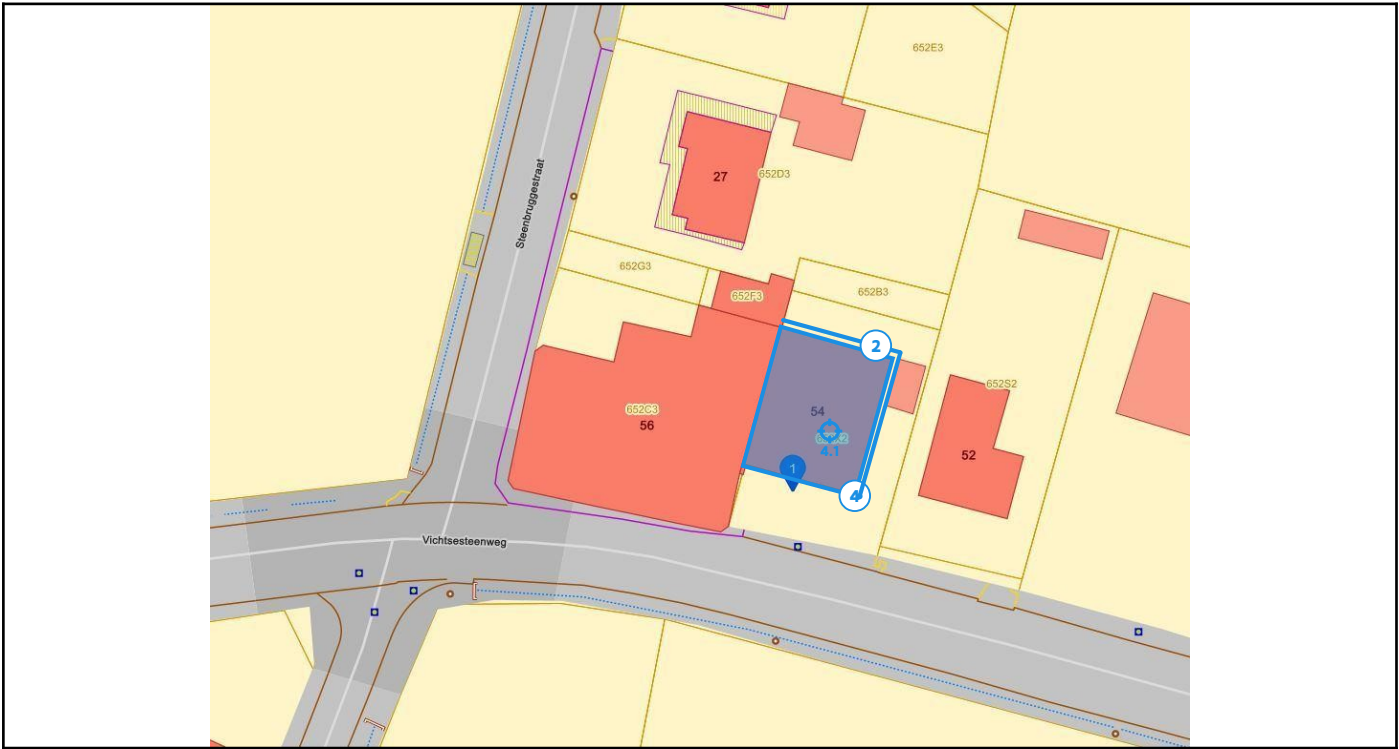
Plan 1.2: plan omgeving

Beschrijving	Type	Actie
2. mastiek gevel voegen	Geen asbest	-
4. roofing plat dak	Geen asbest	-
4.1 Code: st3 roofing plat dak	Puntmonster	-
