# Asbestinventarisatattest

Goedendagstraat 23, 9000 Gent

Attestnummer : 20250420-000036.000

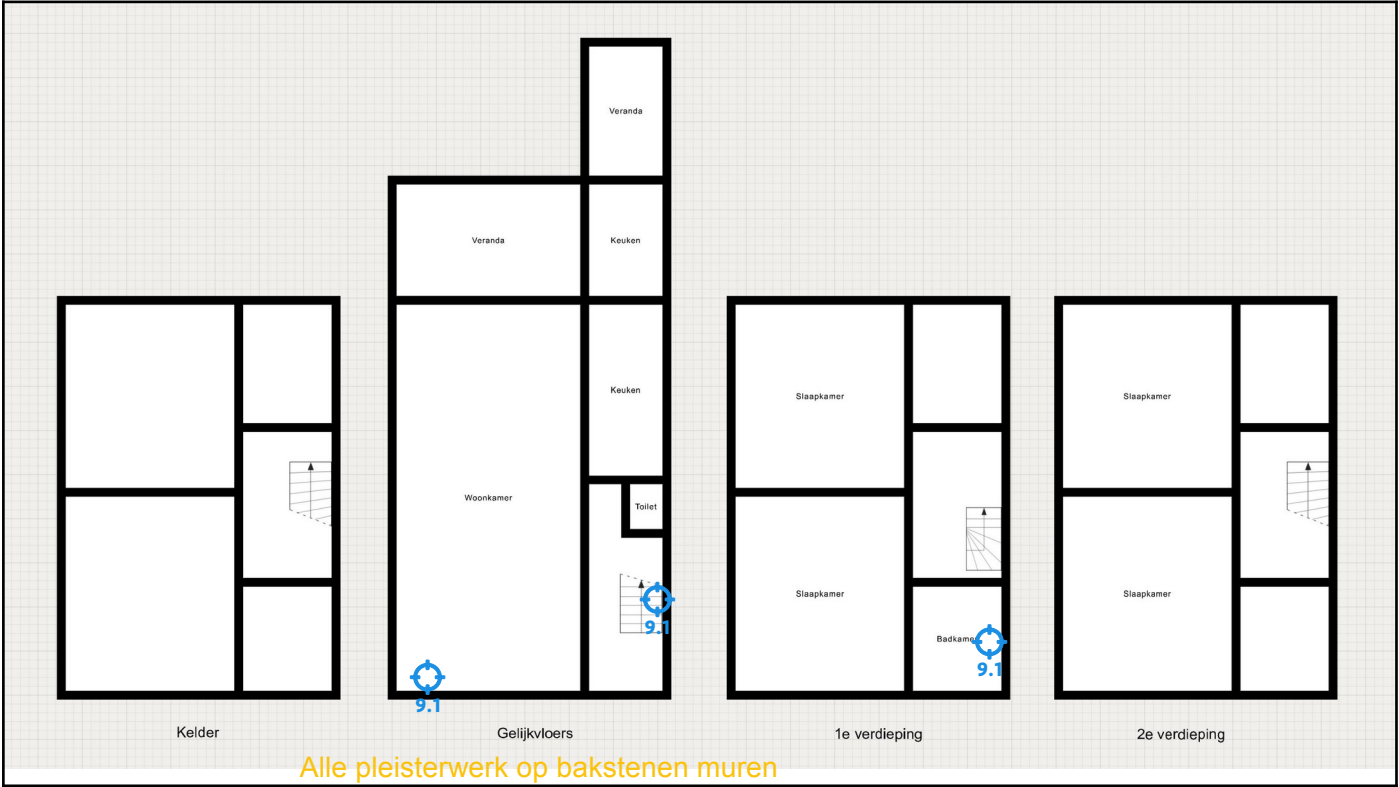
# Plan 1.1: schema

Beschrijving	Type	Actie
9. Wanden: pleisterwerk	Geen asbest	-
9.1 Code: 101	Mengmonster	-

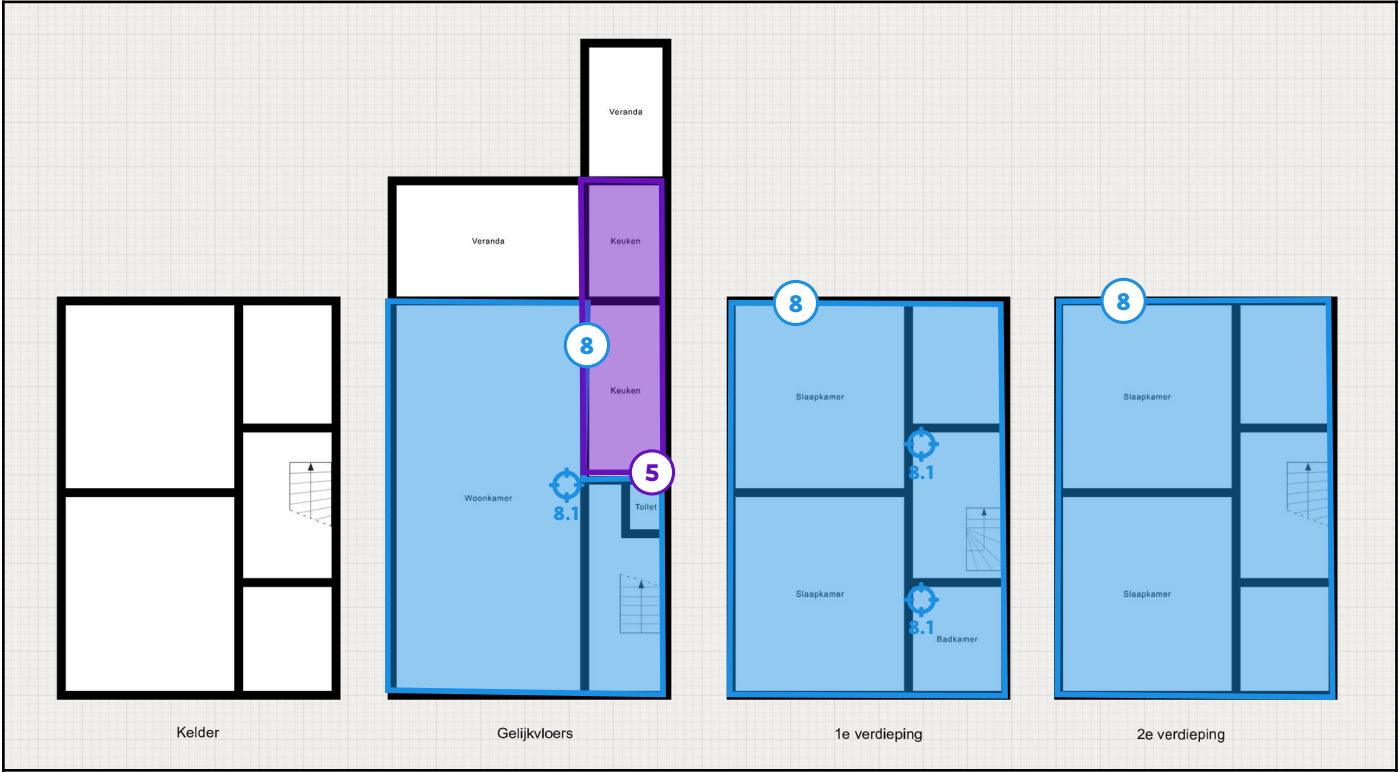
# Plan 1.2: schema

Beschrijving	Type	Actie
5. Plafonds: lambrisering	Advies	-
8. Plafonds: pleisterwerk	Geen asbest	-
8.1 Code: 201	Mengmonster	-
