Asbestinventarisatetest

Rotterij 237, 9600 Ronse

Attestnummer : 20250718-000108.000

Uitgegeven op : 18.07.2025

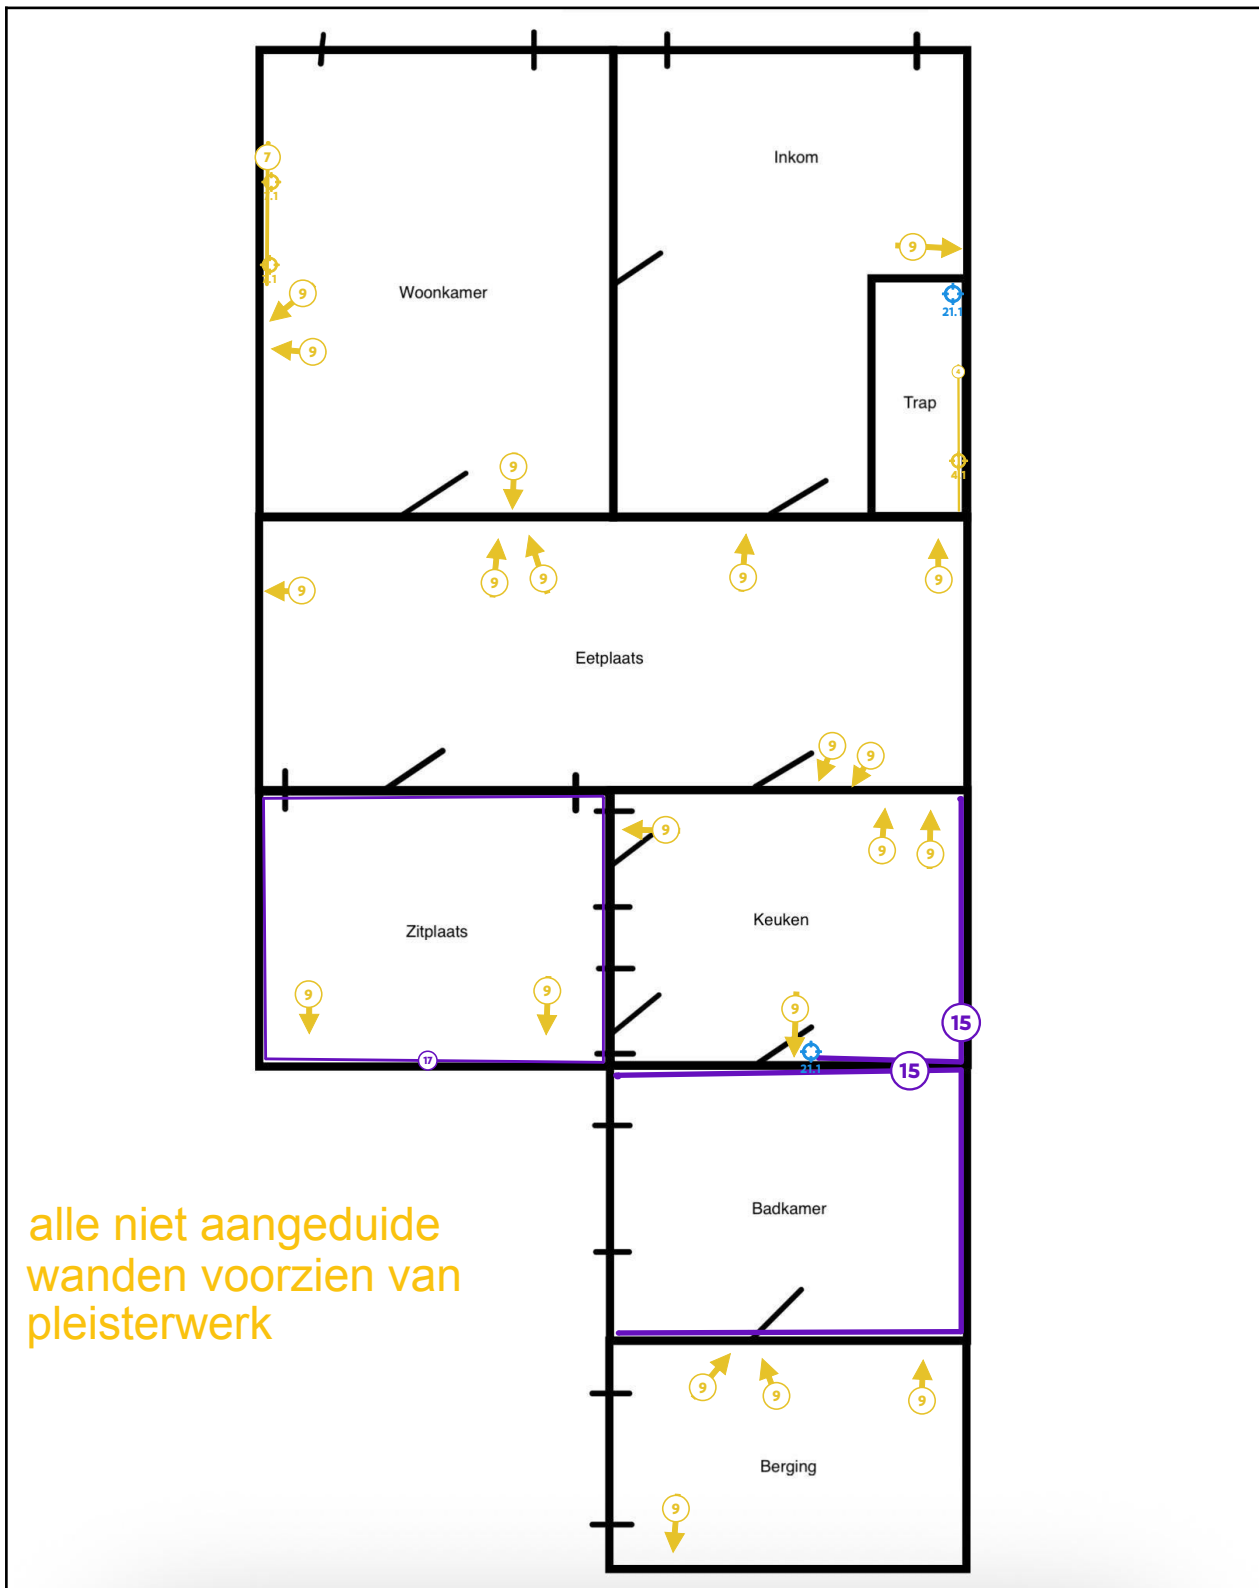
Plan 1.2: Glv

4. Cementplaat	Asbestmateriaal	Zorgvuldig beheren
4.1 Code: M07	Puntmonster	-
7. Ruw pleisterwerk binnenwand	Asbestmateriaal	Zorgvuldig beheren
7.1 Code: M02	Mengmonster	-
9. Bakeliet - Stopcontacten & schakelaars (binnen)	Asbestmateriaal	Zorgvuldig beheren
15. Tegellijm achter wandtegels & plinten	Advies	-
17. Muur zonder pleisterwerk	Advies	-
21. Pleisterwerk wanden	Geen asbest	-
21.1 Code: M01	Mengmonster	-

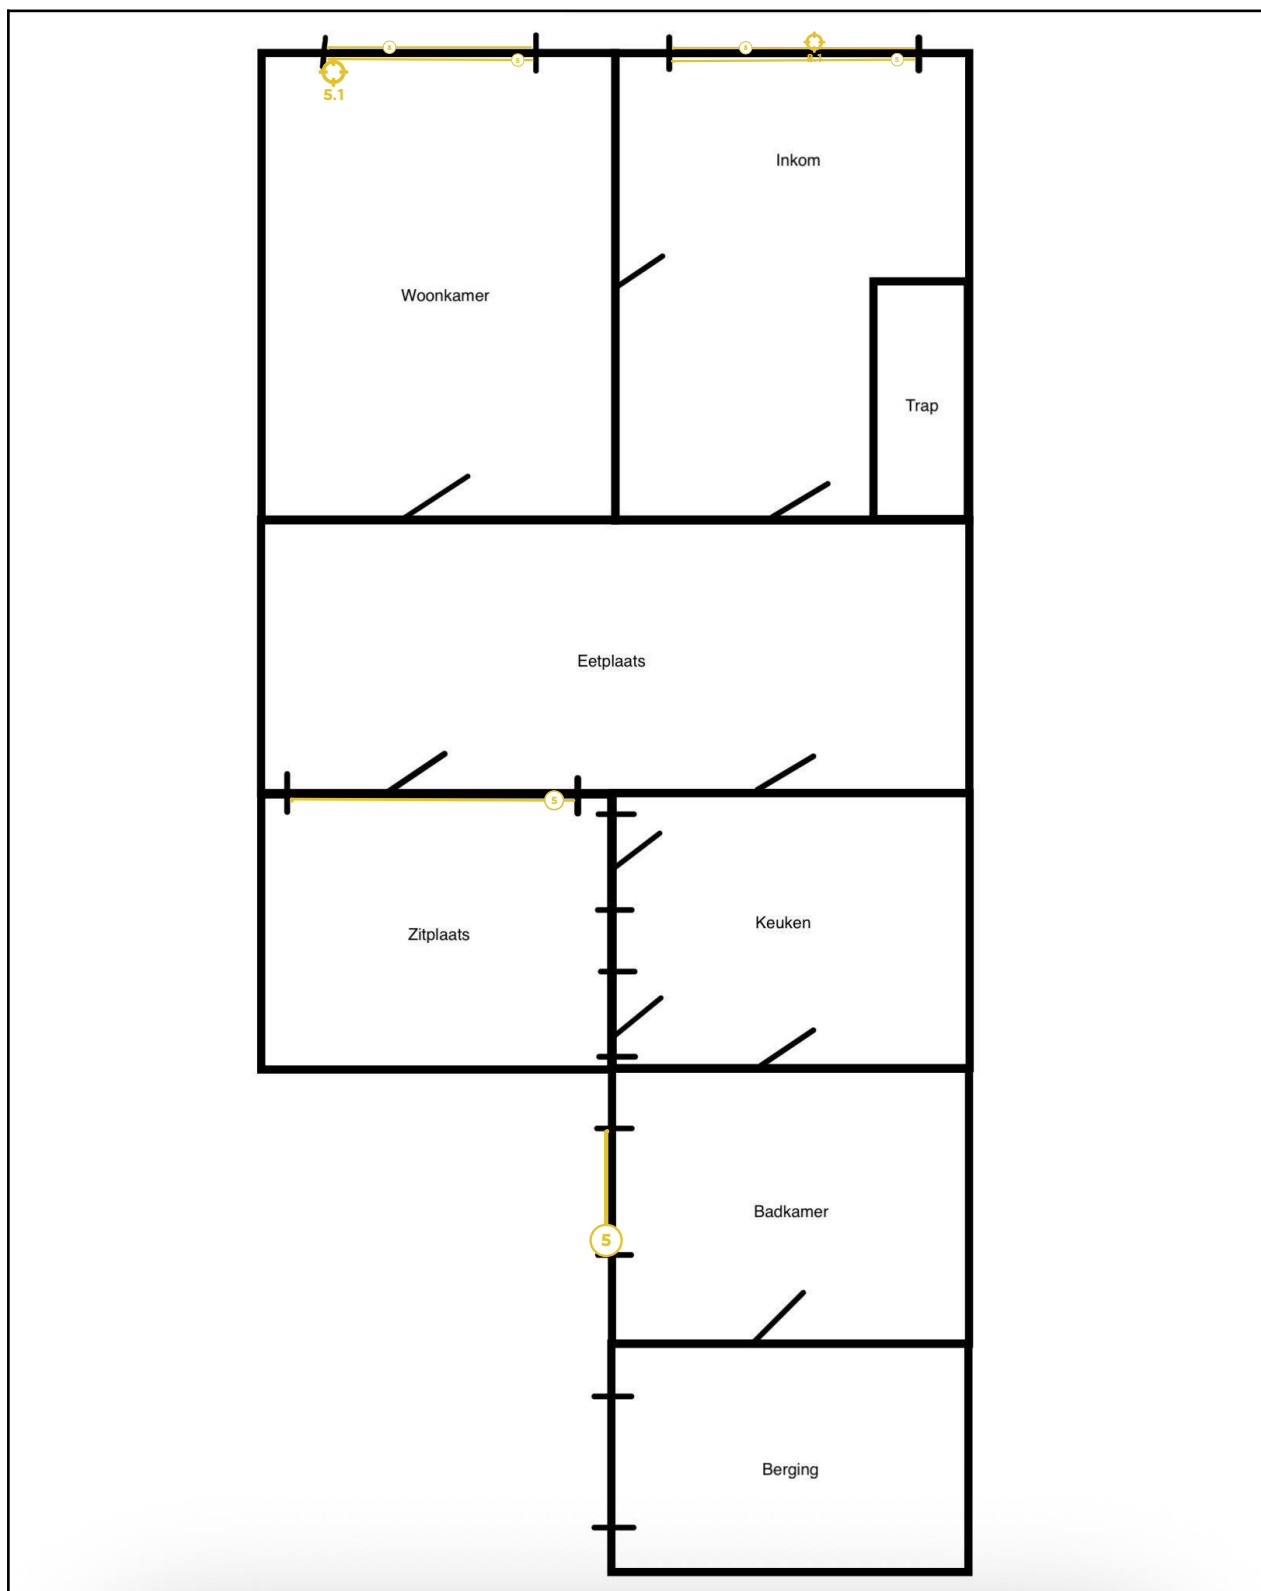
Plan 1.3: Glv

5. Mastiek/kit tussen glas en profiel - Binnen	Asbestmateriaal	Zorgvuldig beheren
5.1 Code: M03	Puntmonster	-
8. Mastiek/kit tussen muur en profiel buiten	Asbestmateriaal	Zorgvuldig beheren
8.1 Code: M04	Puntmonster	-

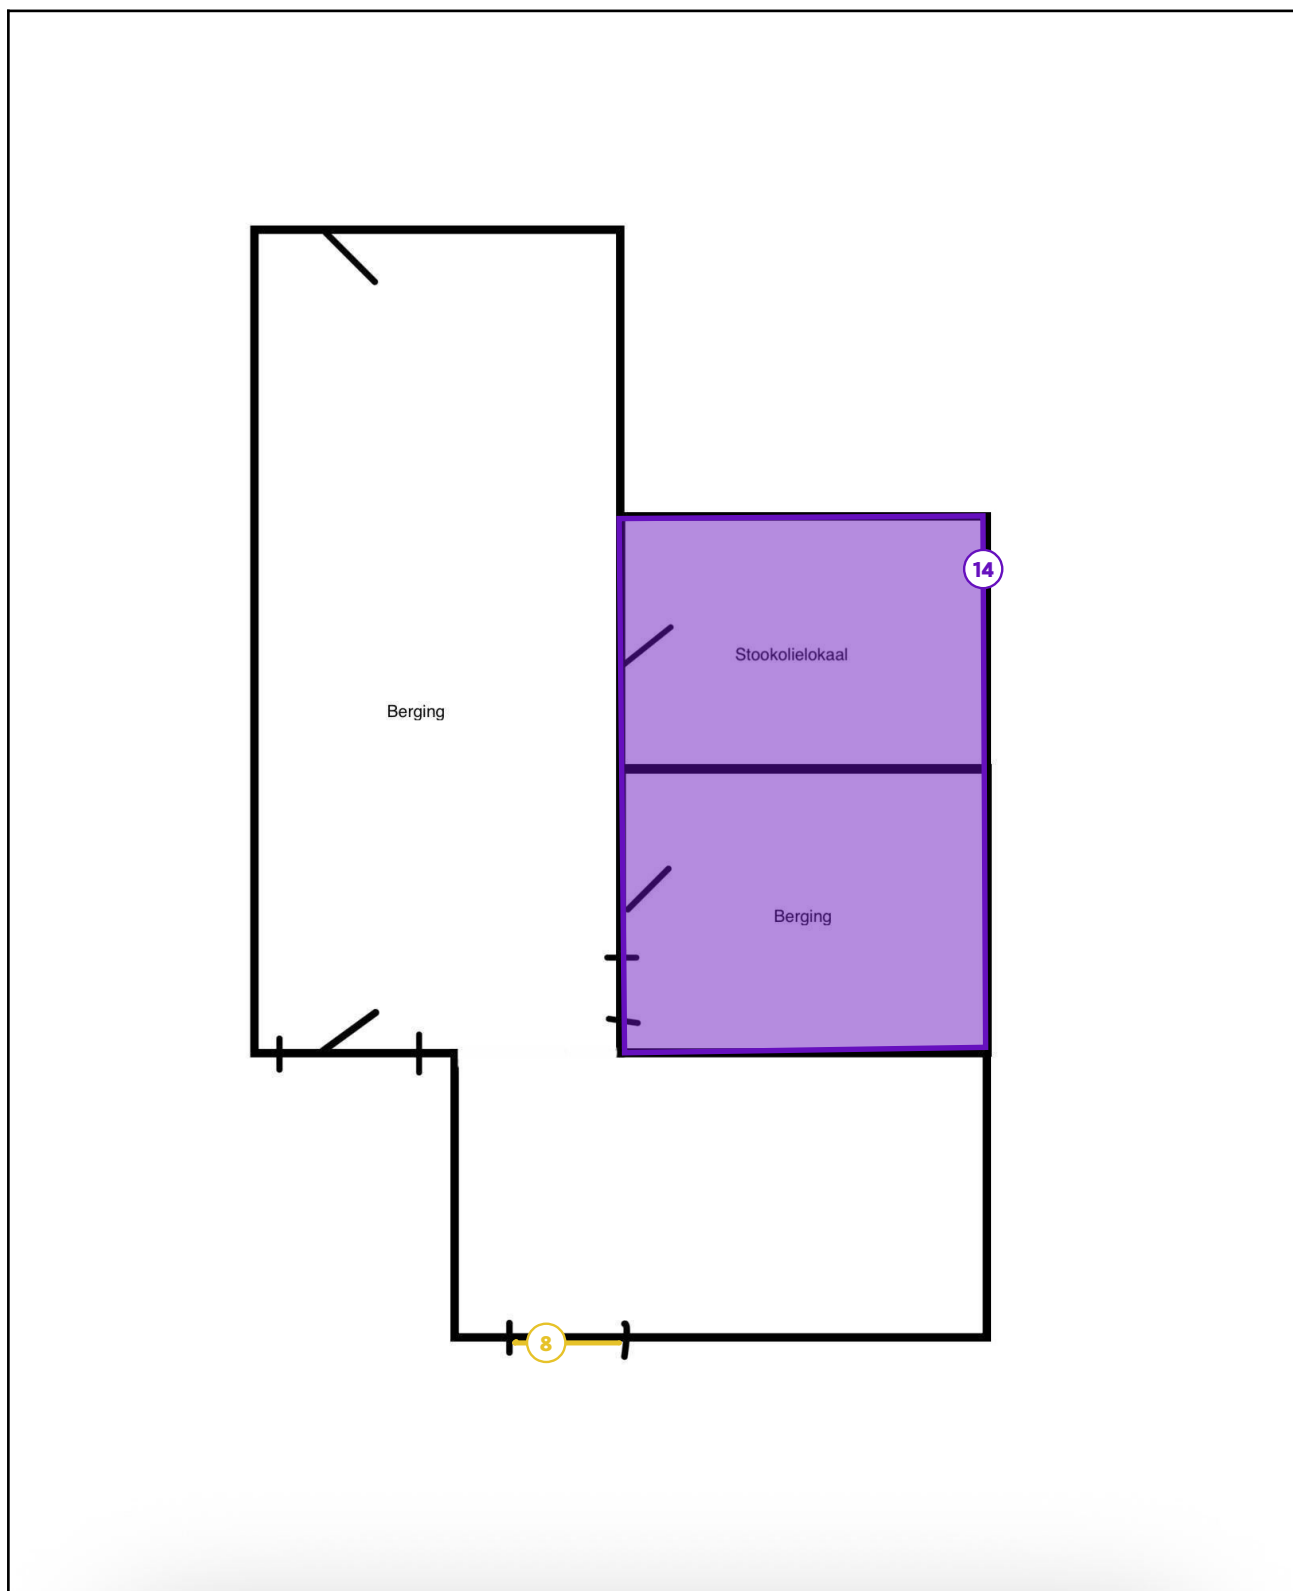
Plan 1.7: Glv

8. Mastiek/kit tussen muur en profiel buiten	Asbestmateriaal	Zorgvuldig beheren
14. Plafondafwerking in hout	Advies	-

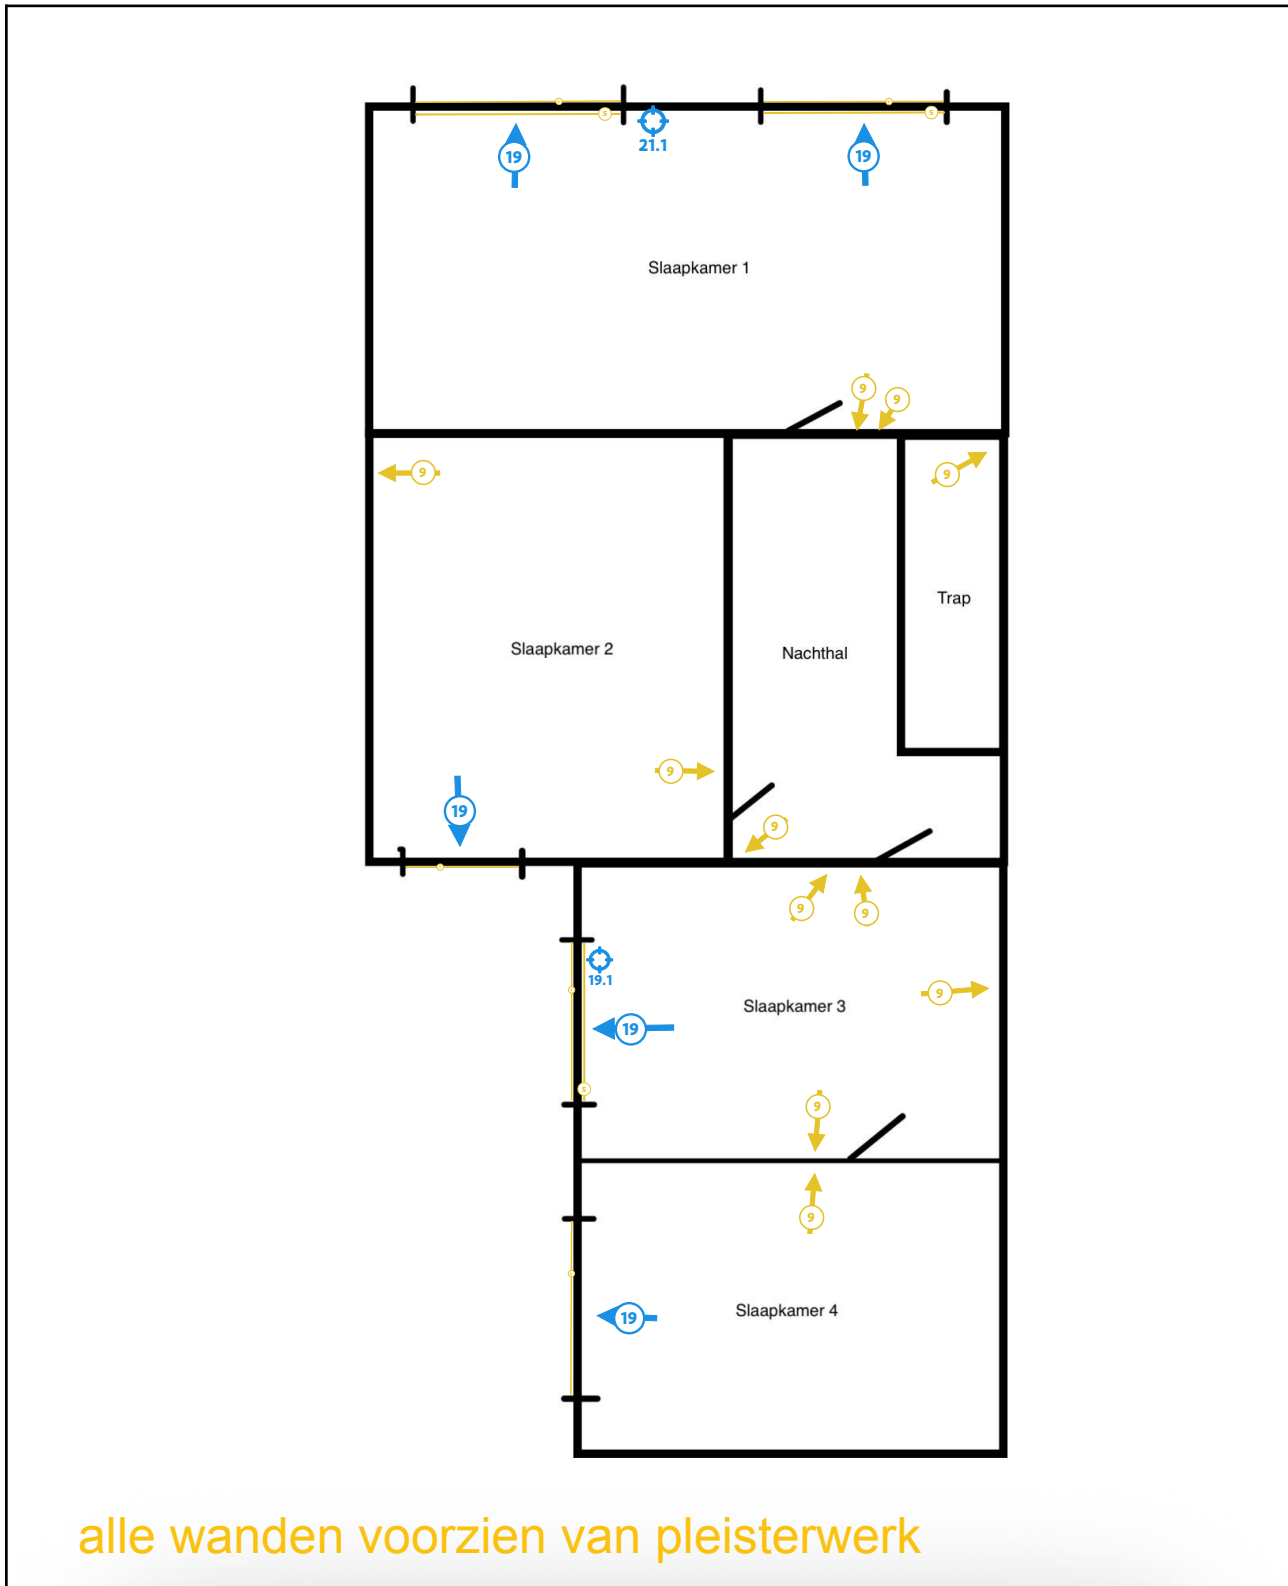
Plan 1.8: +1

5. Mastiek/kit tussen glas en profiel - Binnen	Asbestmateriaal	Zorgvuldig beheren
8. Mastiek/kit tussen muur en profiel buiten	Asbestmateriaal	Zorgvuldig beheren
9. Bakeliet - Stopcontacten & schakelaars (binnen)	Asbestmateriaal	Zorgvuldig beheren
19. Vensterbank-binnen	Geen asbest	-
19.1 Code: M06	Puntmonster	-
21. Pleisterwerk wanden	Geen asbest	-
21.1 Code: M01	Mengmonster	-

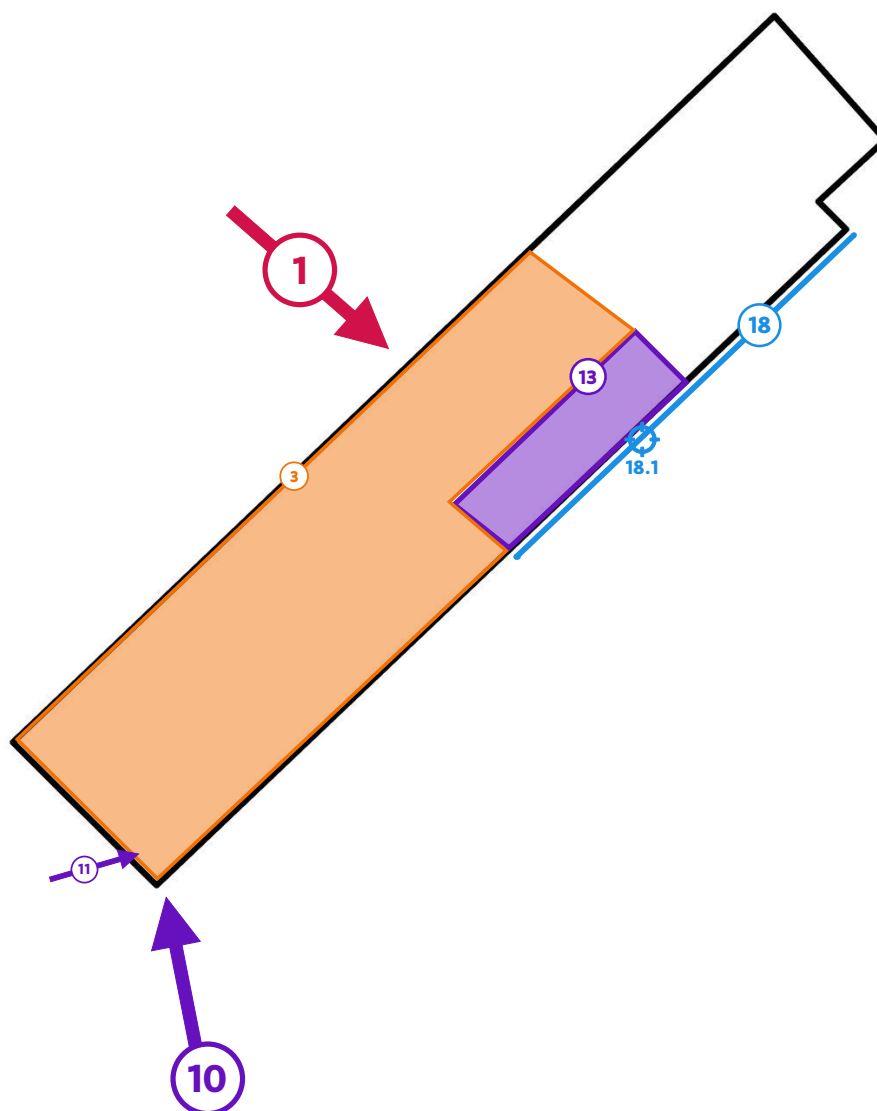
Plan 1.10: Hoofdgebouw plan

dakgoten van alle daken met leien

Beschrijving	Type	Actie
1. Schouwbus in een 'open systeem'	Asbestmateriaal	Dringend verwijderen
2. Dakgoot - Contaminatie	Asbestmateriaal	Dringend verwijderen
3. Dakbedekking - Dakleien	Asbestmateriaal	Verwijderen

10. Binnenzijde en bovenzijde van de schouw	Beperking	-
11. Mastiek tussen lood en schouw	Beperking	-
13. Dakbedekking (Contaminatie hemelwater)	Advies	-
18. Deksteen	Geen asbest	-
18.1 Code: M05	Puntmonster	-

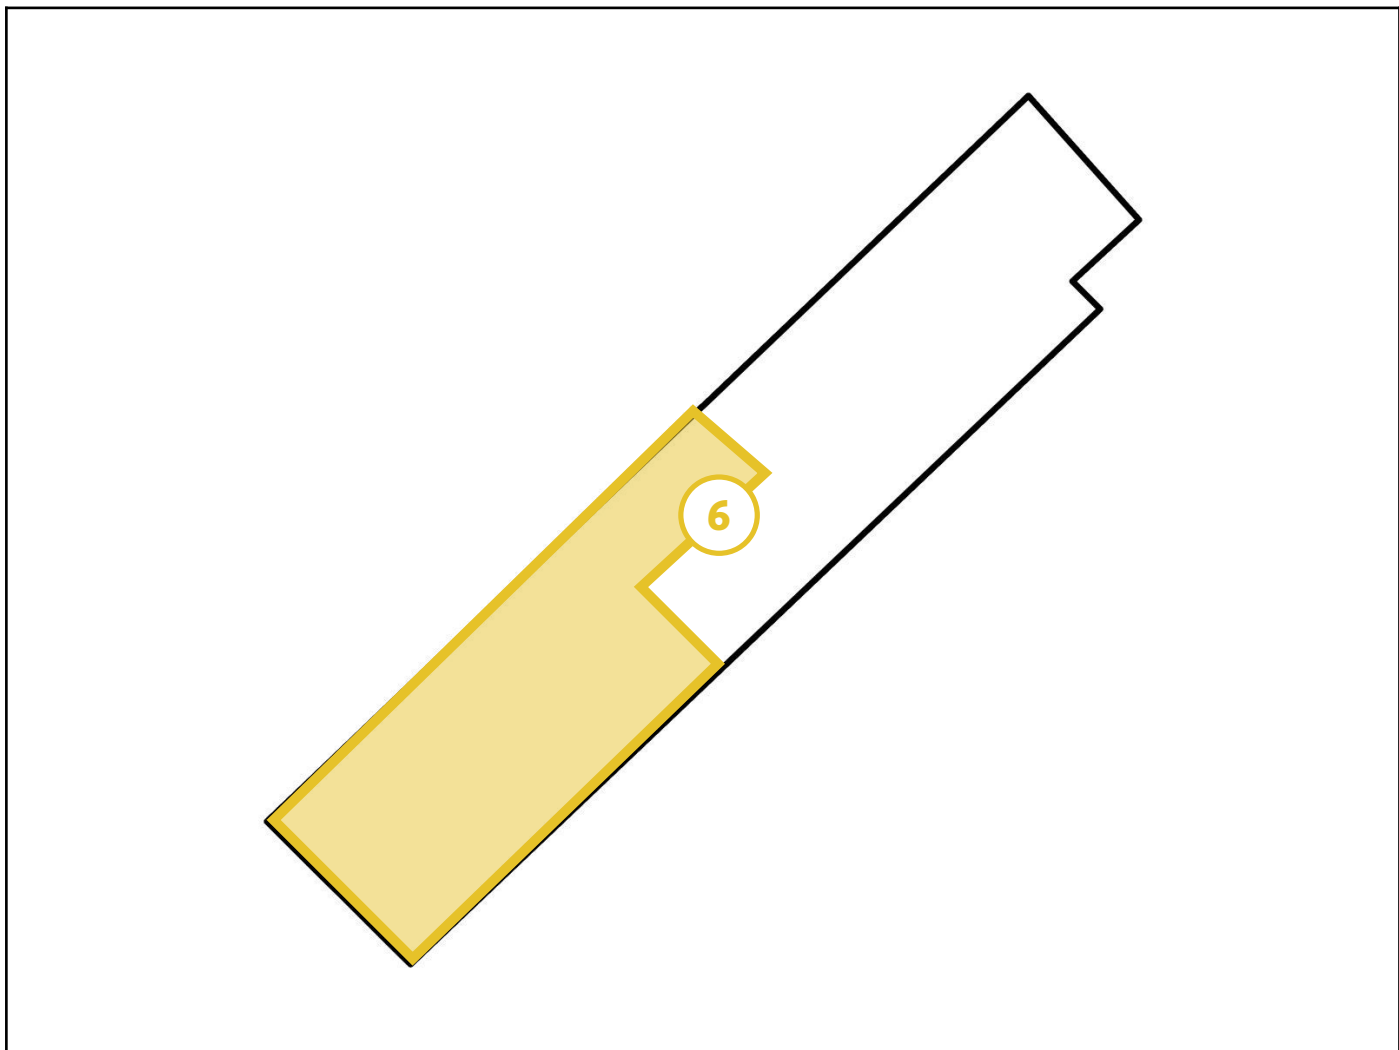
Plan 1.11: Hoofdgebouw plan

Beschrijving	Type	Actie
6. Onderdak cementplaat	Asbestmateriaal	Zorgvuldig beheren
