# Asbestinventarisatetest

Geraardsbergsesteenweg 306, 9404 Ninove

Attestnummer : 20250408-000302.000

Uitgegeven op : 08.04.2025

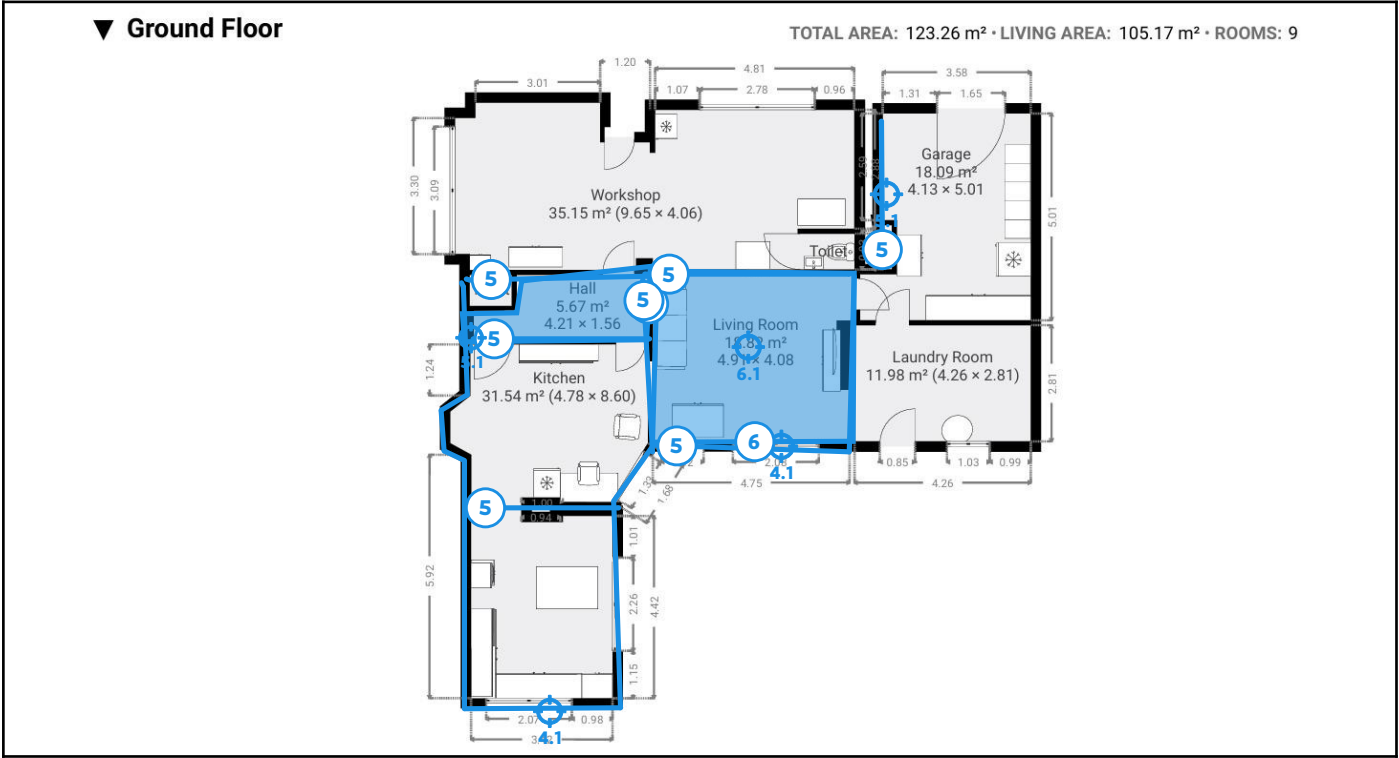
# Plan 1.2: verdiep 0

Beschrijving	Type	Actie
4. Crepi	Geen asbest	-
4.1 Code: MM03	Mengmonster	-
5. Pleisterwerk wand	Geen asbest	-
5.1 Code: MM01	Mengmonster	-
6. Pleisterwerk plafond	Geen asbest	-
6.1 Code: MM02	Mengmonster	-

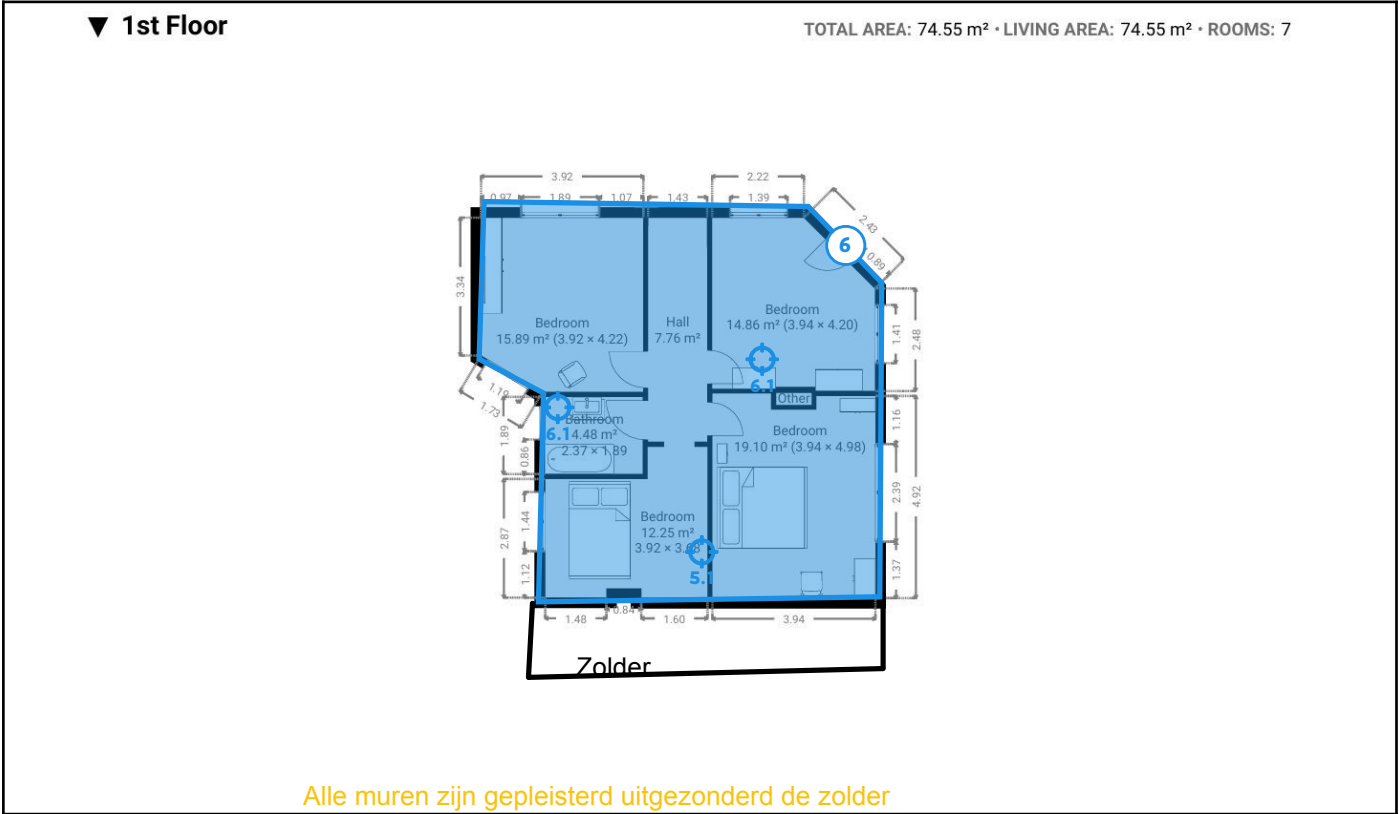
# Plan 1.3: verdiep 1

Beschrijving	Type	Actie
5. Pleisterwerk wand	Geen asbest	-
5.1 Code: MM01	Mengmonster	-
6. Pleisterwerk plafond	Geen asbest	-
6.1 Code: MM02	Mengmonster	-

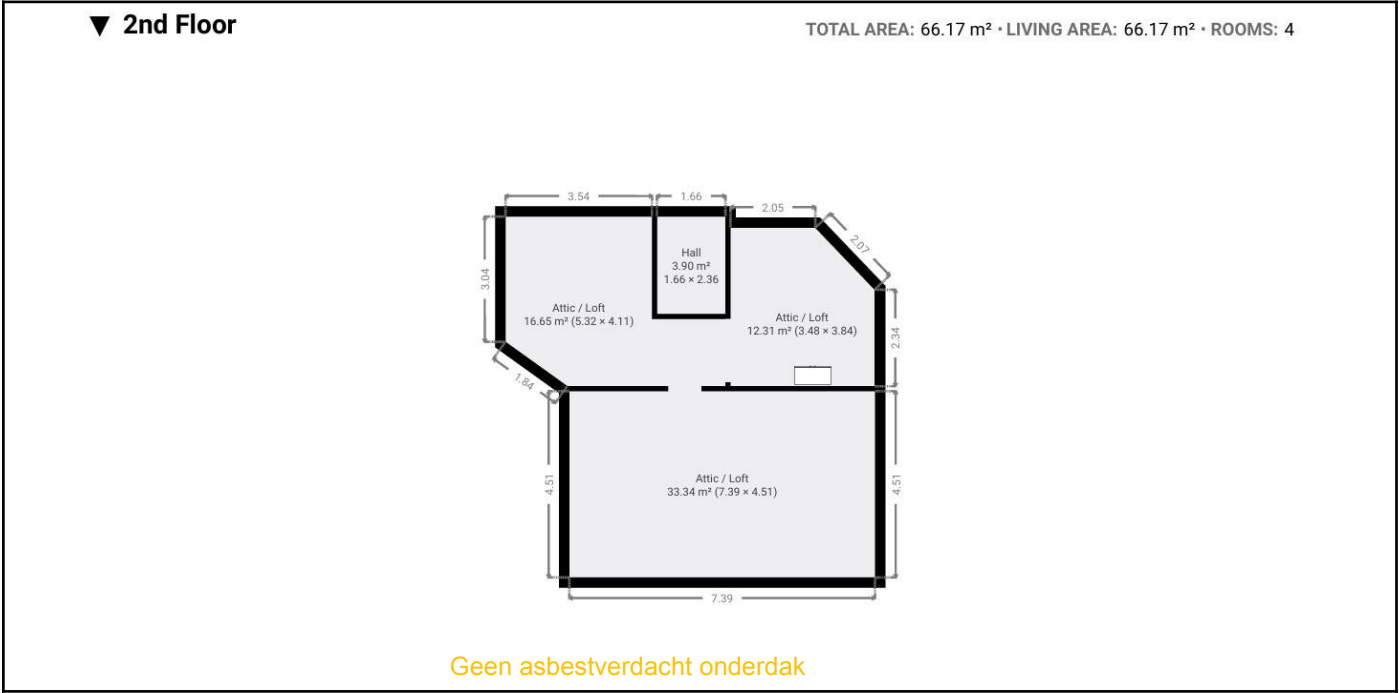
# Plan 1.4: Zolder + dak

Beschrijving	Type	Actie
3. Onderdak	Advies	-

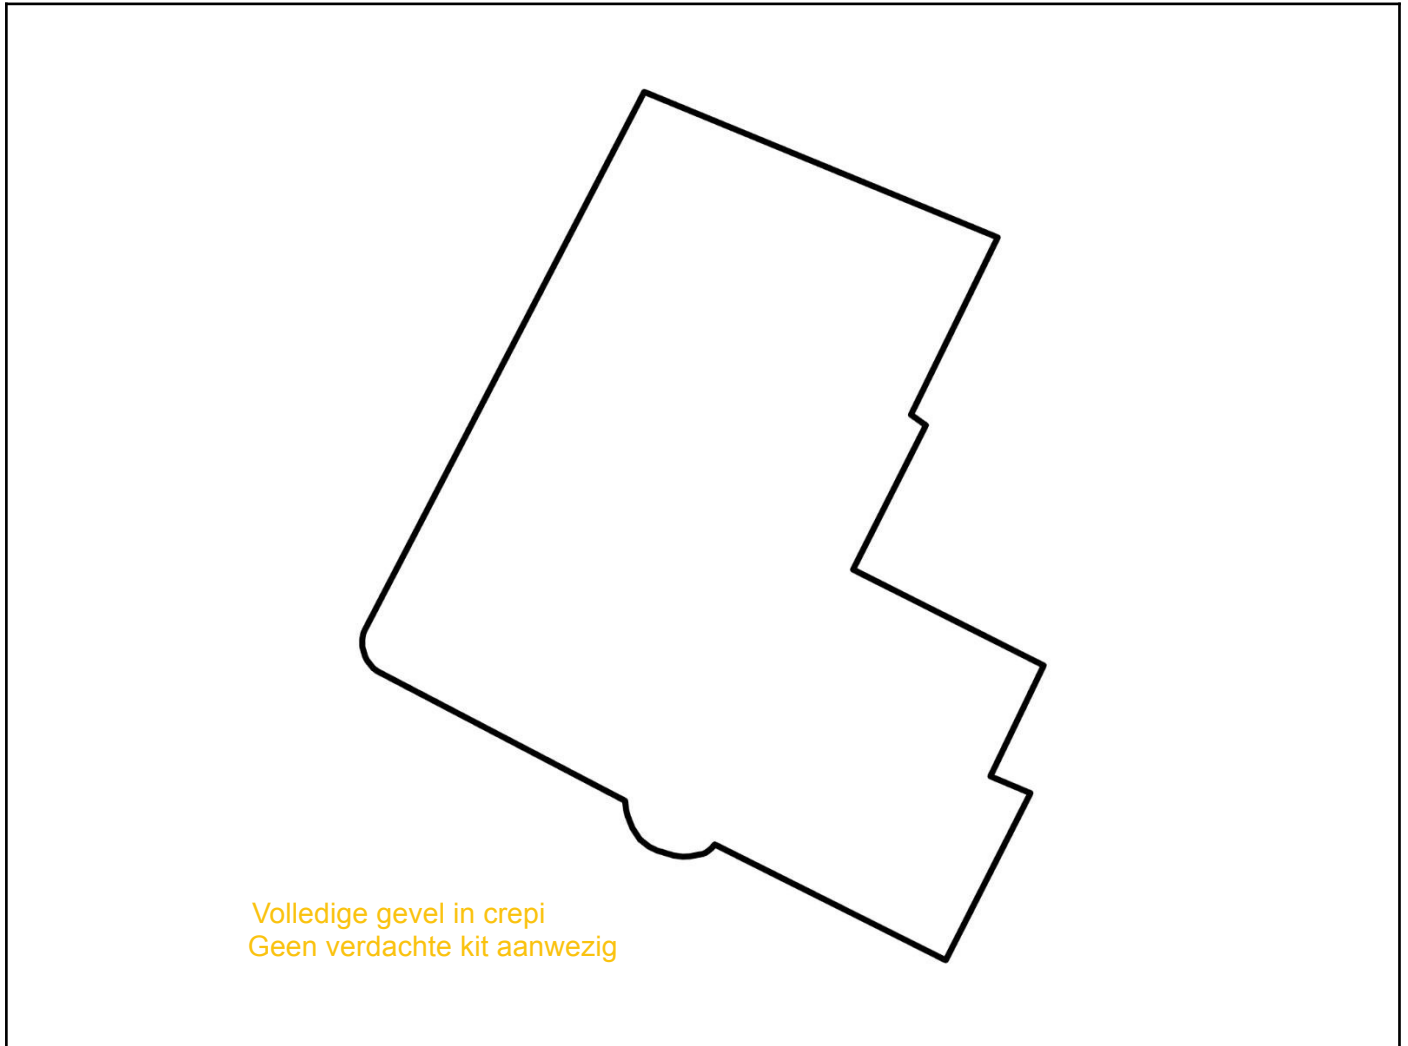
## Plan 1.5: Buitenschil

Beschrijving	Type	Actie
2. Kitramen	Advies	-
4. Crepi	Geen asbest	-
