Asbestinventarisatetest

Oude Steenweg 86, 9500 Geraardsbergen

Attestnummer : 20250715-000056.000

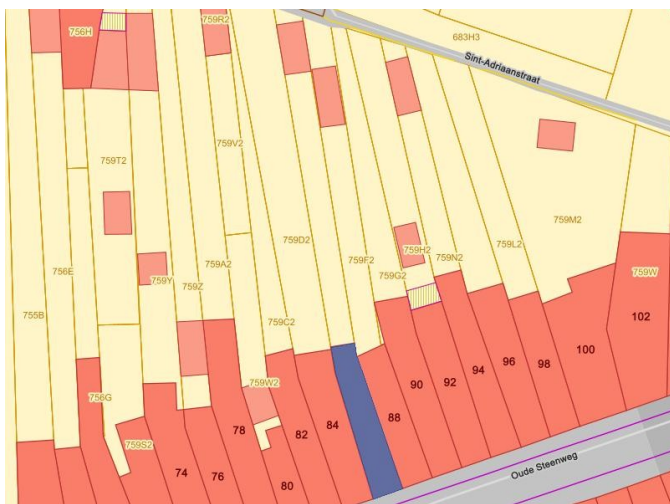
Zone 1: Woning

3 Asbestmaterialen

3. gevelleien zijgevels	Asbestmateriaal	Verwijderen
-------------------------	-----------------	-----------------------------

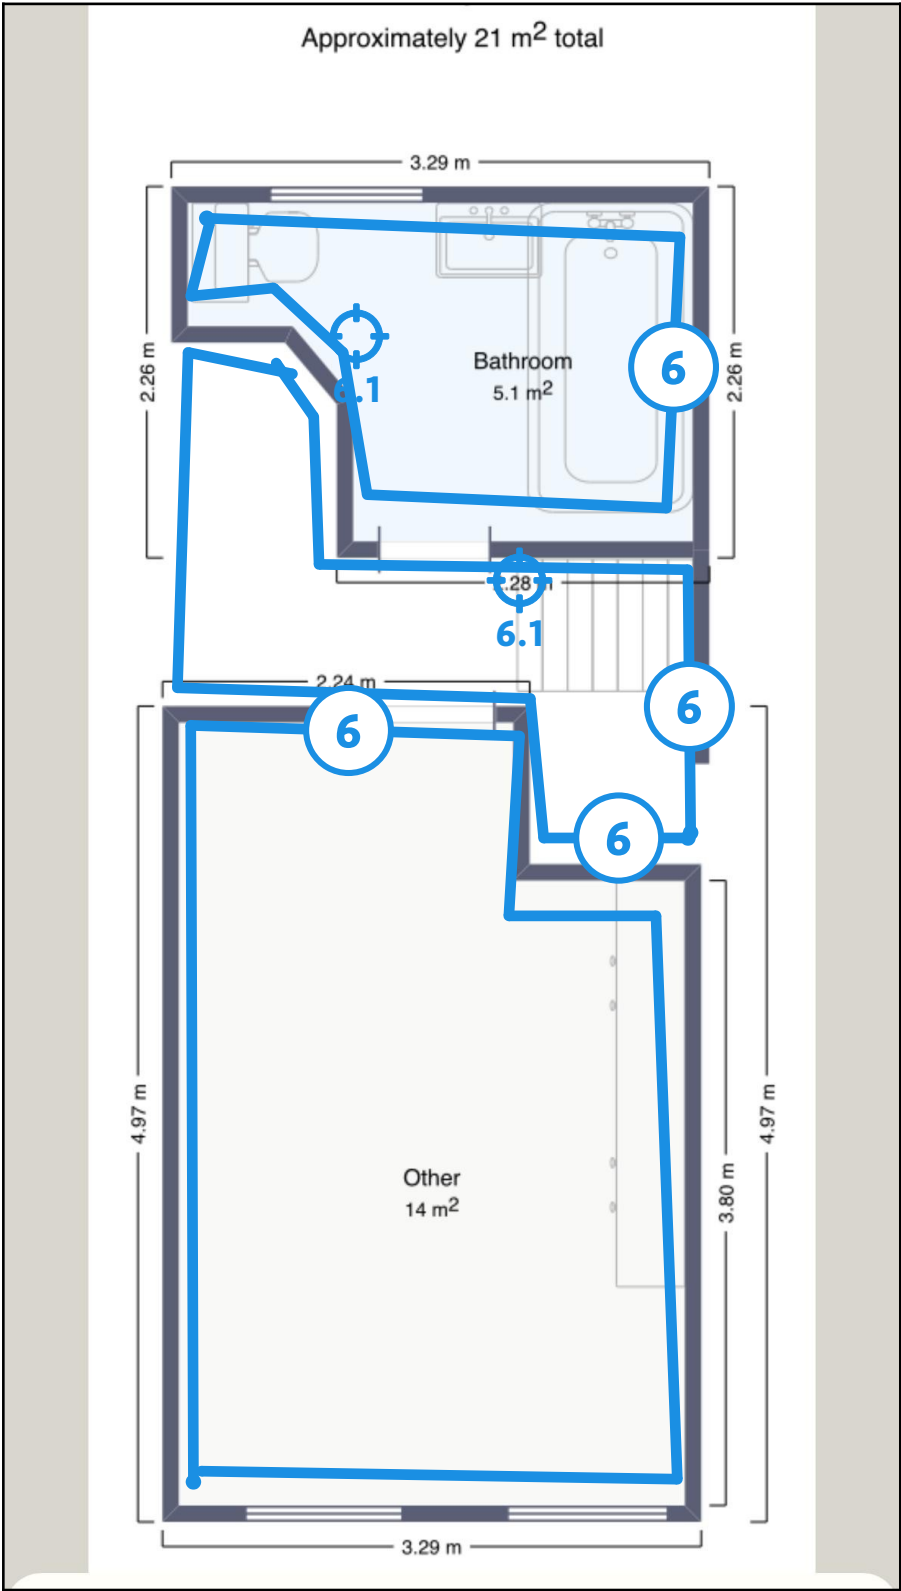
Plan 1.2: Plan eerste verdieping

Beschrijving	Type	Actie
1. Resten leien onder de dakpannen	Asbestmateriaal	Dringend verwijderen
4. Gevelleien dakkapel	Asbestmateriaal	Verwijderen

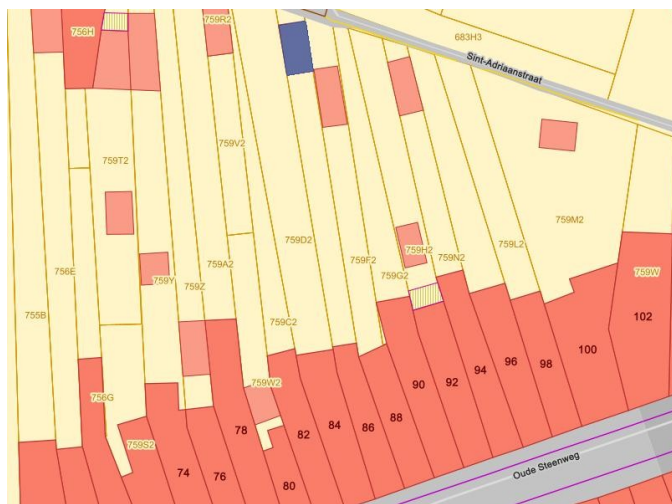
Zone 2: Garage

- 1 Asbestmateriaal**
- 0 Beperkingen
- 0 Uitsluitingen
- 0 Roerende goederen
- 0 Puin, steenslag, (water)bodem
- 0 Adviezen
- 0 Geen asbest
