Asbestinventarisatattest

Jozef Wautersstraat 84, 9050 Gent

Attestnummer : 20250711-000376.001

Uitgegeven op : 11.07.2025

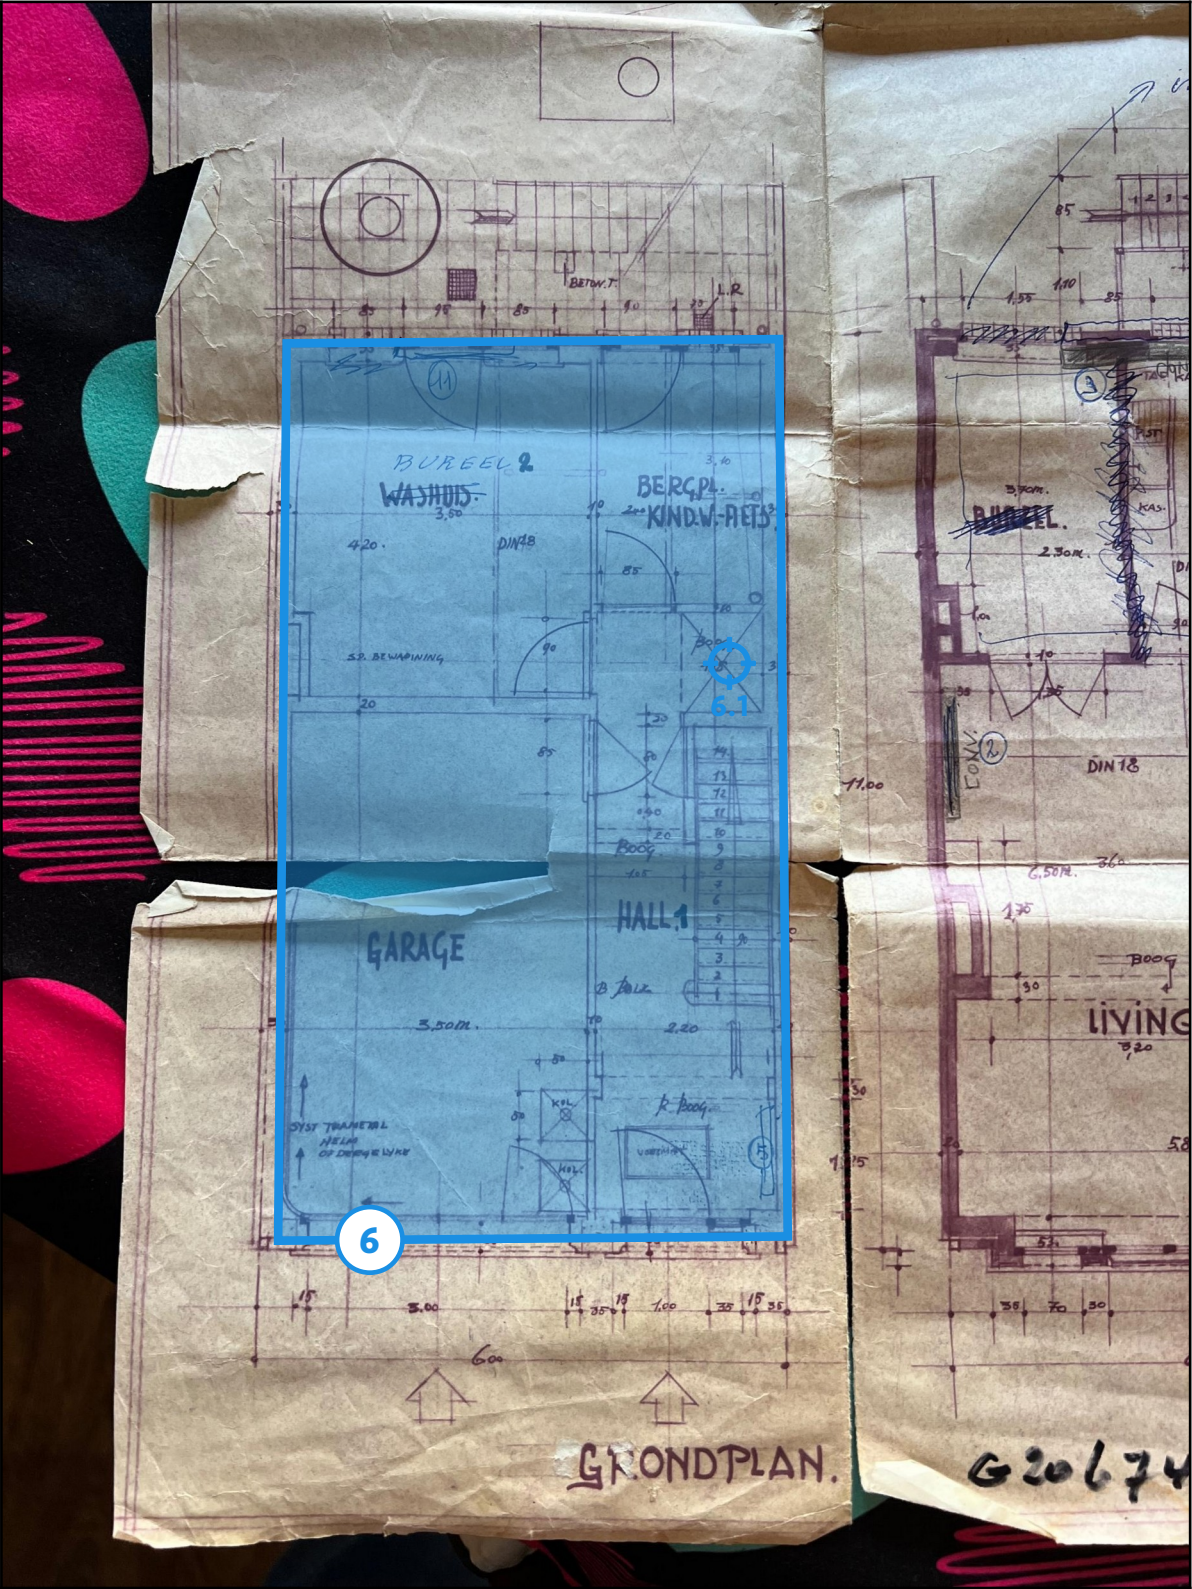
Plan 1.2: Gelijkvloers (vloeren en plafonds)

6. Pleisterwerk plafonds	Geen asbest	-
6.1 Code: MM02	Mengmonster	-

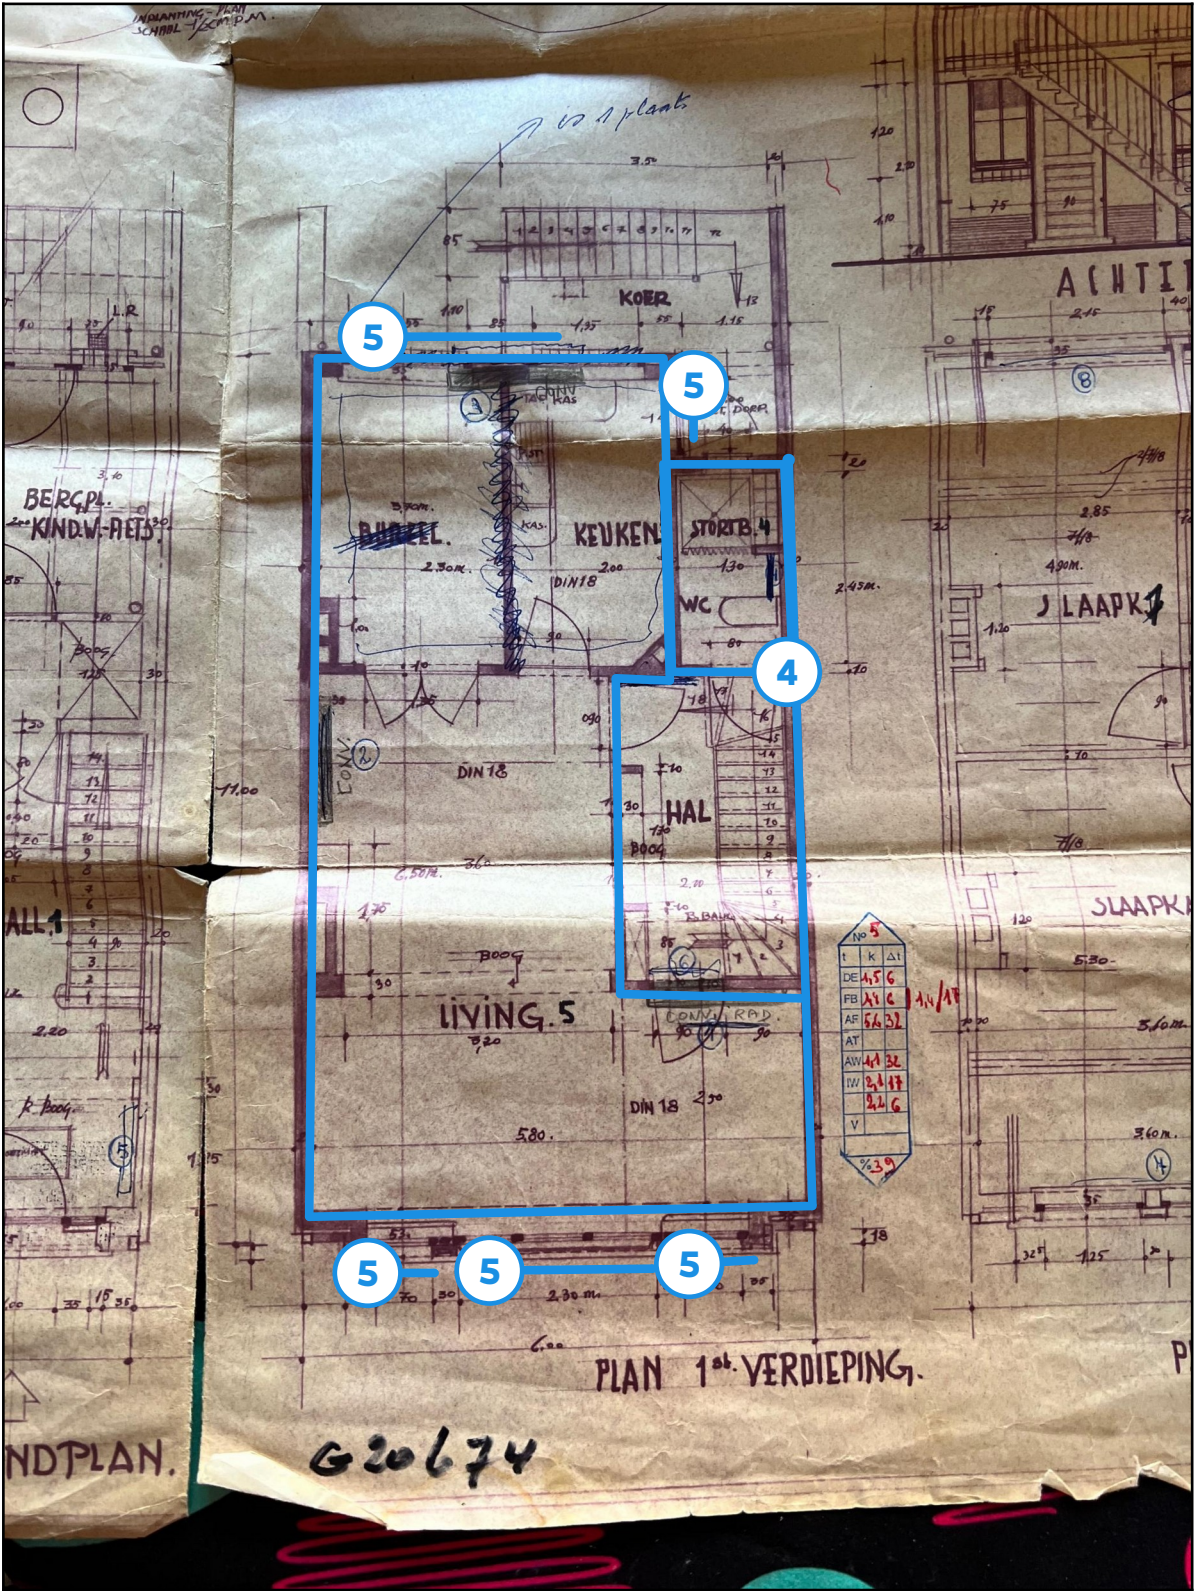
Plan 1.3: Eerste verdieping

4. Pleisterwerk muren	Geen asbest	-
5. Stopverf	Geen asbest	-

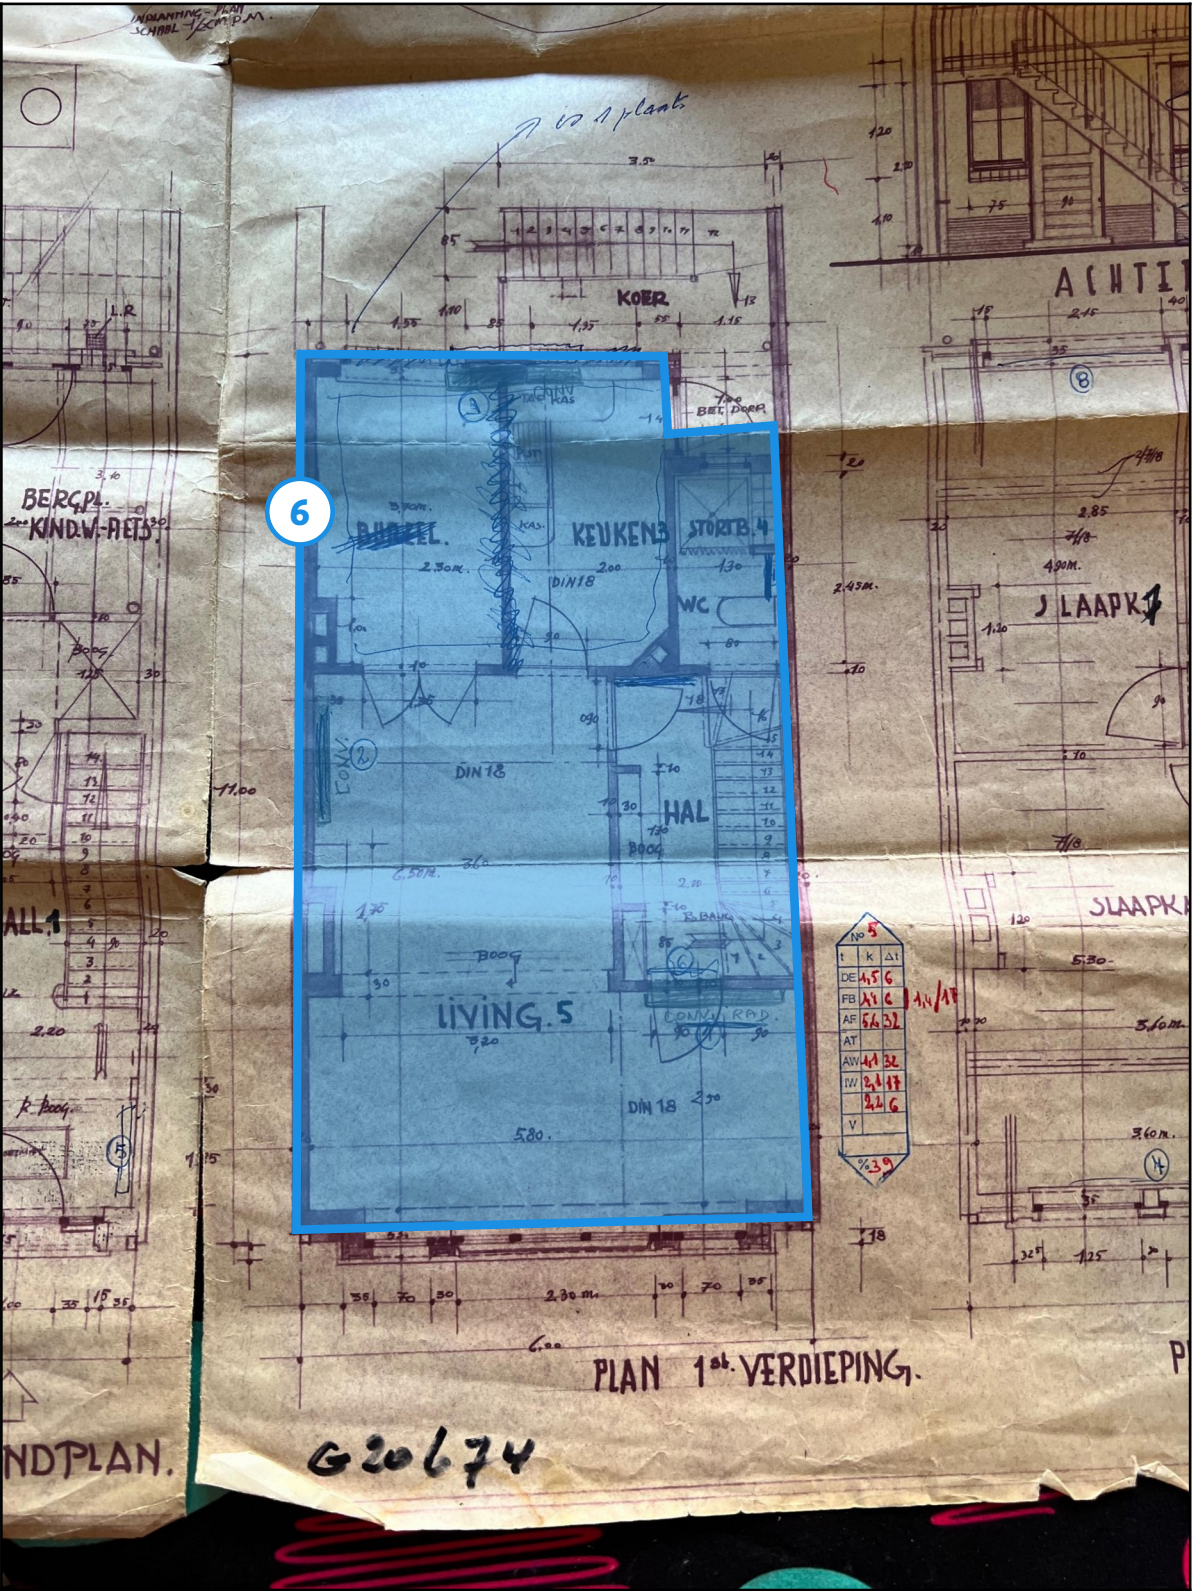
Plan 1.4: Eerste verdieping (vloeren en plafonds)

6. Pleisterwerk plafonds	Geen asbest	-
--------------------------	-------------	---

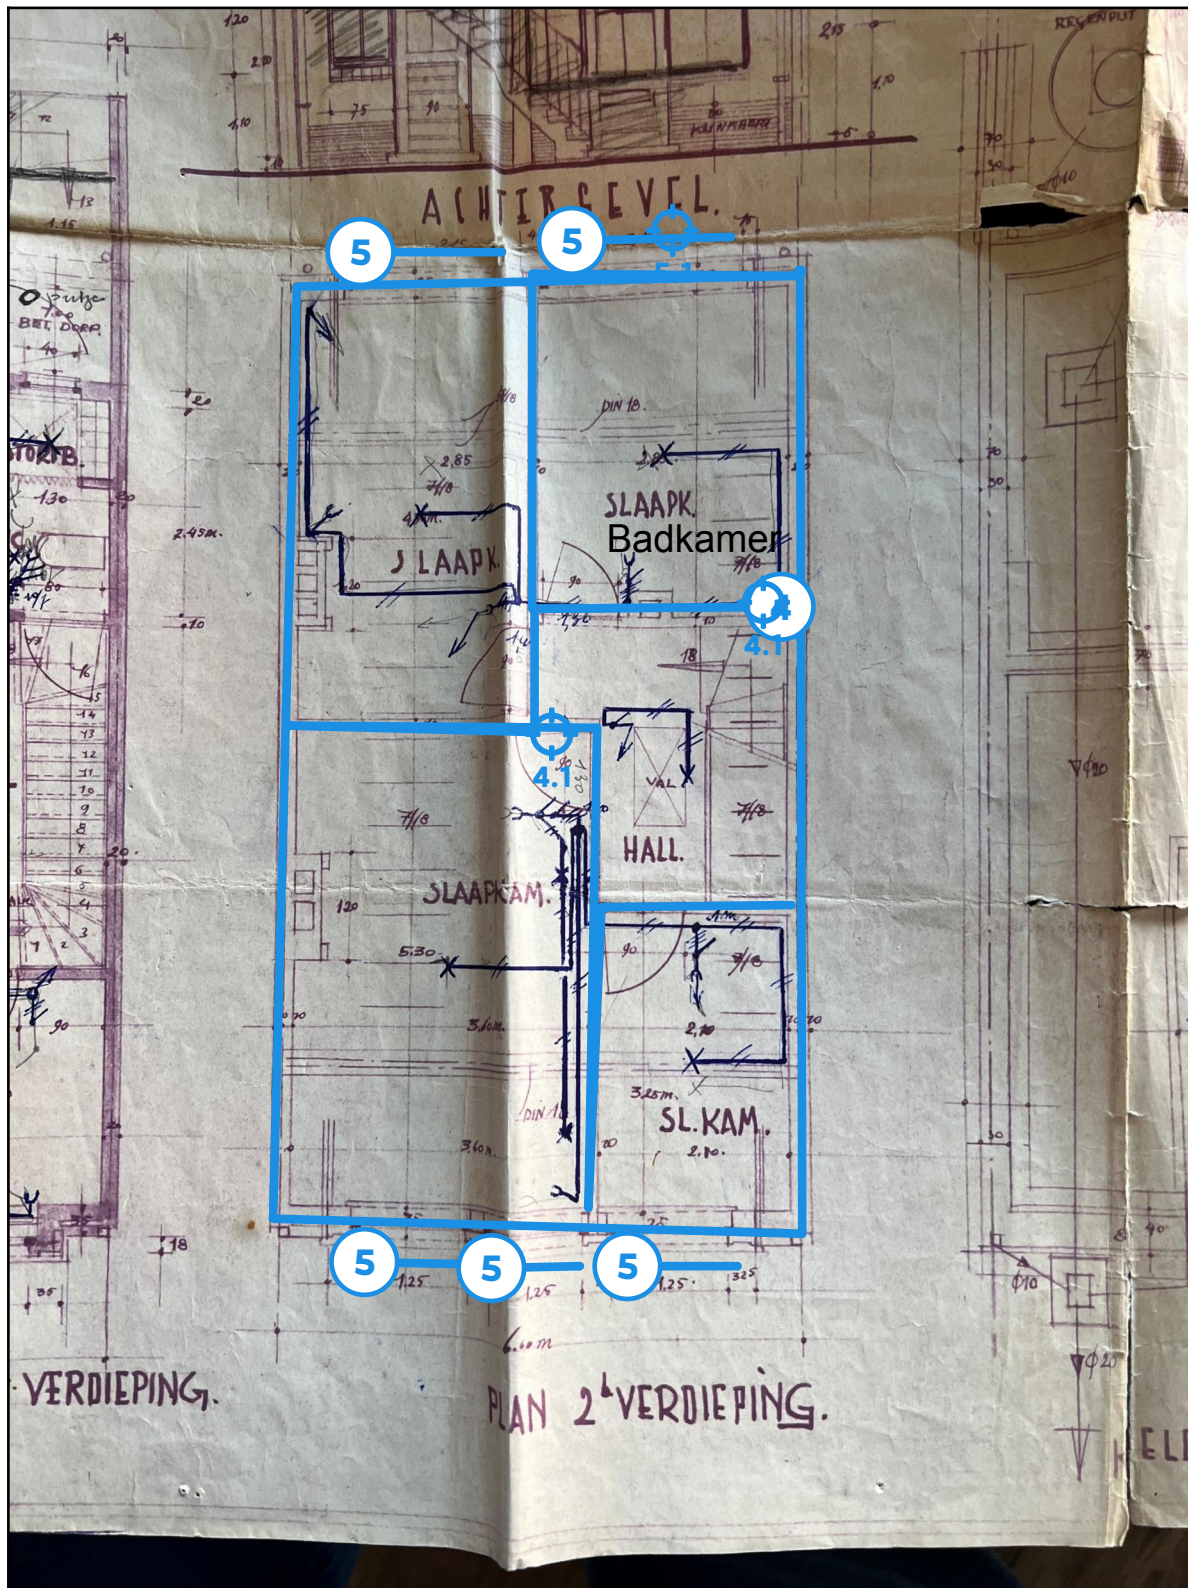
Plan 1.5: Tweede verdieping

4. Pleisterwerk muren	Geen asbest	-
4.1 Code: MM01	Mengmonster	-
5. Stopverf	Geen asbest	-
5.1 Code: MM03	Puntmonster	-
