# Asbestinventarisatetest

Diksmuidse Weg 10, 8620 Nieuwpoort

Attestnummer : 20241004-000264.000

Uitgegeven op : 04.10.2024

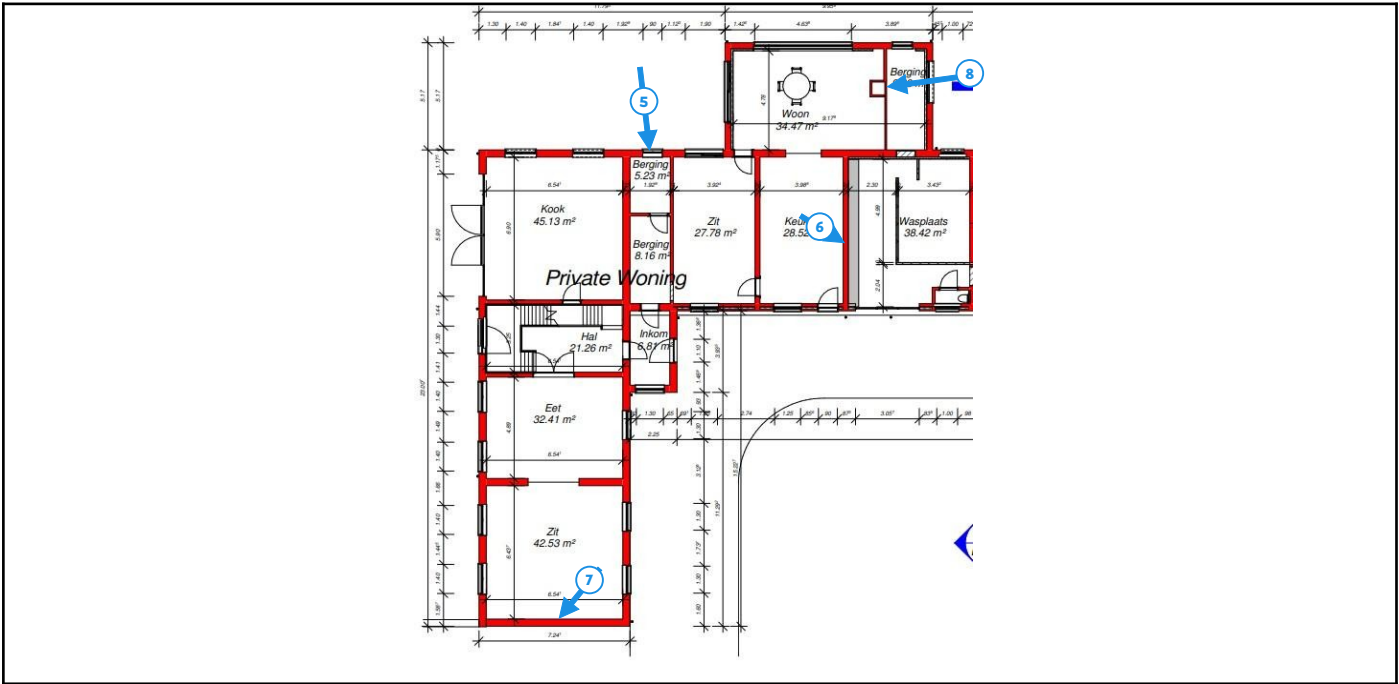
# Plan 1.1: Plan woning

| Beschrijving | Type | Actie |
|---|---|---|
| 8. Koord, kachel veranda | Geen asbest | - |

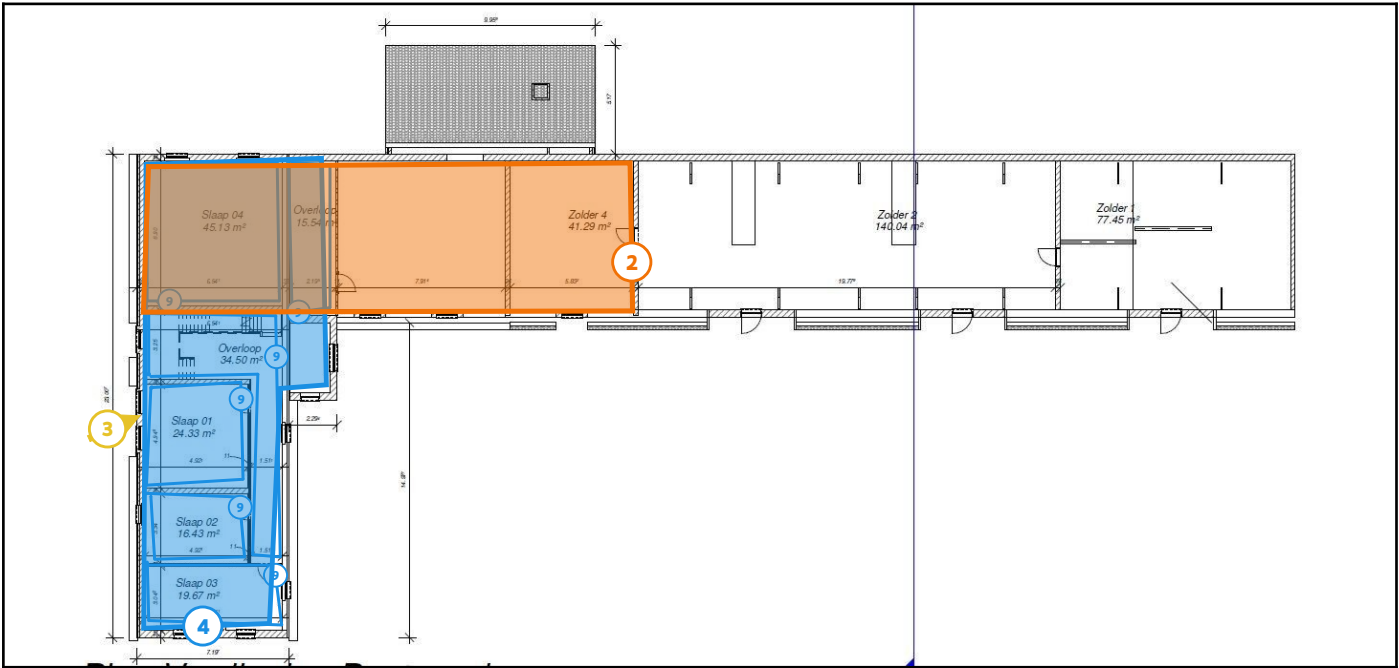
# Plan 1.2: Plan verdieping woning

| Beschrijving | Type | Actie |
|---|---|---|
| 9. Pleisterwerk, wanden | Geen asbest | - |

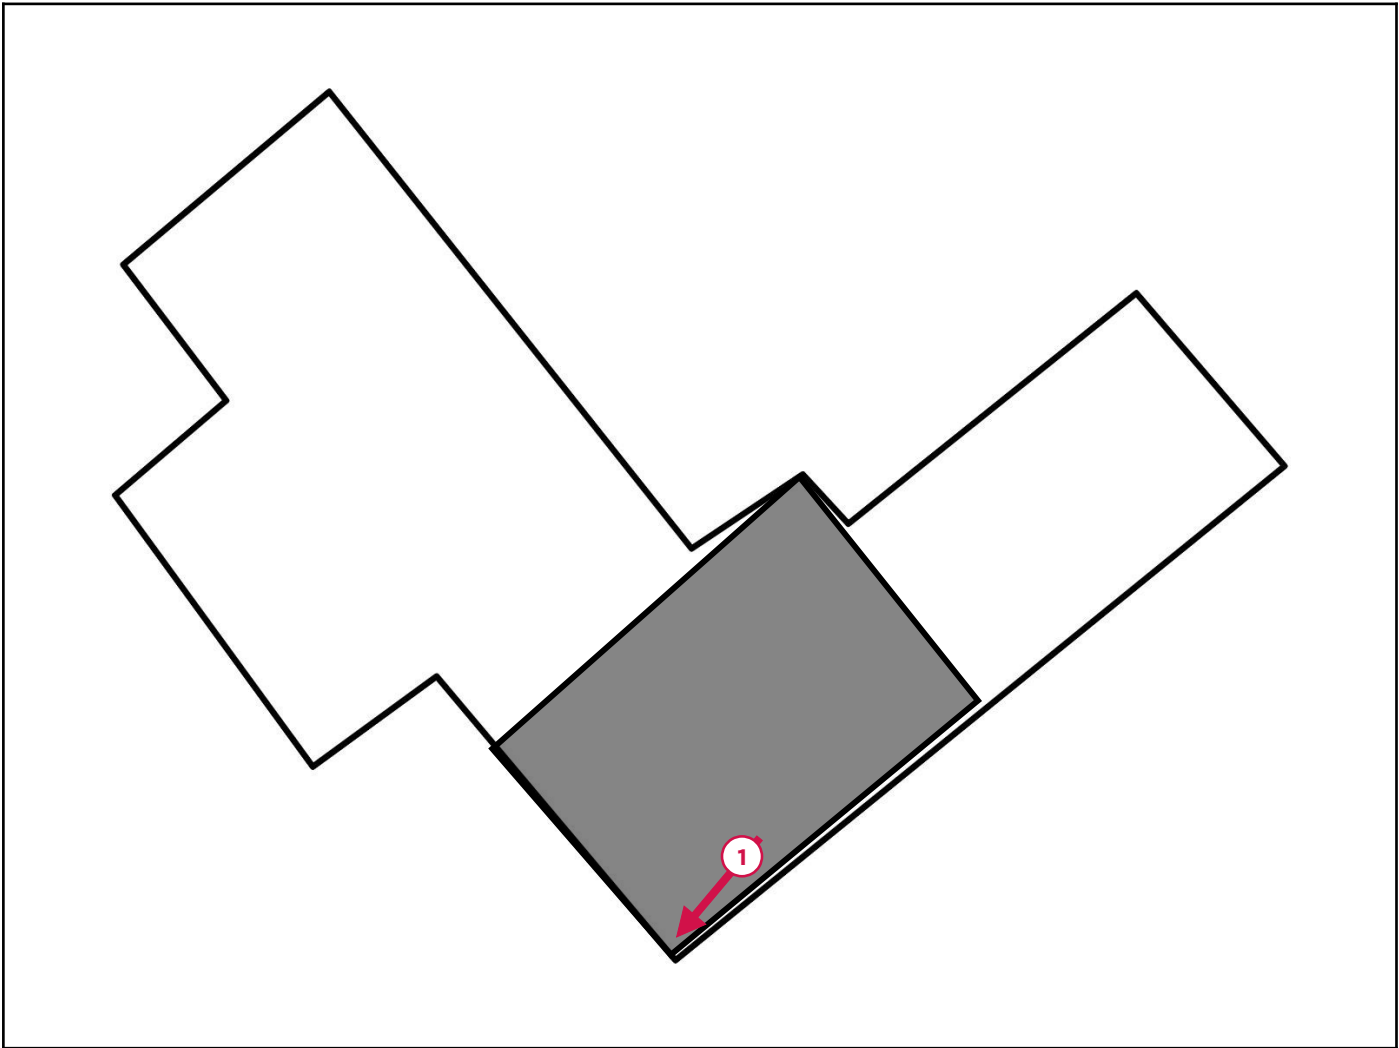
### Plan 1.3: Kelder

| Beschrijving | Type | Actie |
|---|---|---|
| 1. Bloembak | Asbestmateriaal | Dringend verwijderen |
