# Asbestinventarisatetest

Korte Nieuwstraat 11, 2280 Grobbendonk

Attestnummer : 20230521-000184.000

Uitgegeven op : 21.05.2023

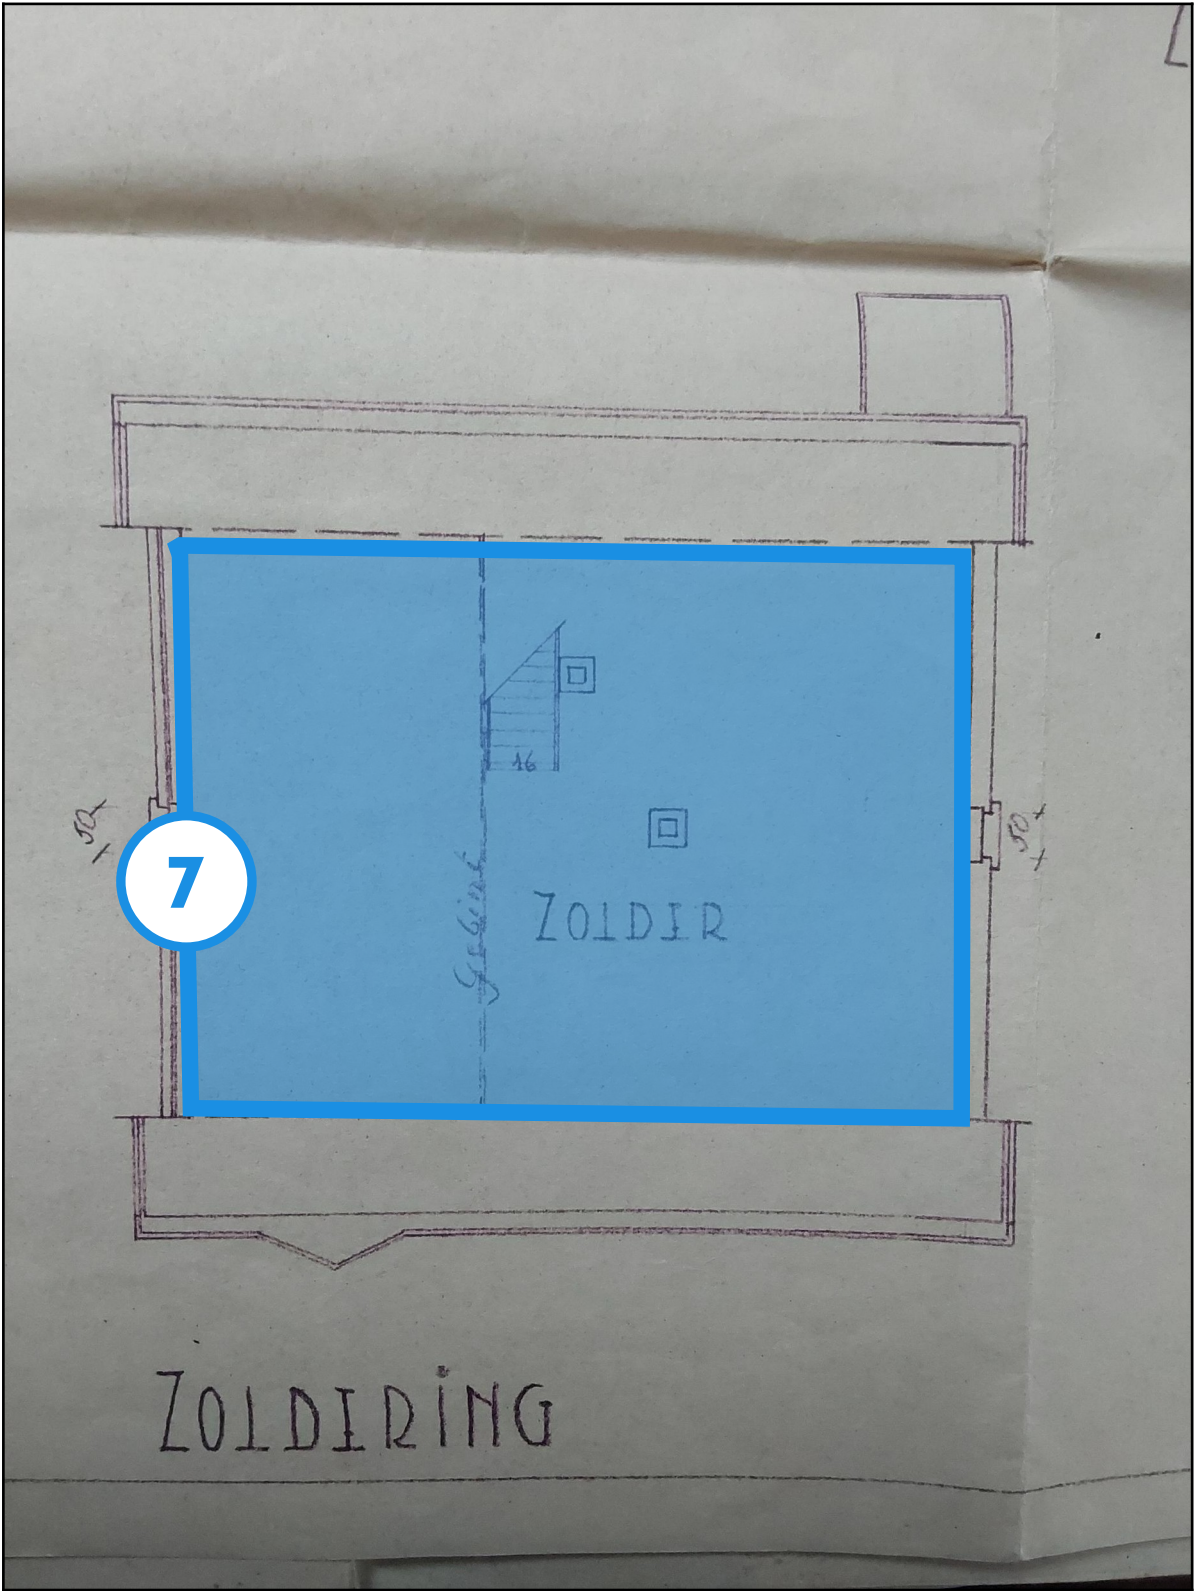
Plan 1.3: Zolder

| 7. Vinyl zolder | Geen asbest | - |

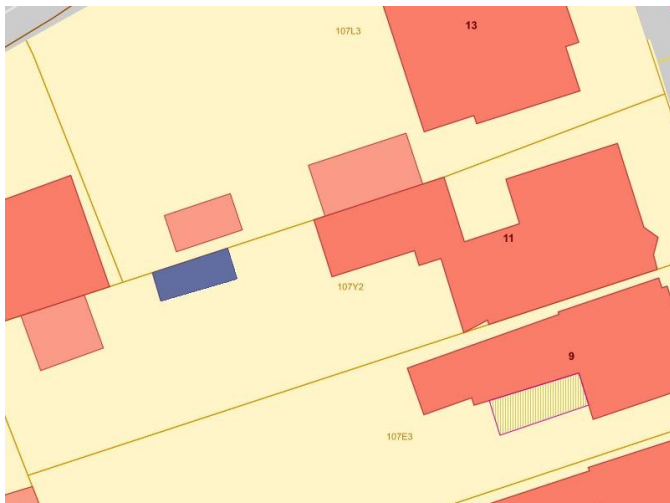
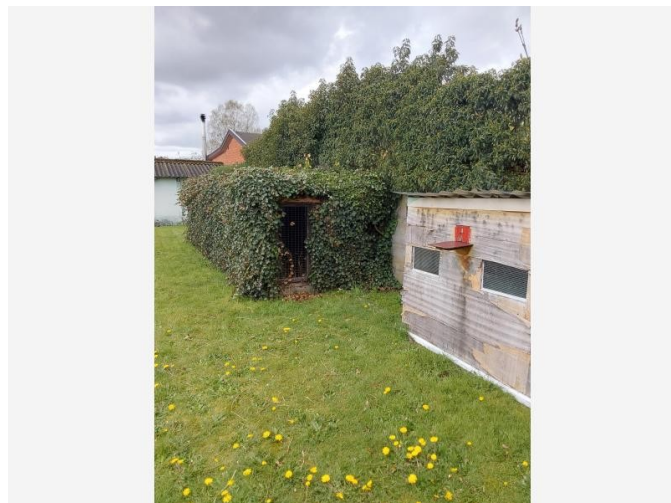
## Zone 2: Bijgebouw

- 0 Asbestmaterialen
- 0 Beperkingen
- 0 Uitsluitingen
- 0 Roerende goederen
- 0 Puin, steenslag, (water)bodem
- 0 Adviezen
- 0 Geen asbest
