# Asbestinventarisatetest

Grote Ganzeplas 32, 9880 Aalter

Attestnummer : **20250721-000098.000**

Uitgegeven op : **21.07.2025**

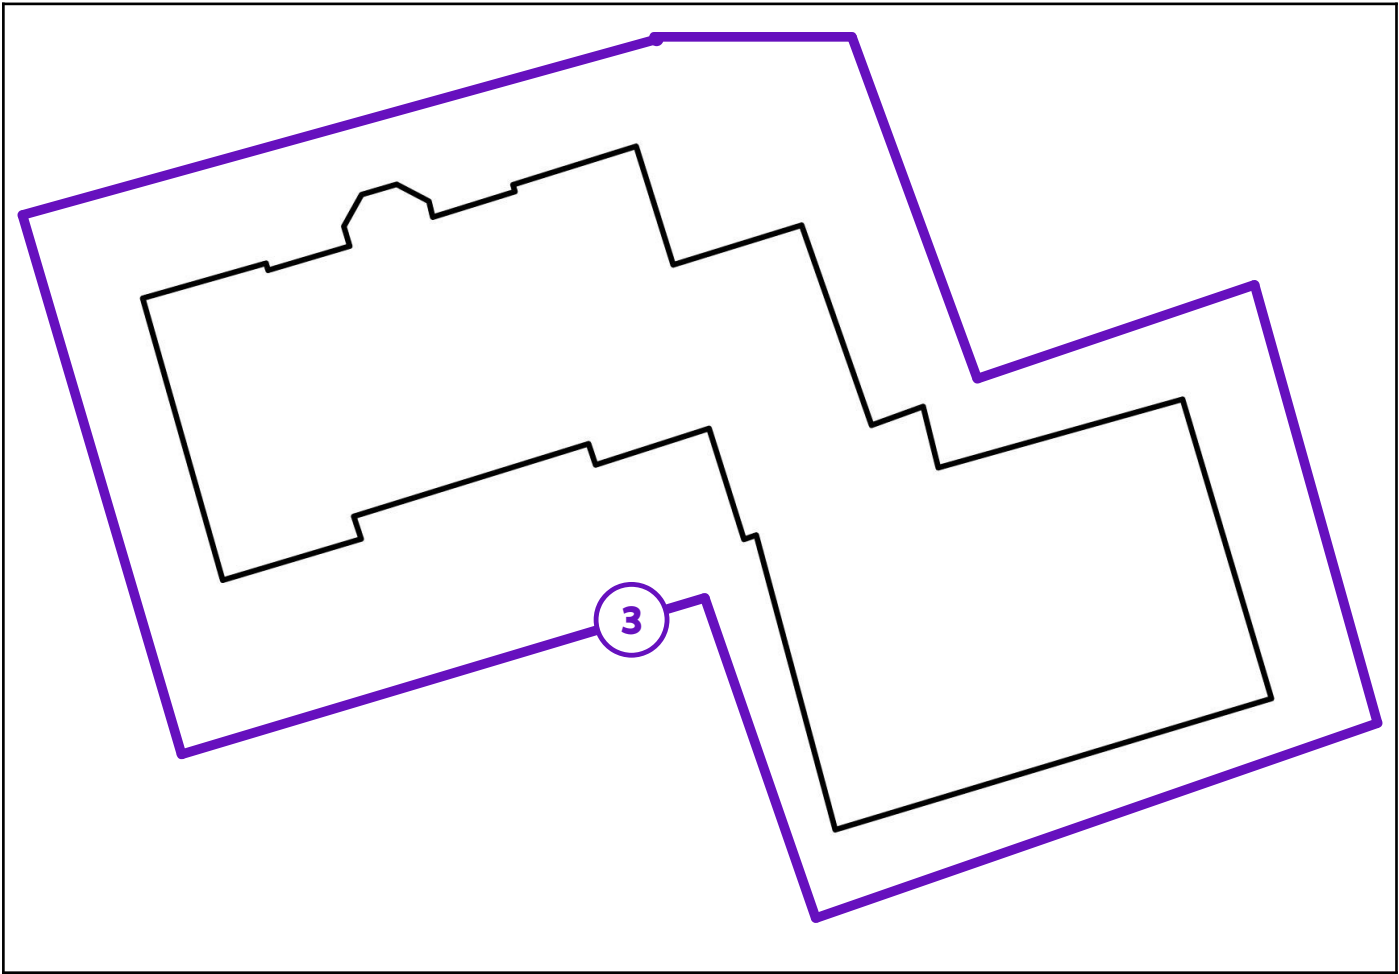
# Plan 1.1: Hoofdgebouw plan

| Beschrijving | Type | Actie |
|---|---|---|
| 3. Auditief | Advies | - |

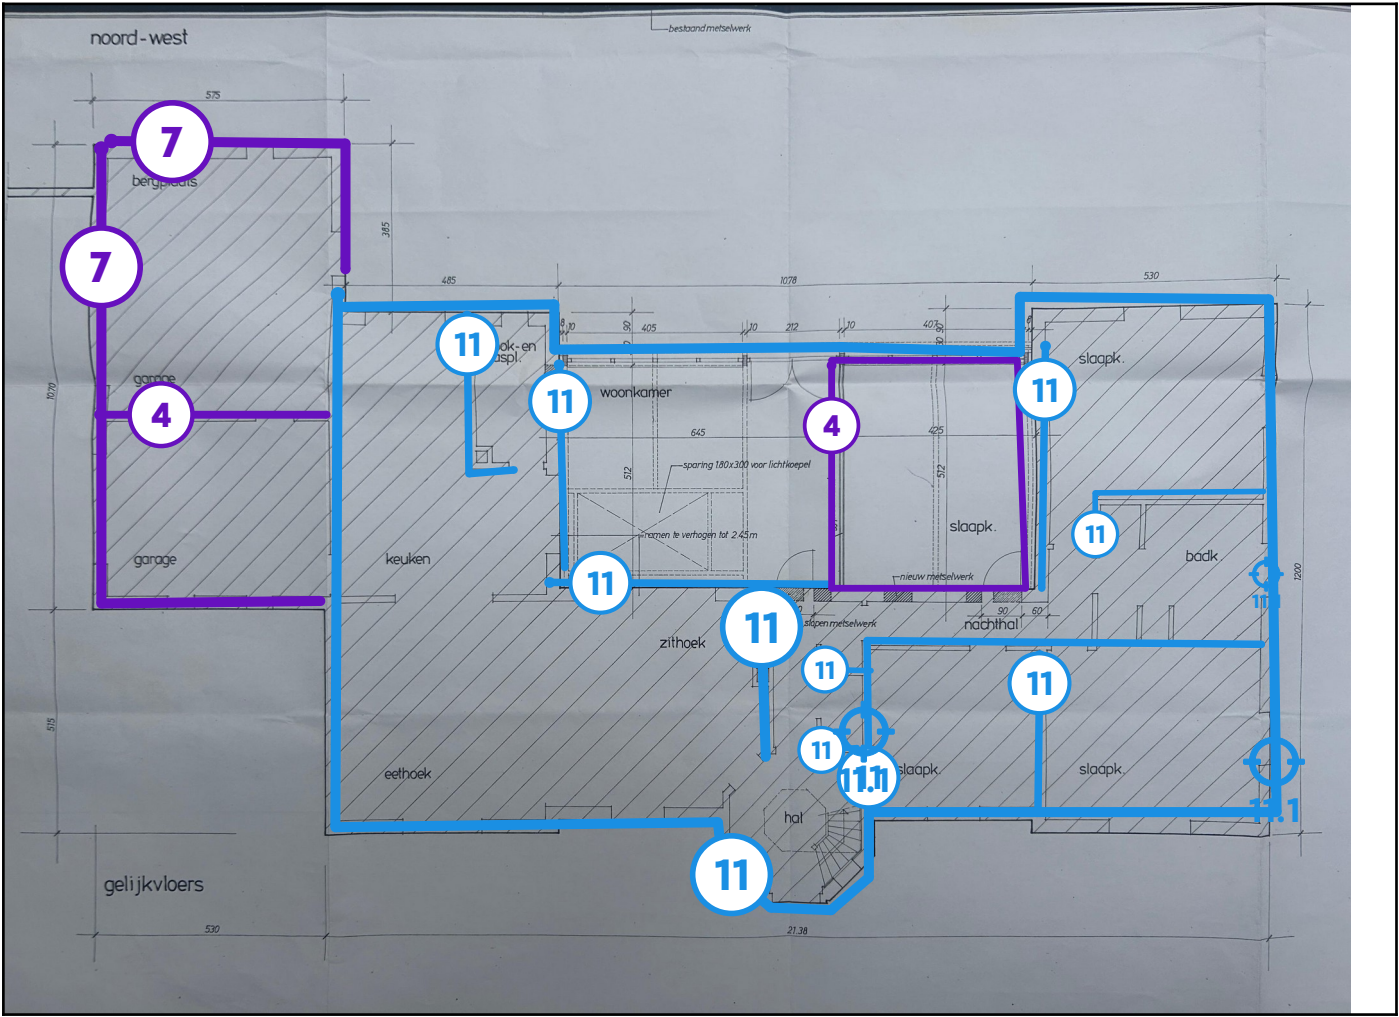
# Plan 1.2: niveau 0

| Beschrijving | Type | Actie |
|---|---|---|
| 11.1 Code: Wandpleister | Mengmonster | - |

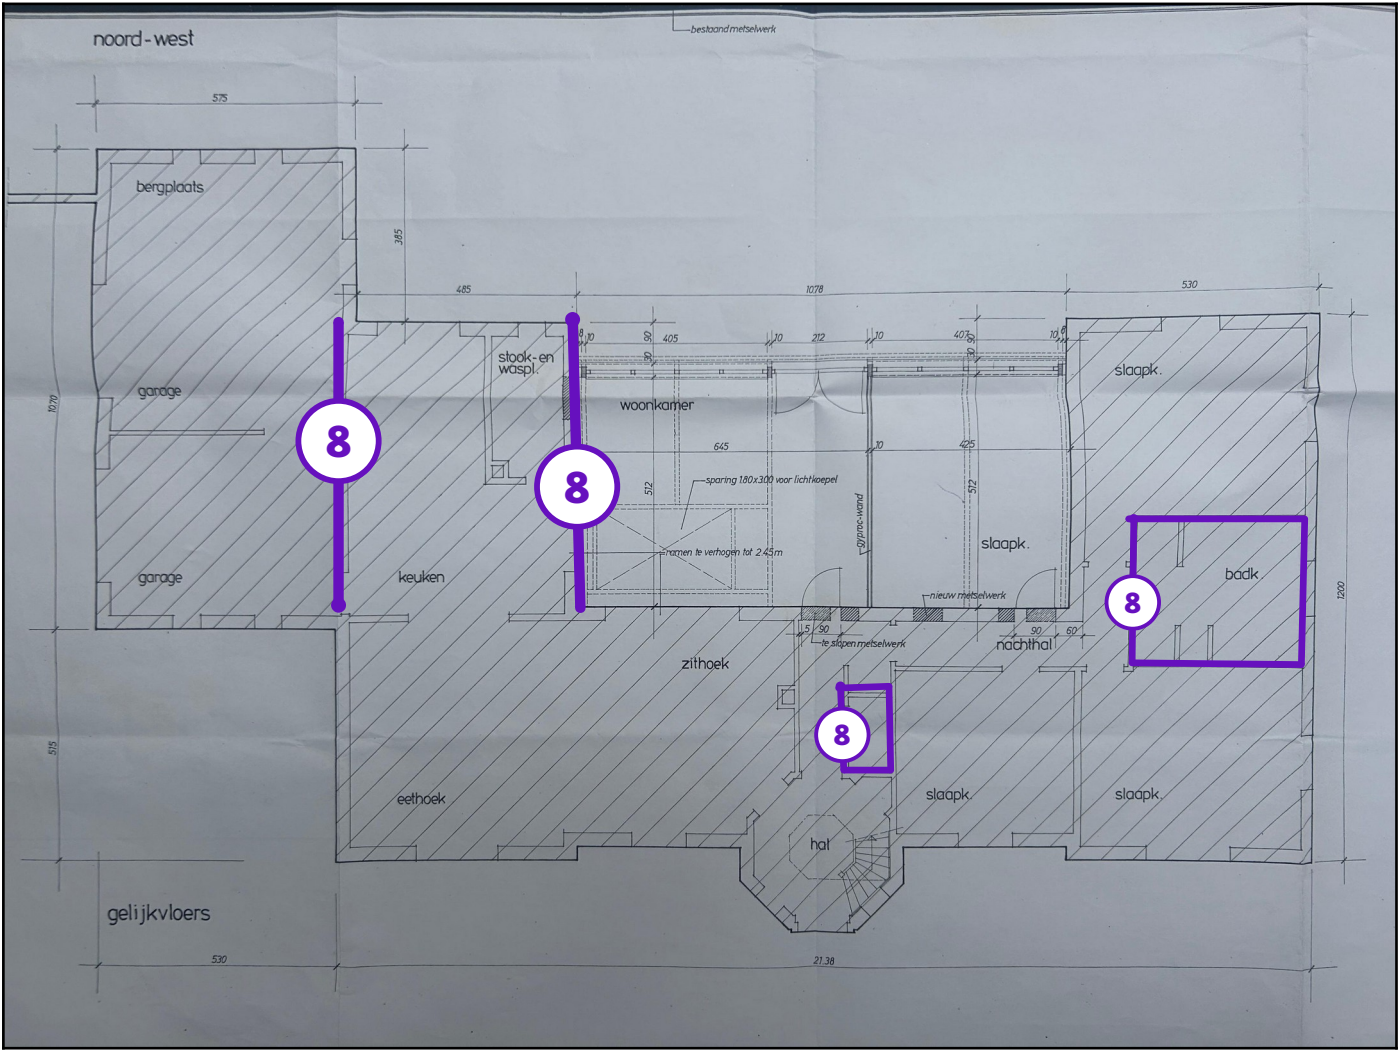
# Plan 1.3: niveau 0

| Beschrijving | Type | Actie |
|---|---|---|
| 8. Gelijmde tegels | Advies | - |

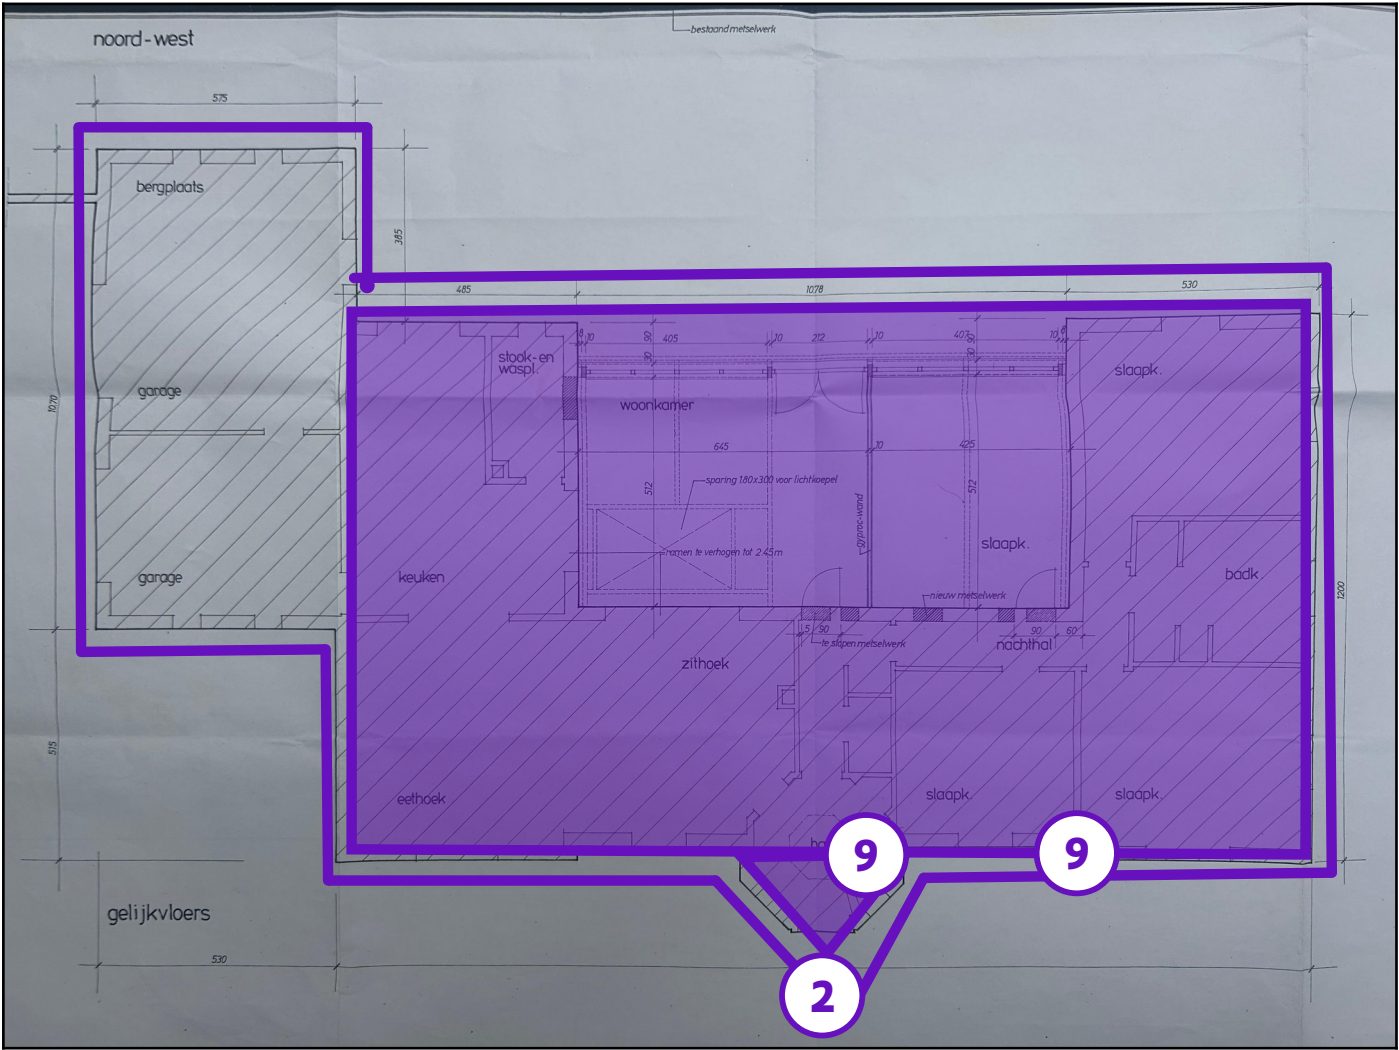
# Plan 1.4: niveau 0

| Beschrijving | Type | Actie |
|---|---|---|
| 9. Verlaagde plafonds | Advies | - |

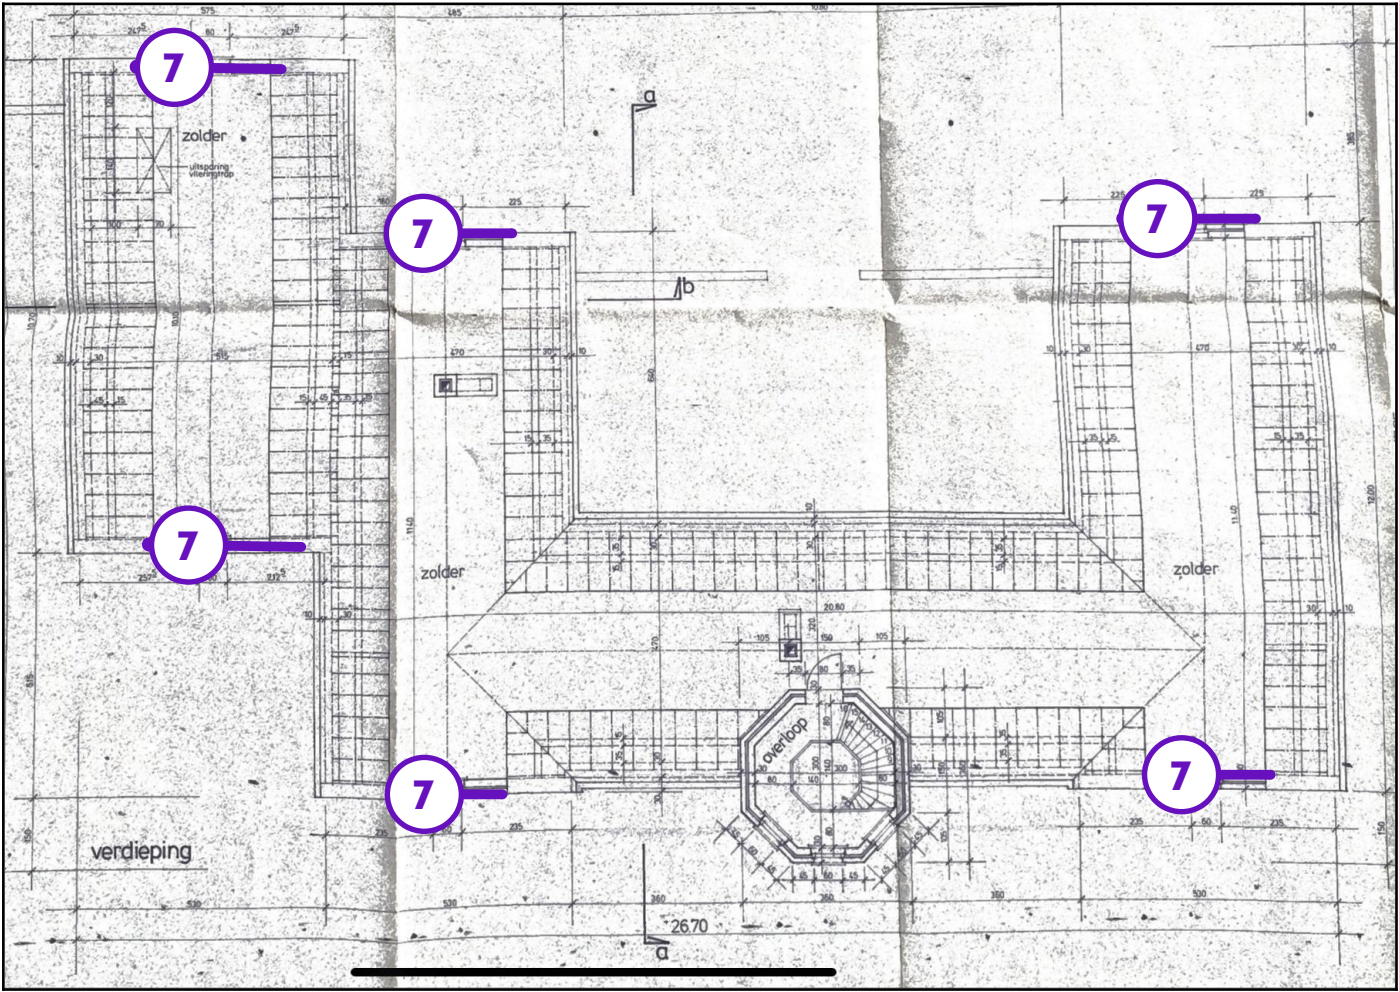
# Plan 1.5: niveau +1

| Beschrijving | Type | Actie |
|---|---|---|
| 7. Geen pleisterwerk aanwezig | Advies | - |

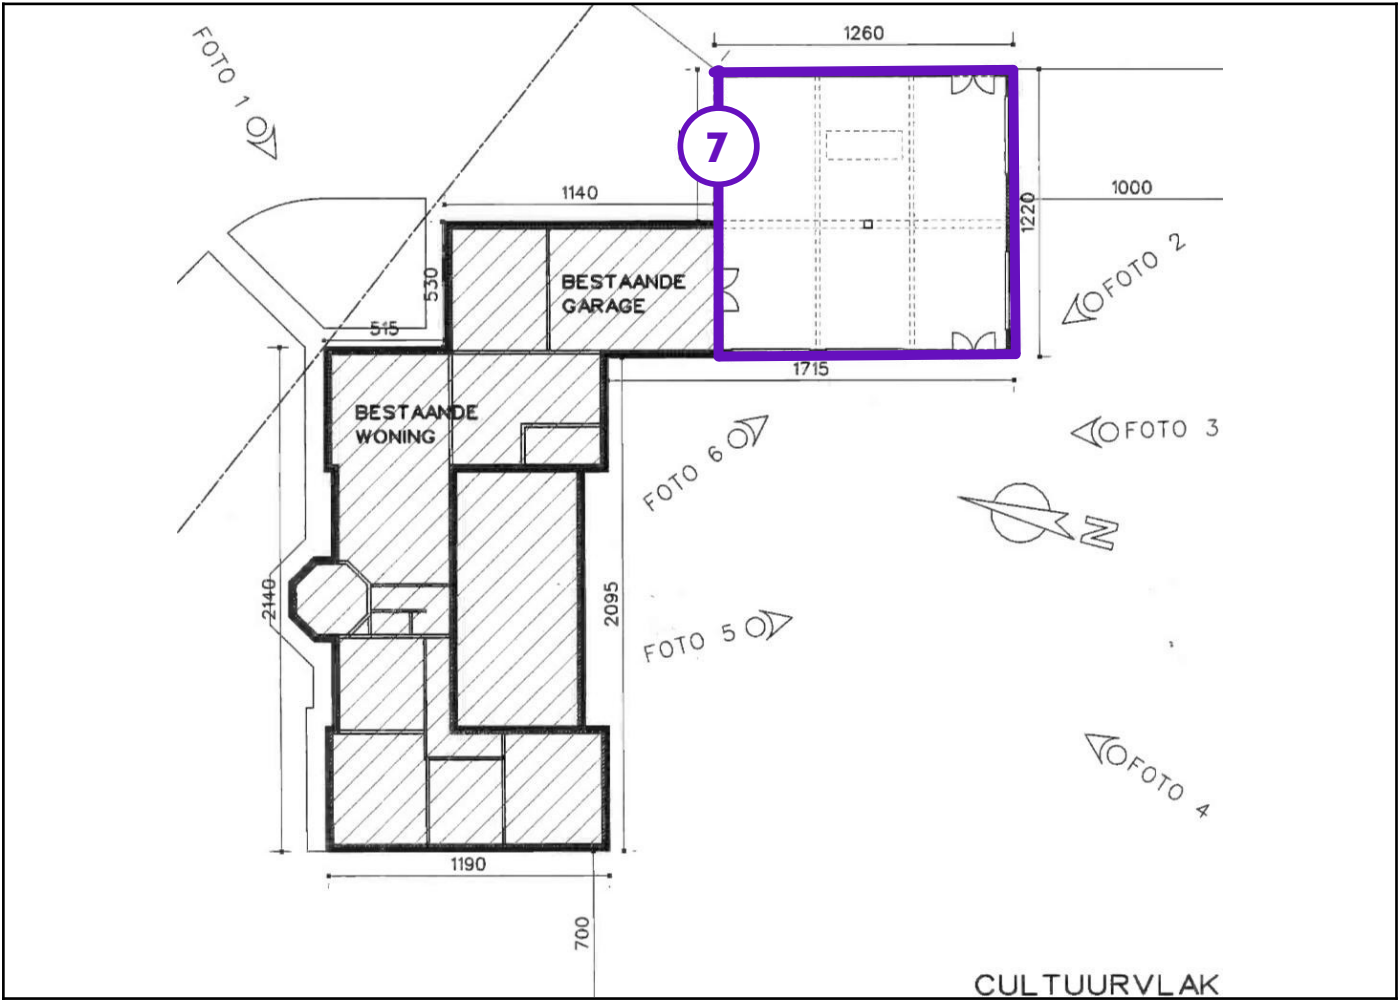
## Plan 1.6: niveau 0 hobby ruimte

| Beschrijving | Type | Actie |
|---|---|---|
| 7. Geen pleisterwerk aanwezig | Advies | - |

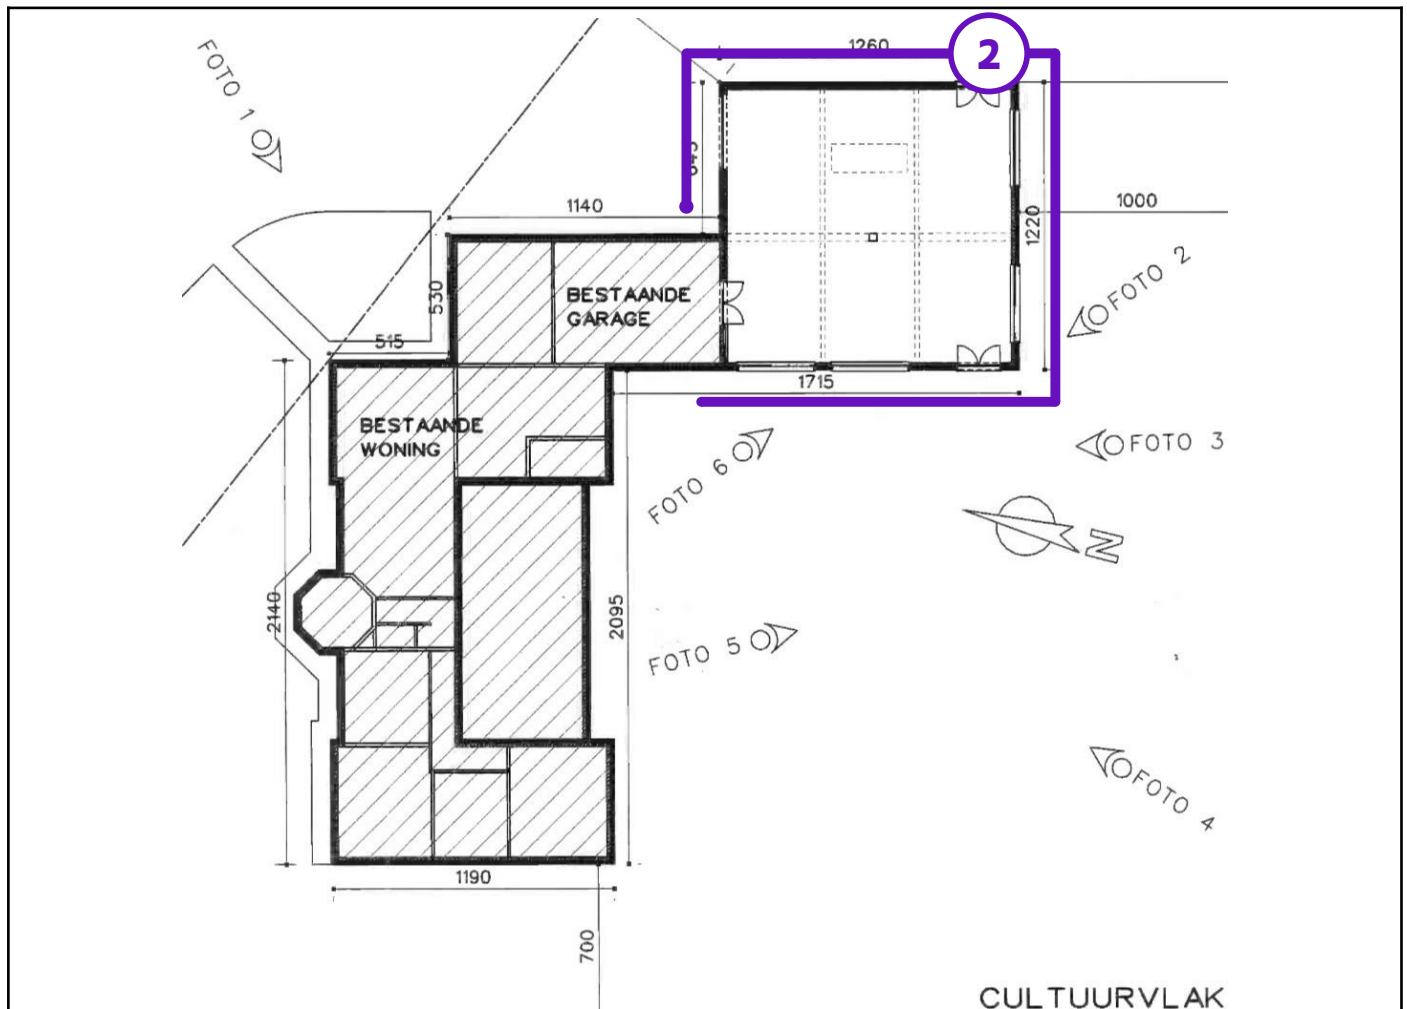
## Plan 1.7: niveau 0 hobby ruimte

| Beschrijving | Type | Actie |
|---|---|---|
| 2. Kit aan de ramen en deuren, geen asbest | Advies | - |

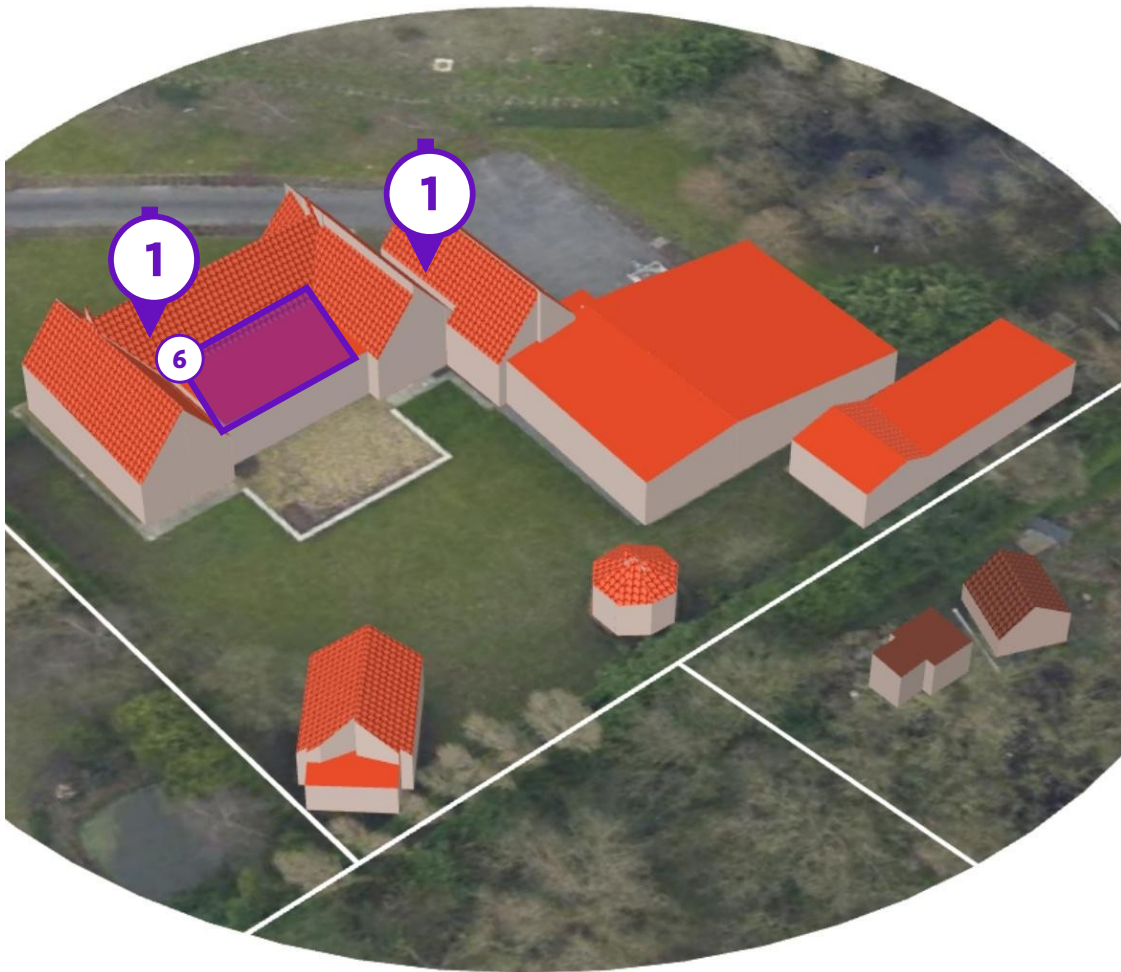
## Plan 1.8: dakplan

| Beschrijving | Type | Actie |
|---|---|---|
| 6. Platte daken in epdm en - of glasvezelroofing | Advies | - |

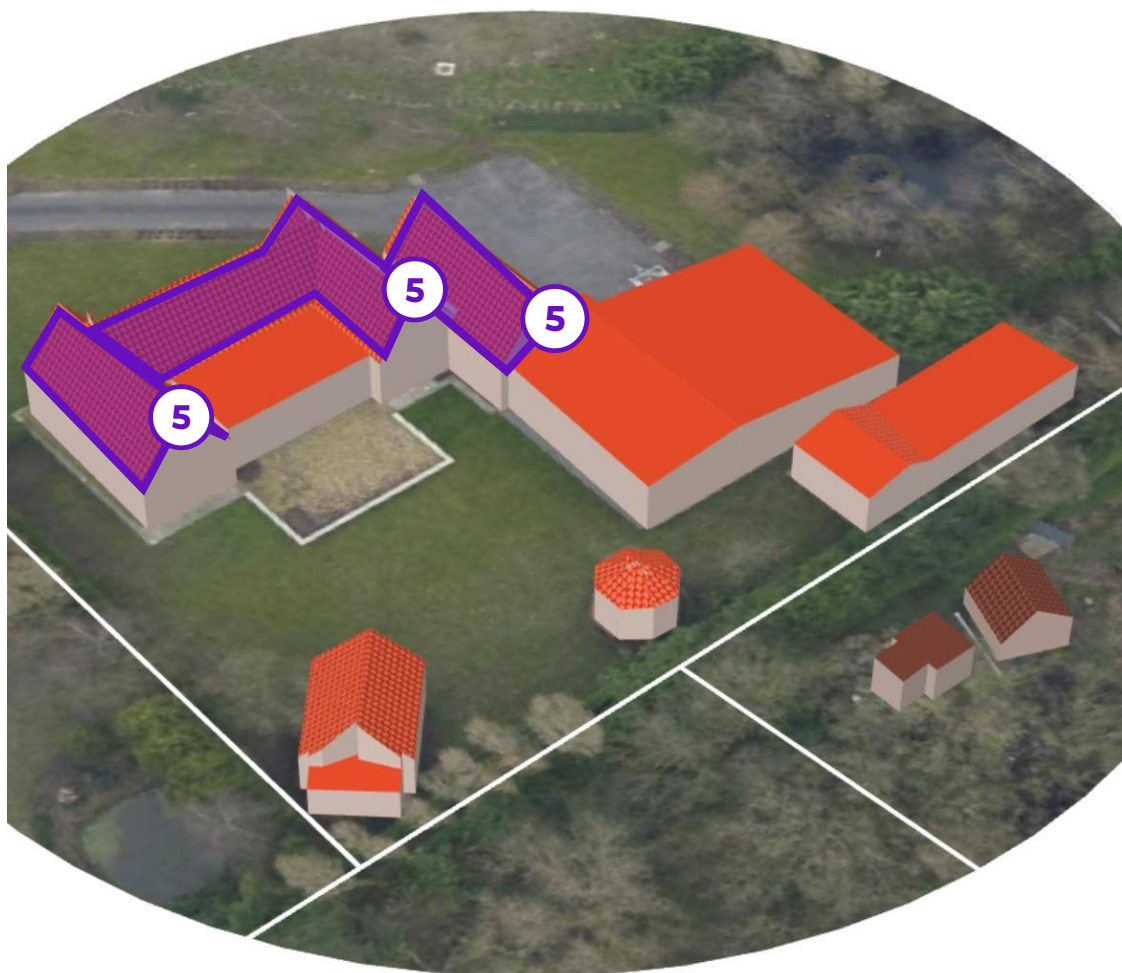
## Plan 1.9: dakplan

| Beschrijving | Type | Actie |
|---|---|---|
| 5. Onderdak van de woning is uit doek of kunststof | Advies | - |

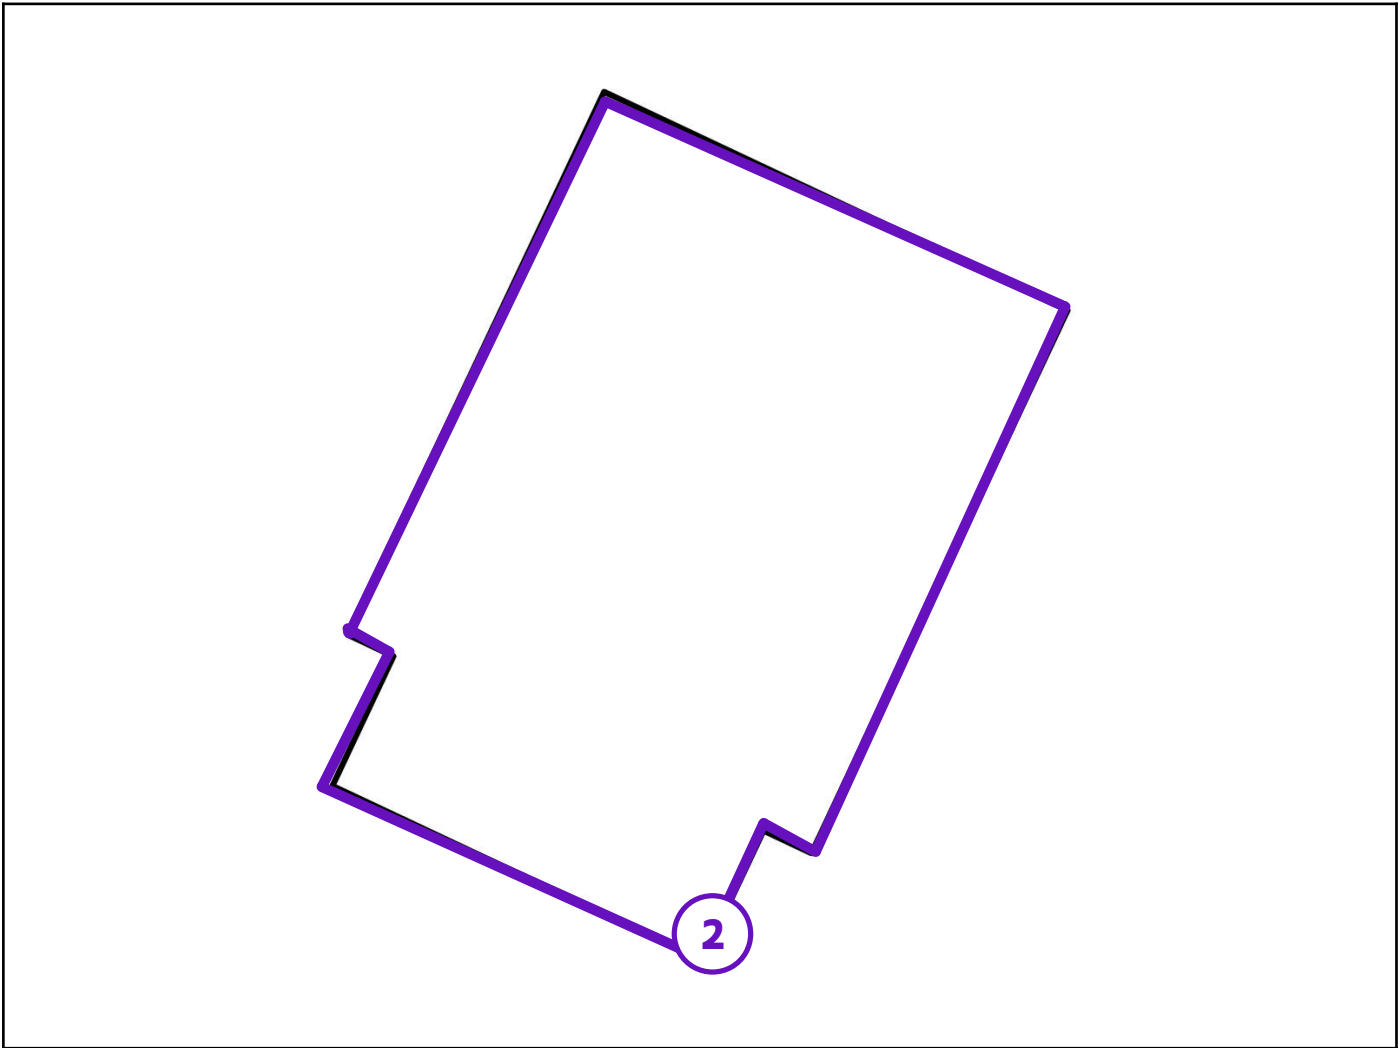
# Plan 4.1: Bijgebouw plan

| Beschrijving | Type | Actie |
|---|---|---|
| 2. Kit aan de ramen en deuren, geen asbest | Advies | - |
