# Asbestinventarisatattest

Loonbeekstraat 36, 3040 Huldenberg

Attestnummer : 20250626-000433.000

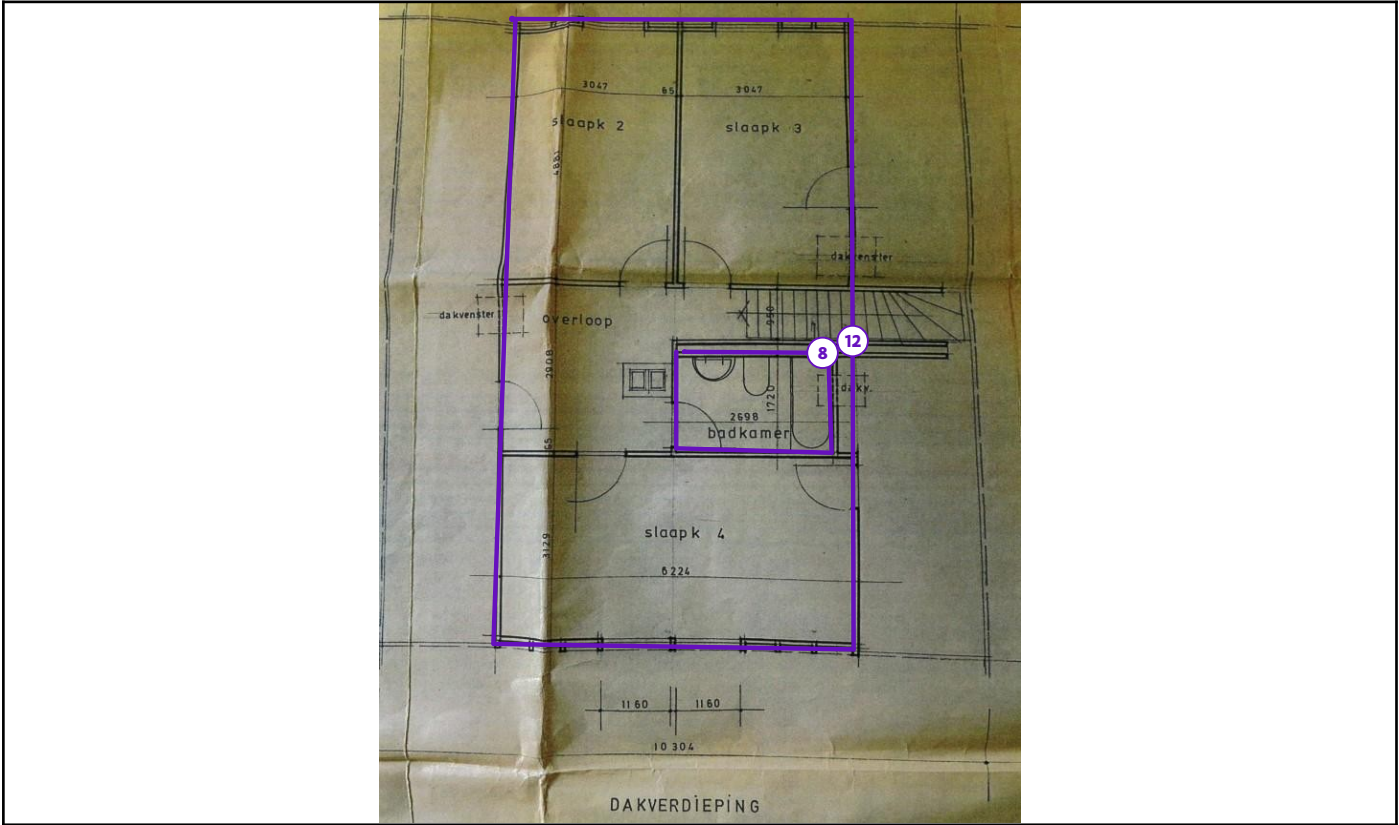
# Plan 1.4: Plan - Verdieping

| Beschrijving | Type | Actie |
|---|---|---|
| 12. Ontbrekend pleisterwerk - muren | Advies | - |

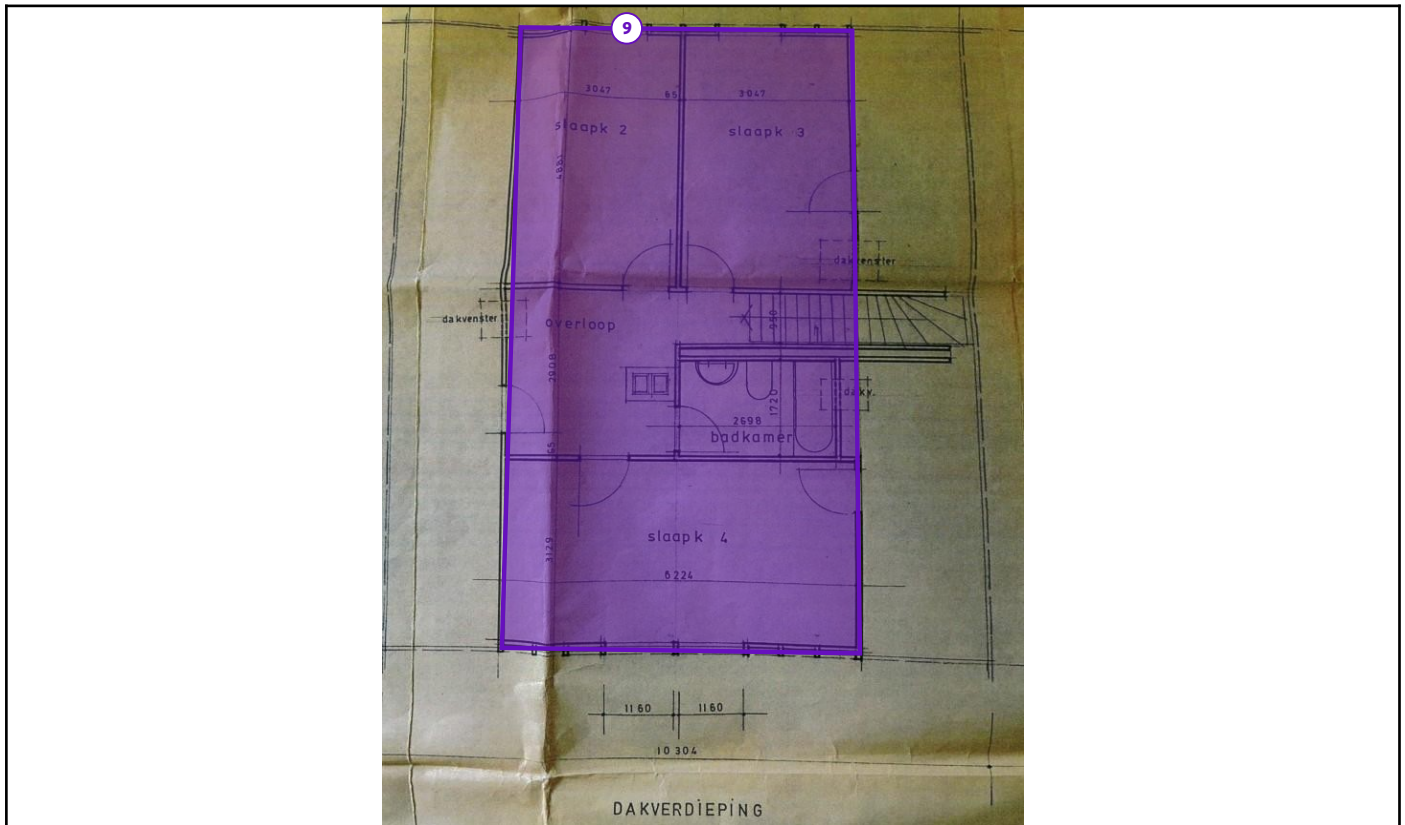
## Plan 1.5: Plan - Verdieping

| Beschrijving | Type | Actie |
|---|---|---|
| 9. Ontbrekend pleisterwerk- plafonds | Advies | - |
