# Asbestinventarisatattest

Vrijheidstraat 89/6, 2850 Boom

Attestnummer : 20250601-000122.000

Uitgegeven op : 01.06.2025

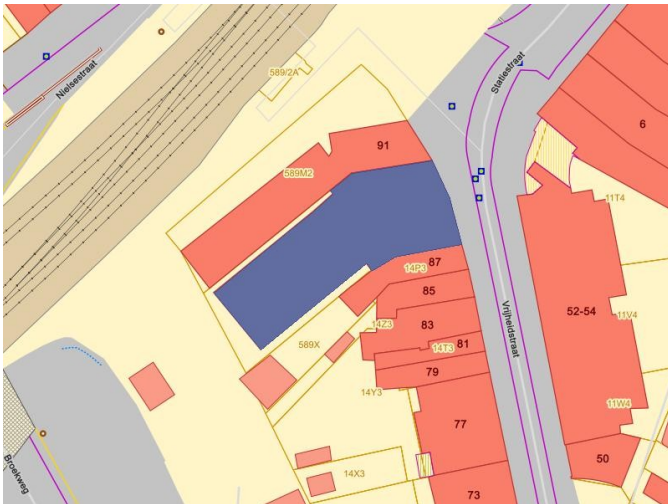
# Zone 1: Hoofdgebouw

Tijdens de inspectie vastgesteld:

- 3 Asbestmaterialen**
- 0 Beperkingen
- 0 Uitsluitingen
- 0 Roerende goederen
- 0 Puin, steenslag, (water)bodem
- 0 Adviezen
- 2 Geen asbest**
