# Asbestinventarisatetest

Venhoute 11, 9940 Evergem

Attestnummer : 20250822-000386.000

Uitgegeven op : 22.08.2025

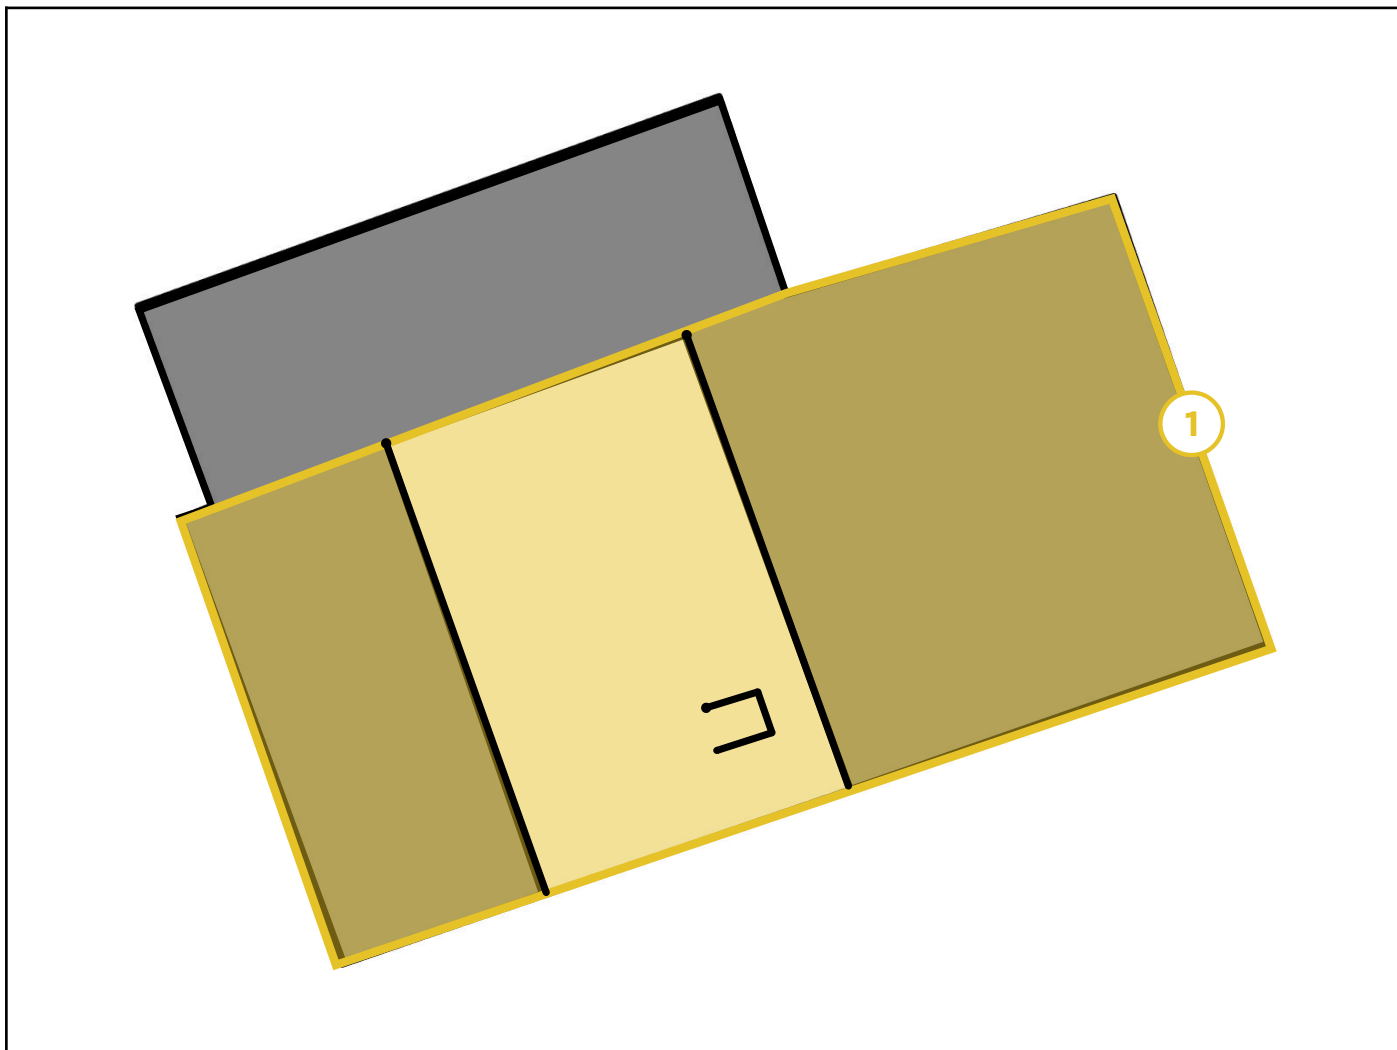
## Plan 1.3: Zolder

| Beschrijving | Type | Actie |
|---|---|---|
| 1. Onderdakplaten schuin dak | Asbestmateriaal | Zorgvuldig beheren |

Bij verwijdering van de toepassing is het cruciaal dat dit op een zorgvuldige manier gebeurt om het risico op blootstelling aan asbestvezels te beperken. Zorg ervoor dat het materiaal voor en tijdens de verwijdering gefixeerd of bevochtigd wordt, zodat stofvorming wordt beperkt. Het is belangrijk dat het materiaal niet gebroken of beschadigd wordt, maar in geheel verwijderd wordt. Vermijd ook slepen of gooien van het materiaal.
