# Asbestinventarisatetest

Vlierstraat 19, 8790 Waregem

Attestnummer : **20250121-000145.000**

Uitgegeven op : **21.01.2025**

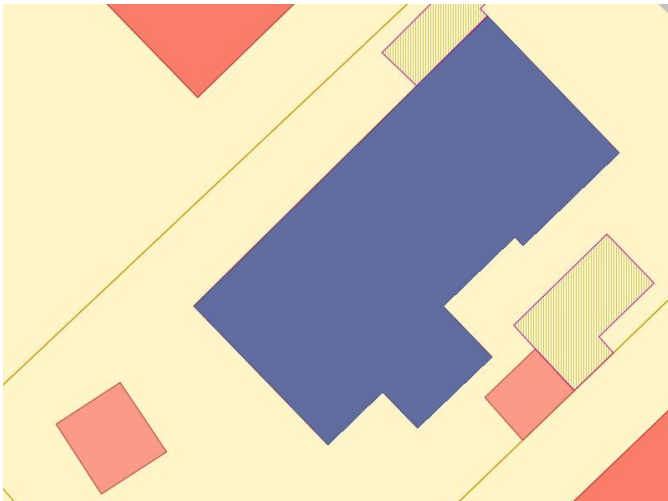
## Zone 1: Hoofdgebouw

Tijdens de inspectie vastgesteld:

- 0    **Asbestmaterialen**
- 0    **Beperkingen**
- 0    **Uitsluitingen**
- 0    **Roerende goederen**
- 0    **Puin, steenslag, (water)bodem**
- 1    **Advies**
- 1    **Geen asbest**

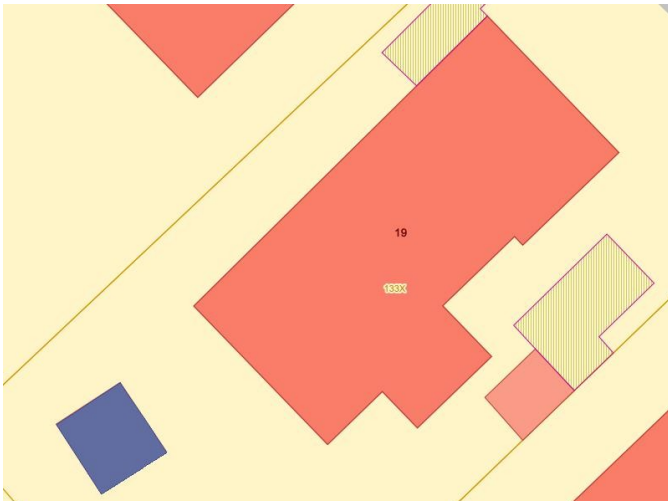
## Zone 2: Bijgebouw

Tijdens de inspectie vastgesteld:

- 0 Asbestmaterialen
- 0 Beperkingen
- 0 Uitsluitingen
- 0 Roerende goederen
- 0 Puin, steenslag, (water)bodem
- 0 Adviezen
- 0 Geen asbest

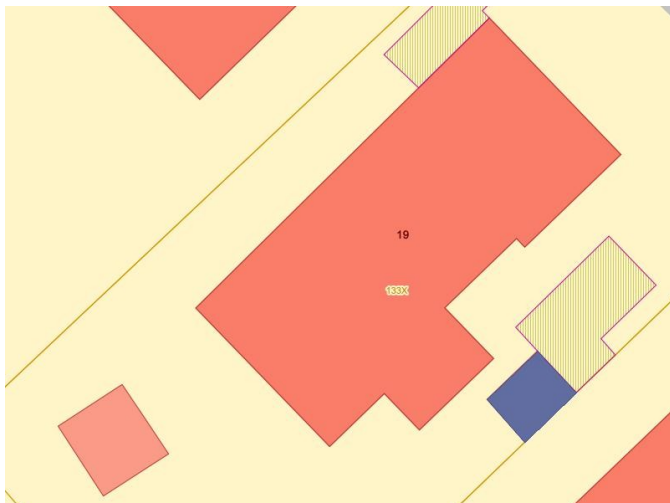
## Zone 3: Bijgebouw

Tijdens de inspectie vastgesteld:

- 0 Asbestmaterialen
- 0 Beperkingen
- 0 Uitsluitingen
- 0 Roerende goederen
- 0 Puin, steenslag, (water)bodem
- 0 Adviezen
- 0 Geen asbest
