# Asbestinventarisatetest

Hollebeek 25, 9140 Temse

Attestnummer : 20250706-000094.000

**Niet-asbestveilig**

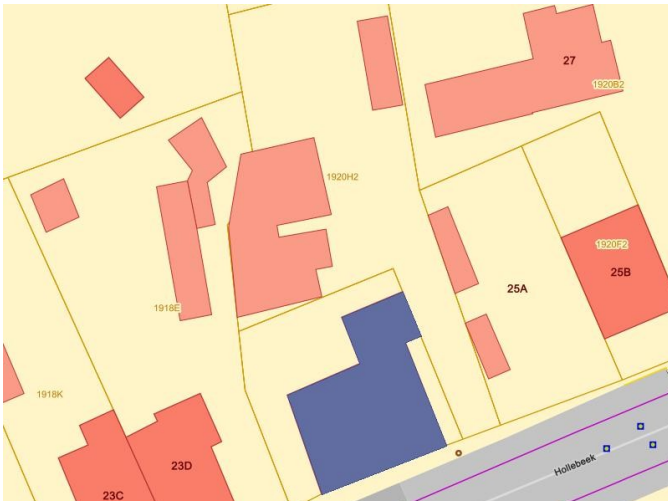
## Zone 1: Hoofdgebouw

Tijdens de inspectie vastgesteld:

**5 Asbestmaterialen**

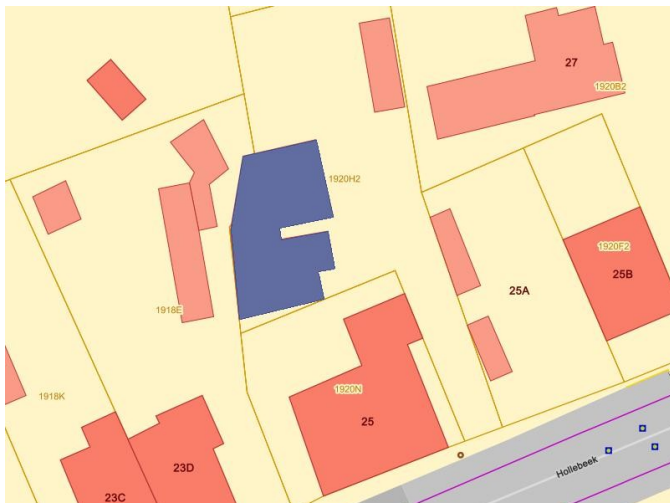
## Zone 2: Bijgebouw

Tijdens de inspectie vastgesteld:

- 1 Asbestmateriaal**
- 0 Beperkingen
- 0 Uitsluitingen
- 0 Roerende goederen
- 0 Puin, steenslag, (water)bodem
- 0 Adviezen
- 0 Geen asbest

| Beschrijving | Type | Actie |
|---|---|---|
| 1. Golfplaten | Asbestmateriaal | Dringend verwijderen |

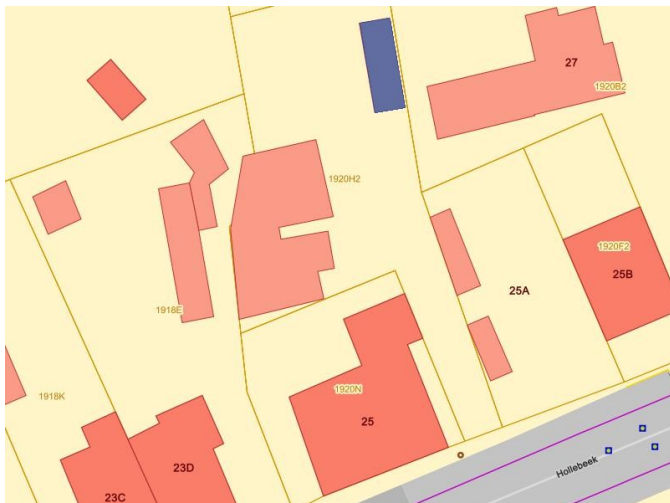
## Zone 3: Bijgebouw

Tijdens de inspectie vastgesteld:

- 1 Asbestmateriaal**
- 0 Beperkingen
- 0 Uitsluitingen
- 0 Roerende goederen
- 0 Puin, steenslag, (water)bodem
- 0 Adviezen
- 0 Geen asbest
