# Asbestinventarisatetest

St.-Truidersteenweg 341, 3840 Tongeren-Borgloon

Attestnummer : 20250525-000101.000

Uitgegeven op : 25.05.2025

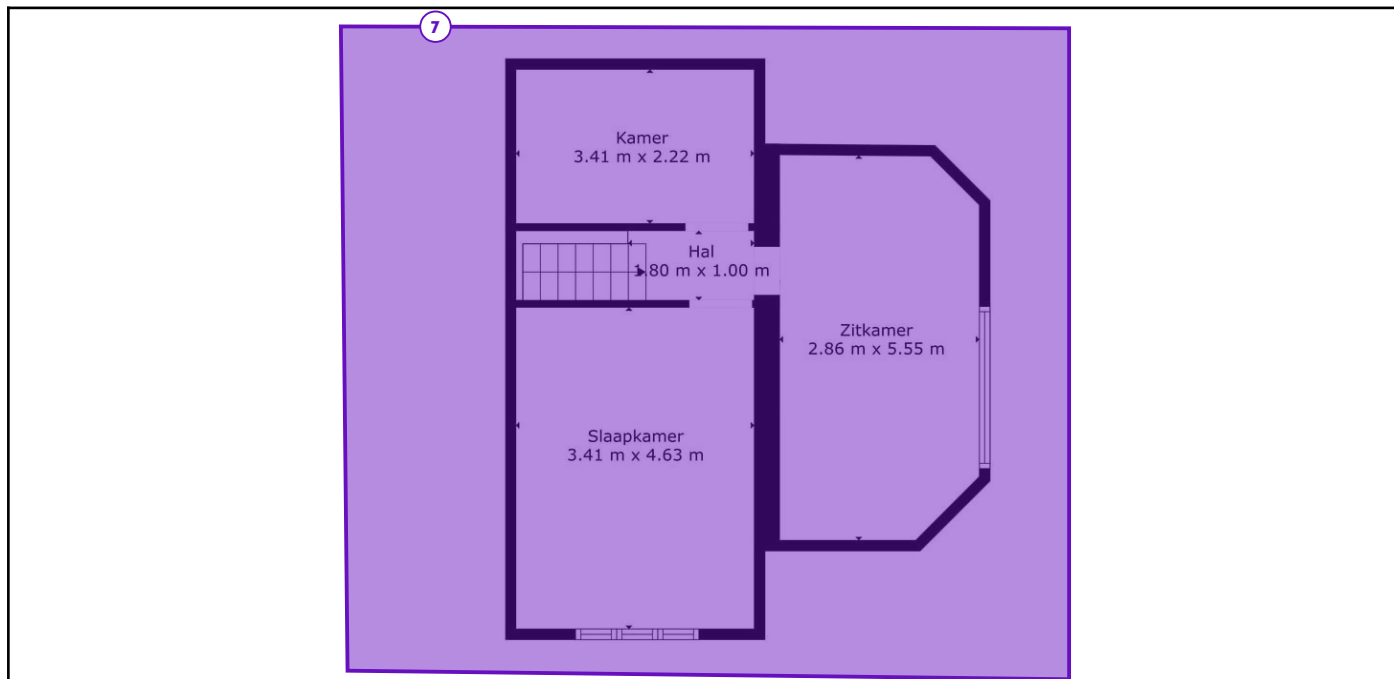
## Plan 1.7: zolder

| Beschrijving | Type | Actie |
|---|---|---|
| 7. onderdak hoofddak | Advies | - |

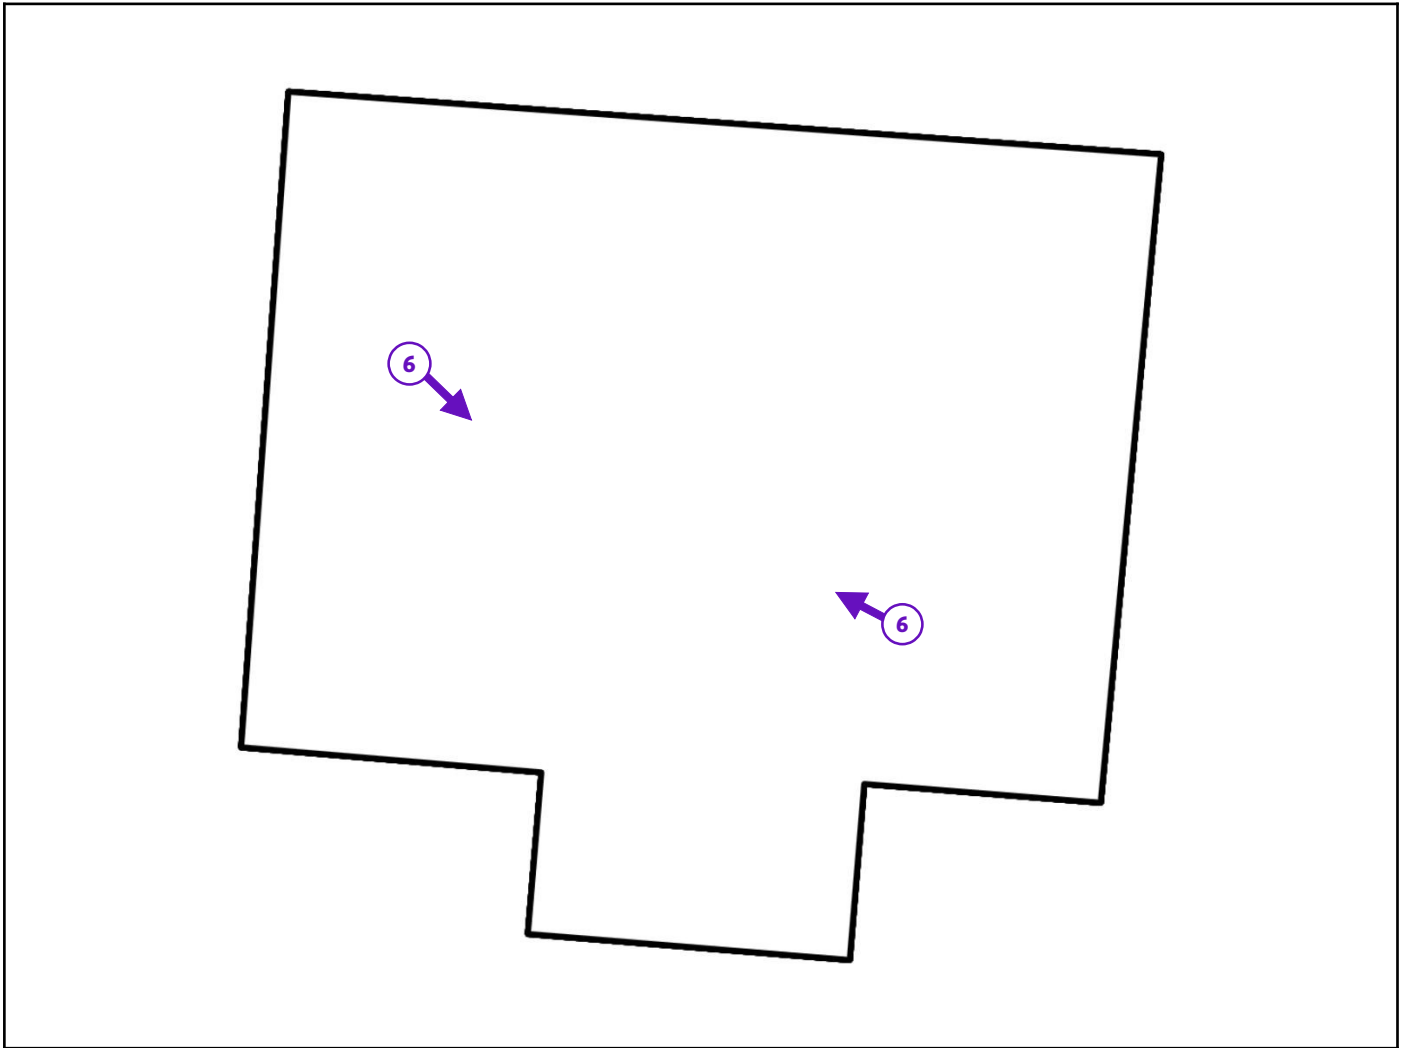
## Plan 1.8: Hoofdgebouw plan schouwen

| Beschrijving | Type | Actie |
|---|---|---|
| 6. schouwmassief x 2 | Beperking | - |
