# Asbestinventarisatetest

Neerhofstraat 15/1, 2300 Turnhout

Attestnummer : **20250811-000189.000**

**Asbestveilig** (maar mogelijk niet asbestvrij)

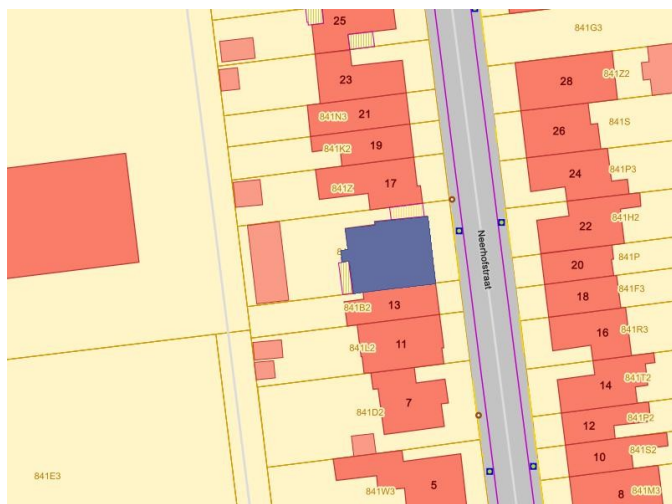
## Zone 1: Appartement

- 0 Asbestmaterialen
- 0 Beperkingen
- 0 Uitsluitingen
- 0 Roerende goederen
- 0 Puin, steenslag, (water)bodem
- 2 Adviezen
- 6 Geen asbest

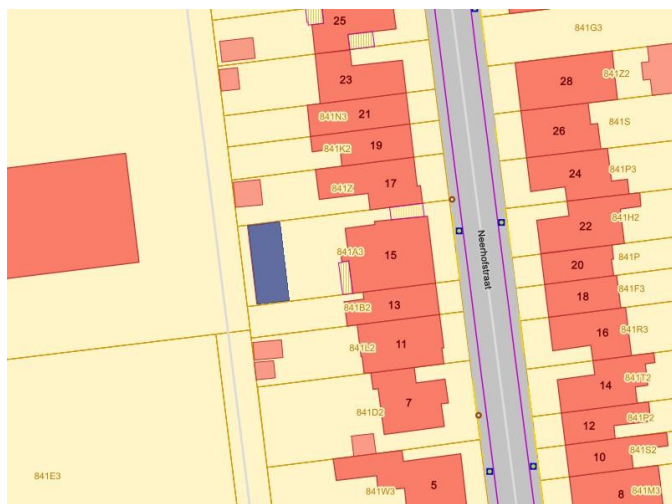
## Zone 2: Garage

- 0 Asbestmaterialen
- 0 Beperkingen
- 0 Uitsluitingen
- 0 Roerende goederen
- 0 Puin, steenslag, (water)bodem
- 0 Adviezen
- 0 Geen asbest
