# Asbestinventarisatetest

Ommegangstraat 34/3, 9800 Deinze

Attestnummer : 20250730-000335.000

Uitgegeven op : 30.07.2025

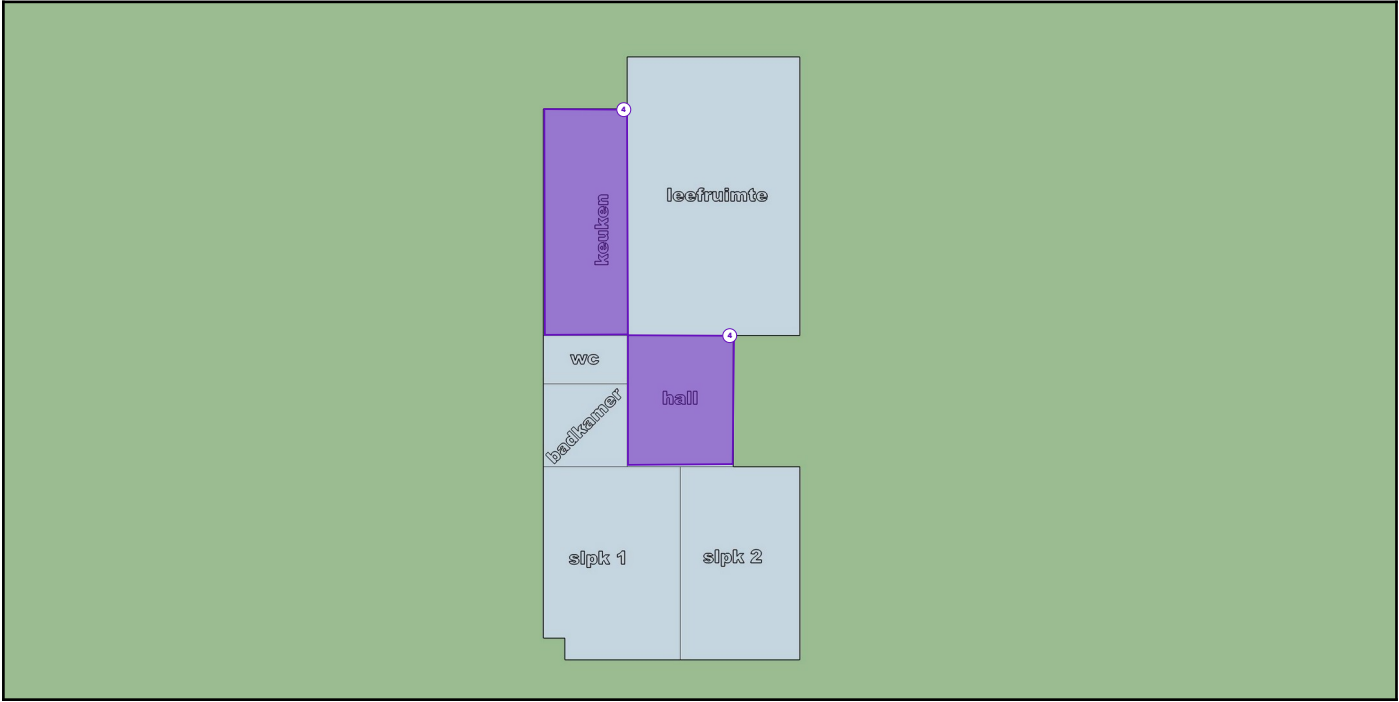
# Plan 1.5: \_appartement34\_3 vloertegels

| Beschrijving | Type | Actie |
|---|---|---|
| 4. _Vloertegels + tegellijn | Advies | - |

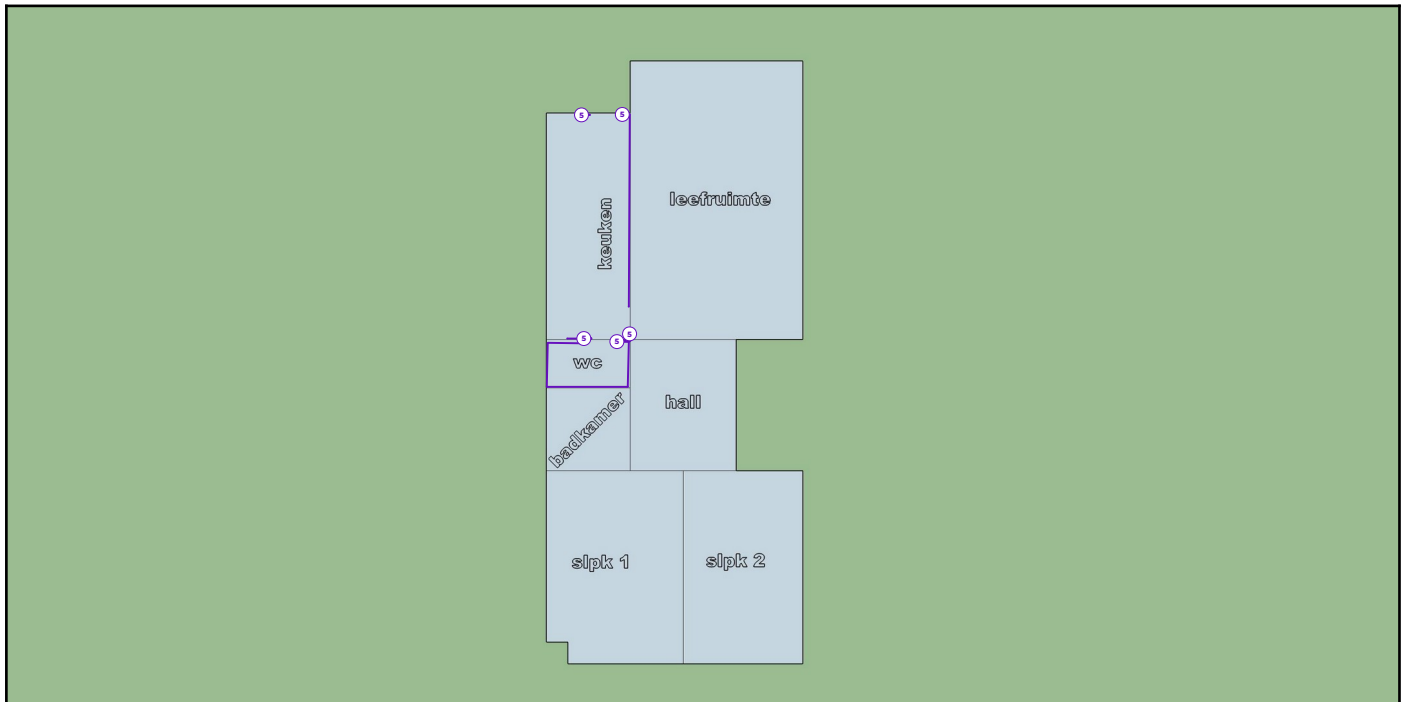
## Plan 1.6: \_appartement34\_3 plinten

| Beschrijving | Type | Actie |
|---|---|---|
| 5. _Plinten + tegellijm | Advies | - |

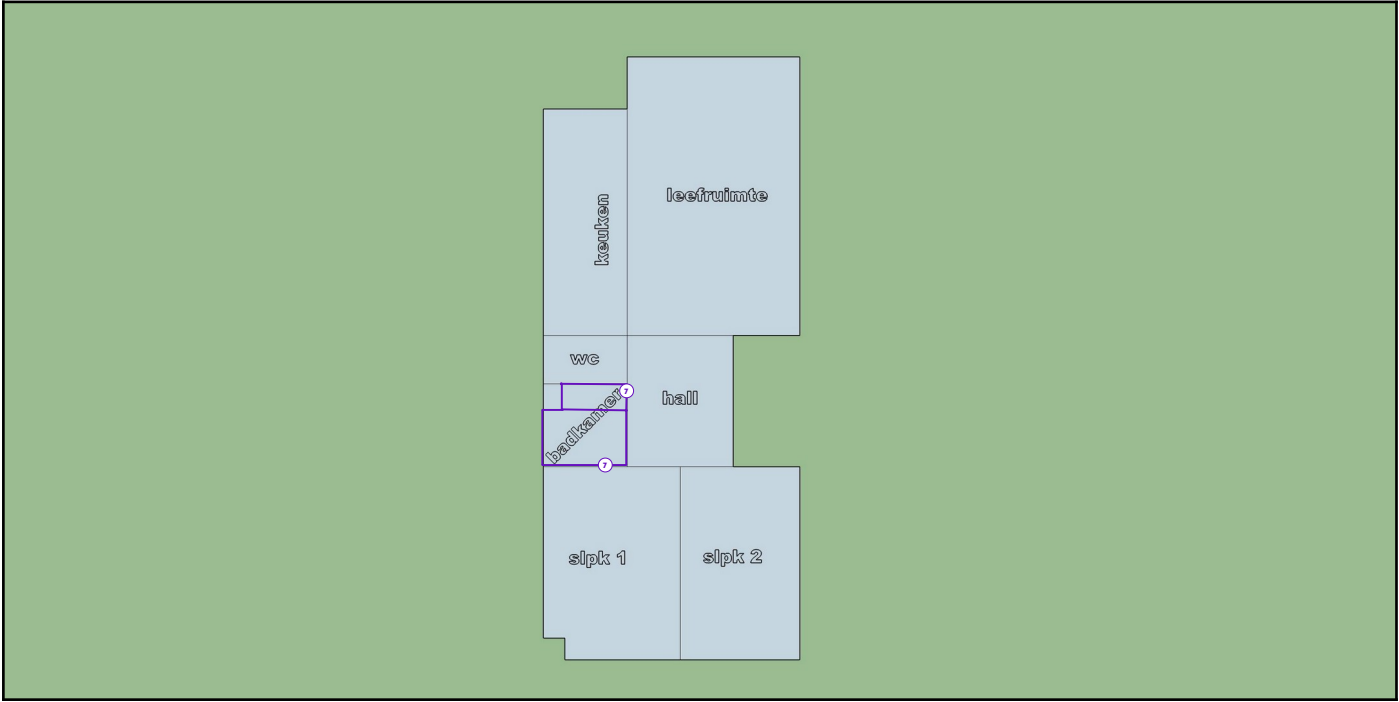
# Plan 1.7: \_appartement34\_3 faïences

| Beschrijving | Type | Actie |
|---|---|---|
| 7. _Faiencetegels + tegellijm | Advies | - |

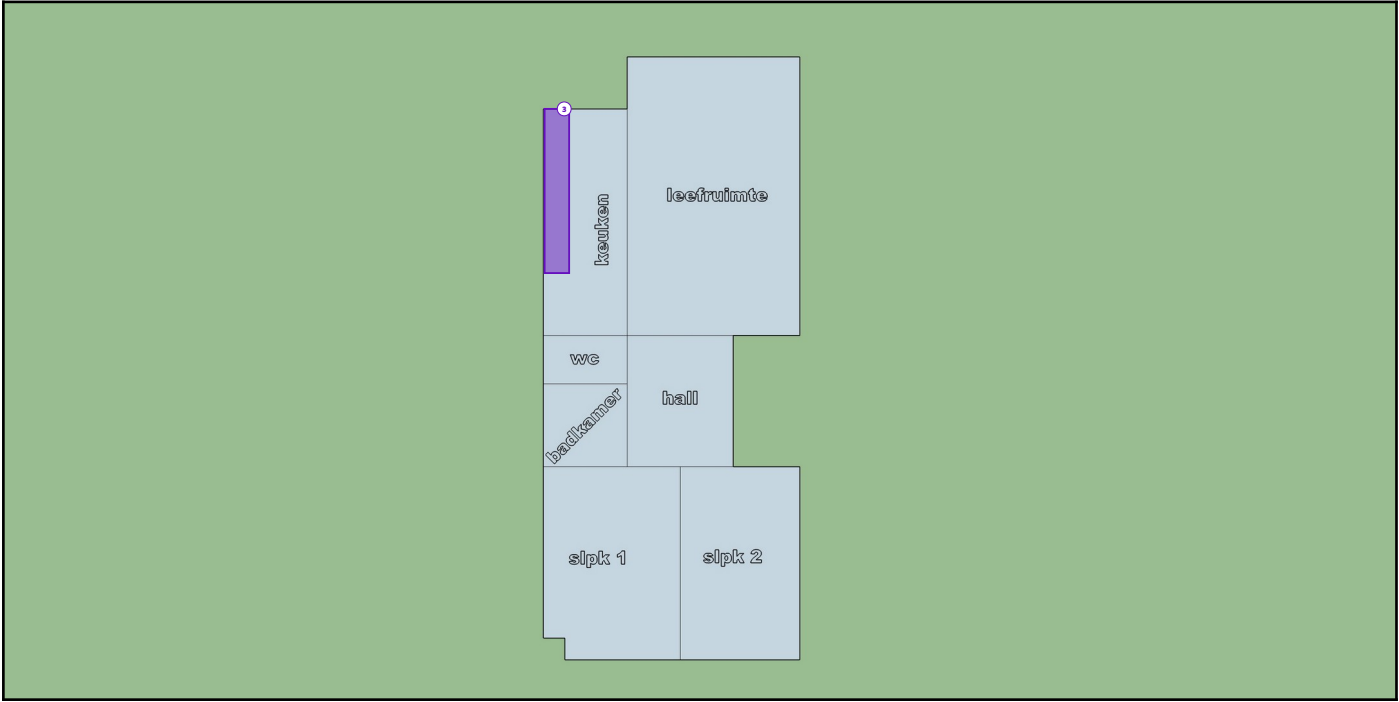
# Plan 1.8: \_appartement34\_3 keuken

| Beschrijving | Type | Actie |
|---|---|---|
| 3. Keuken | Advies | - |

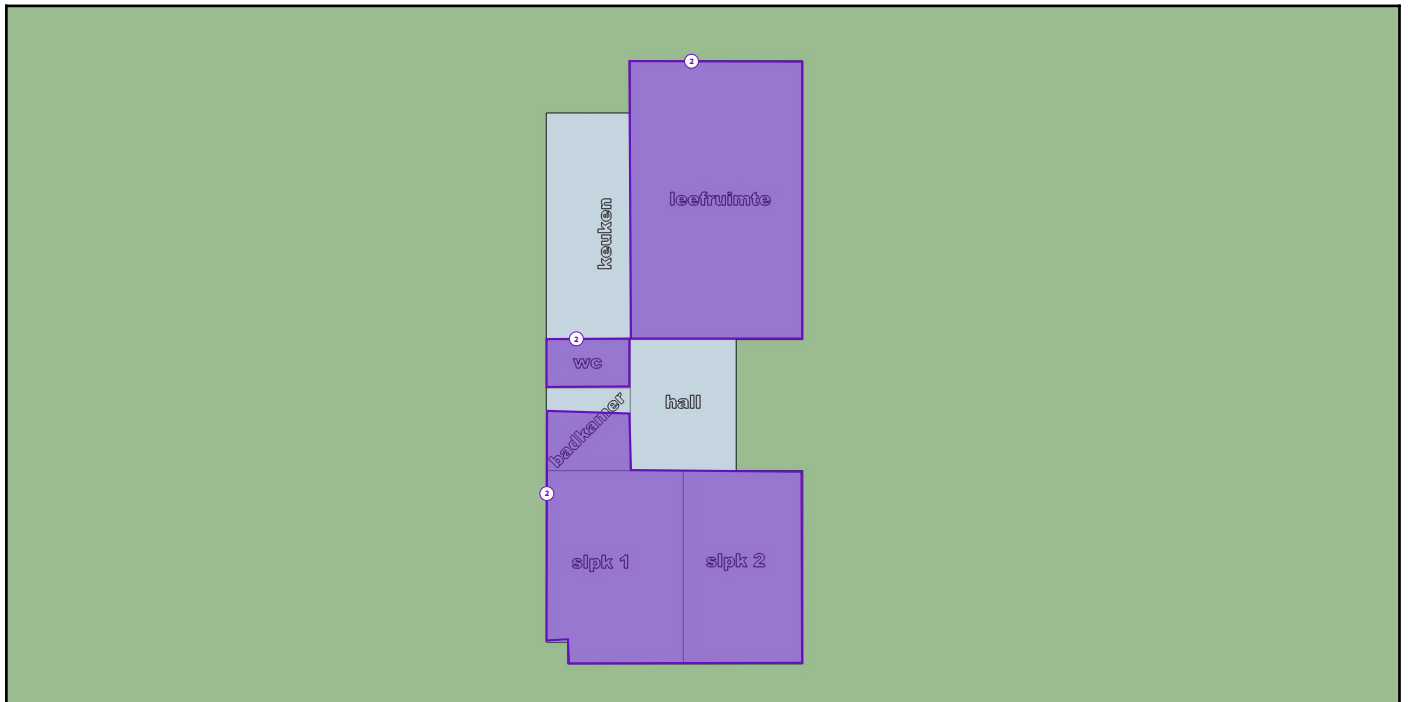
## Plan 1.9: \_appartement34\_3 novillon

| Beschrijving | Type | Actie |
|---|---|---|
| 2. Vloerbekleding : novillon | Advies | - |

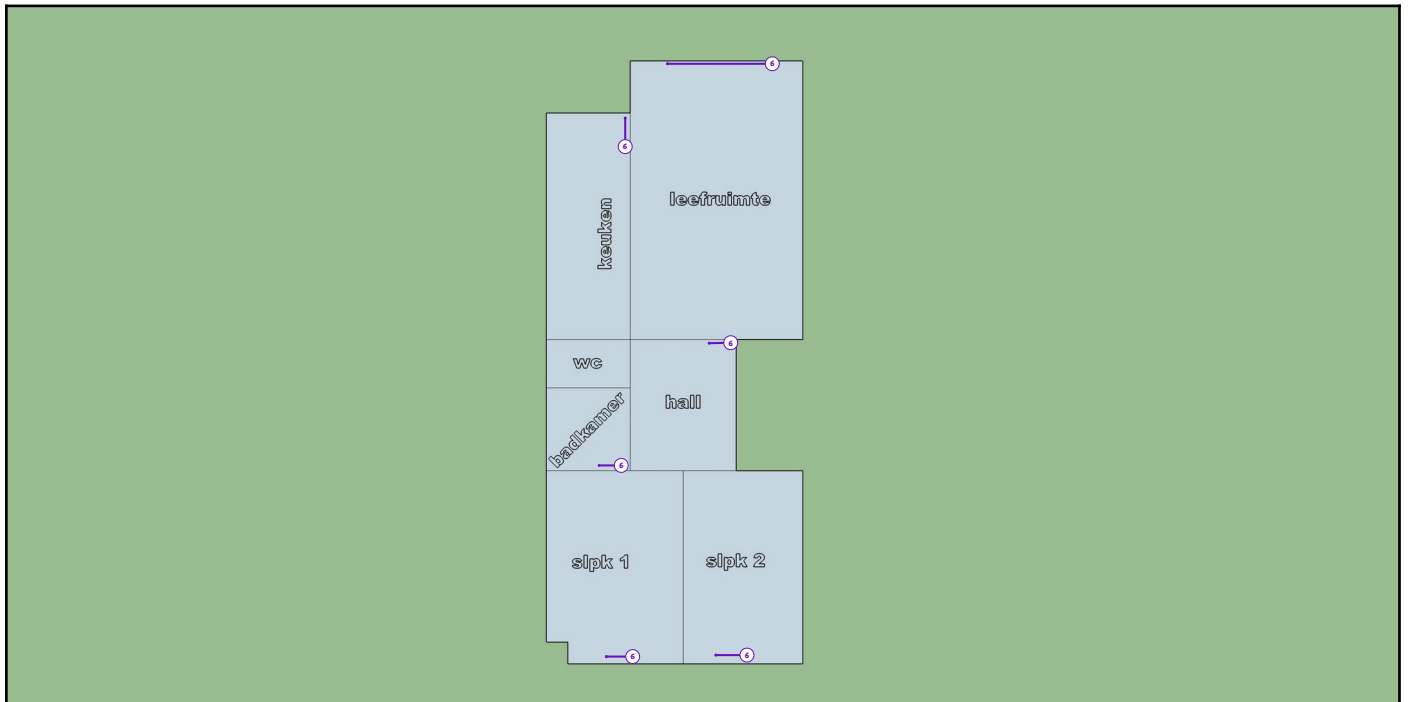
## Plan 1.10: \_appartement34\_3 dichtingen radiatoren

| Beschrijving | Type | Actie |
|---|---|---|
| 6. Dichtingen radiatoren | Advies | - |

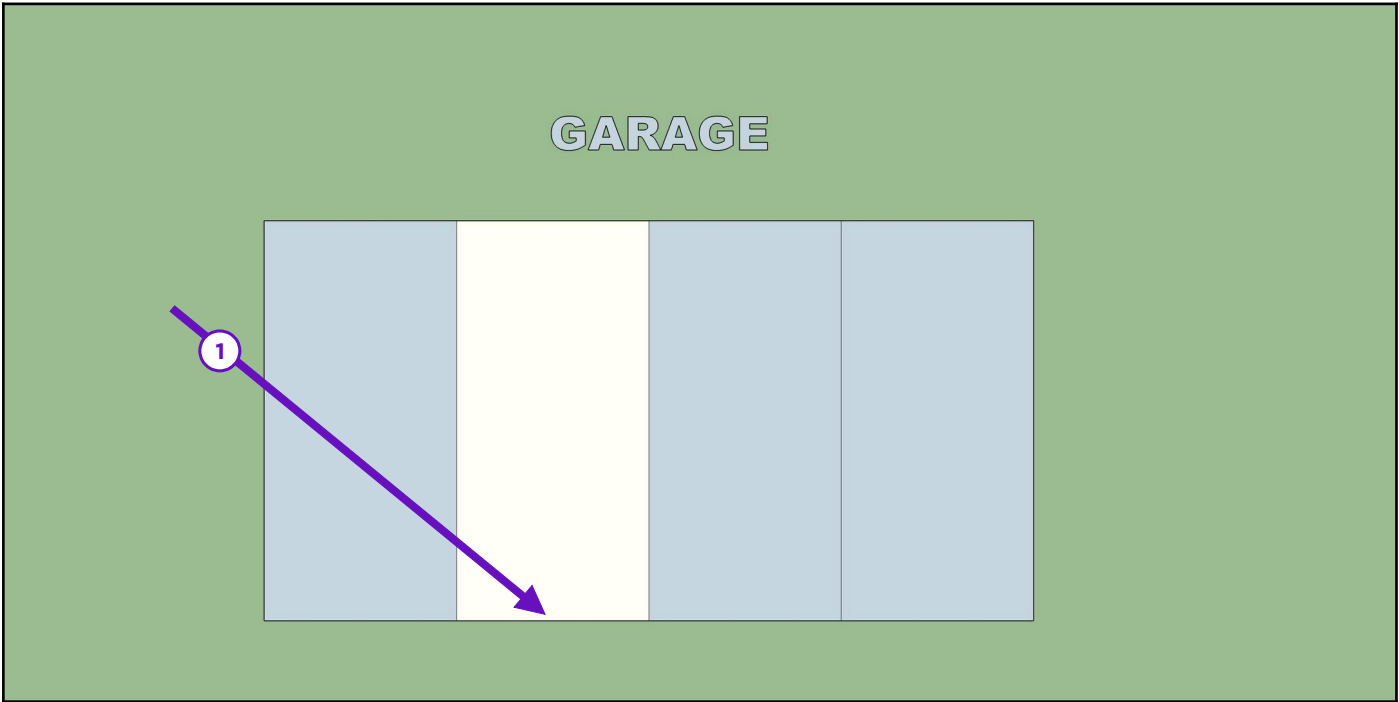
## Plan 2.1: \_garage

- 0 Asbestmaterialen
- 1 **Beperking**
- 0 Uitsluitingen
- 0 Roerende goederen
- 0 Puin, steenslag, (water)bodem
- 0 Adviezen
- 0 Geen asbest
