# Asbestinventarisatetest

Wijngaardstraat 36, 9470 Denderleeuw

Attestnummer : 20241104-000361.000

Uitgegeven op : 04.11.2024

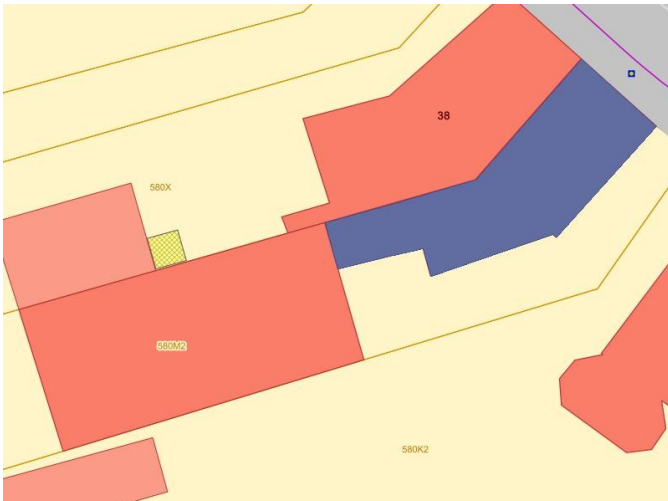
## Zone 1: Hoofdgebouw

Tijdens de inspectie vastgesteld:

- 3 Asbestmaterialen**
- 0 Beperkingen
- 0 Uitsluitingen
- 0 Roerende goederen
- 0 Puin, steenslag, (water)bodem
- 1 Advies**
- 3 Geen asbest**

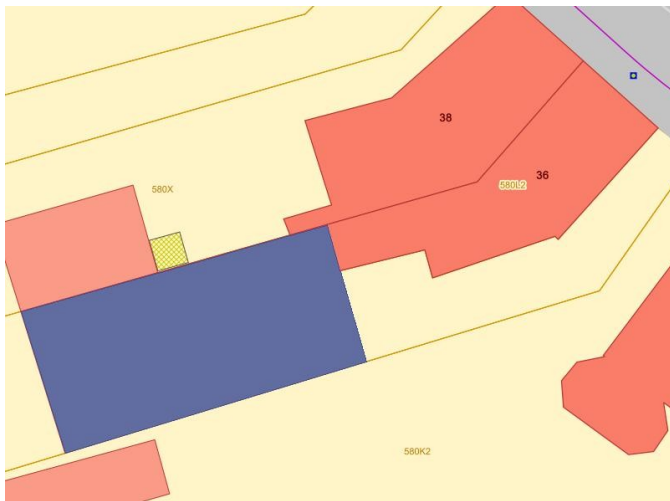
## Zone 2: Magazijn

Tijdens de inspectie vastgesteld:

### 3 Asbestmaterialen
