# Asbestinventarisatetest

Oudestraat 18A, 3960 Bree

Attestnummer : **20250719-000045.000**

Uitgegeven op : **19.07.2025**

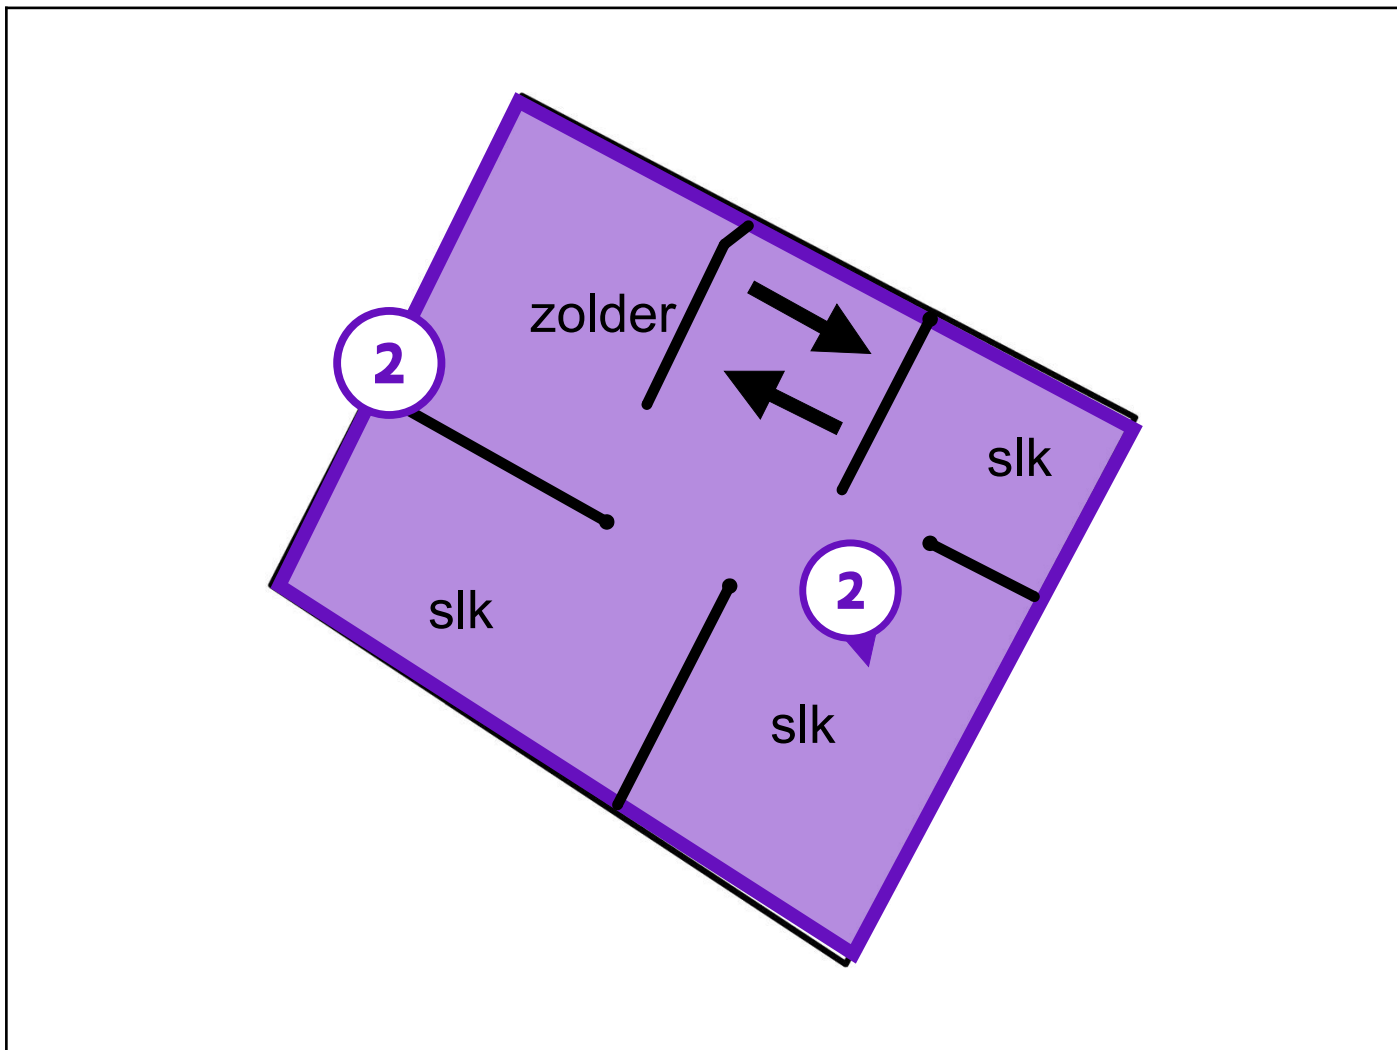
## Plan 1.2: nv2

| Beschrijving | Type | Actie |
|---|---|---|
| 2. plafonds in gipskartonplaten en hout | Advies | - |

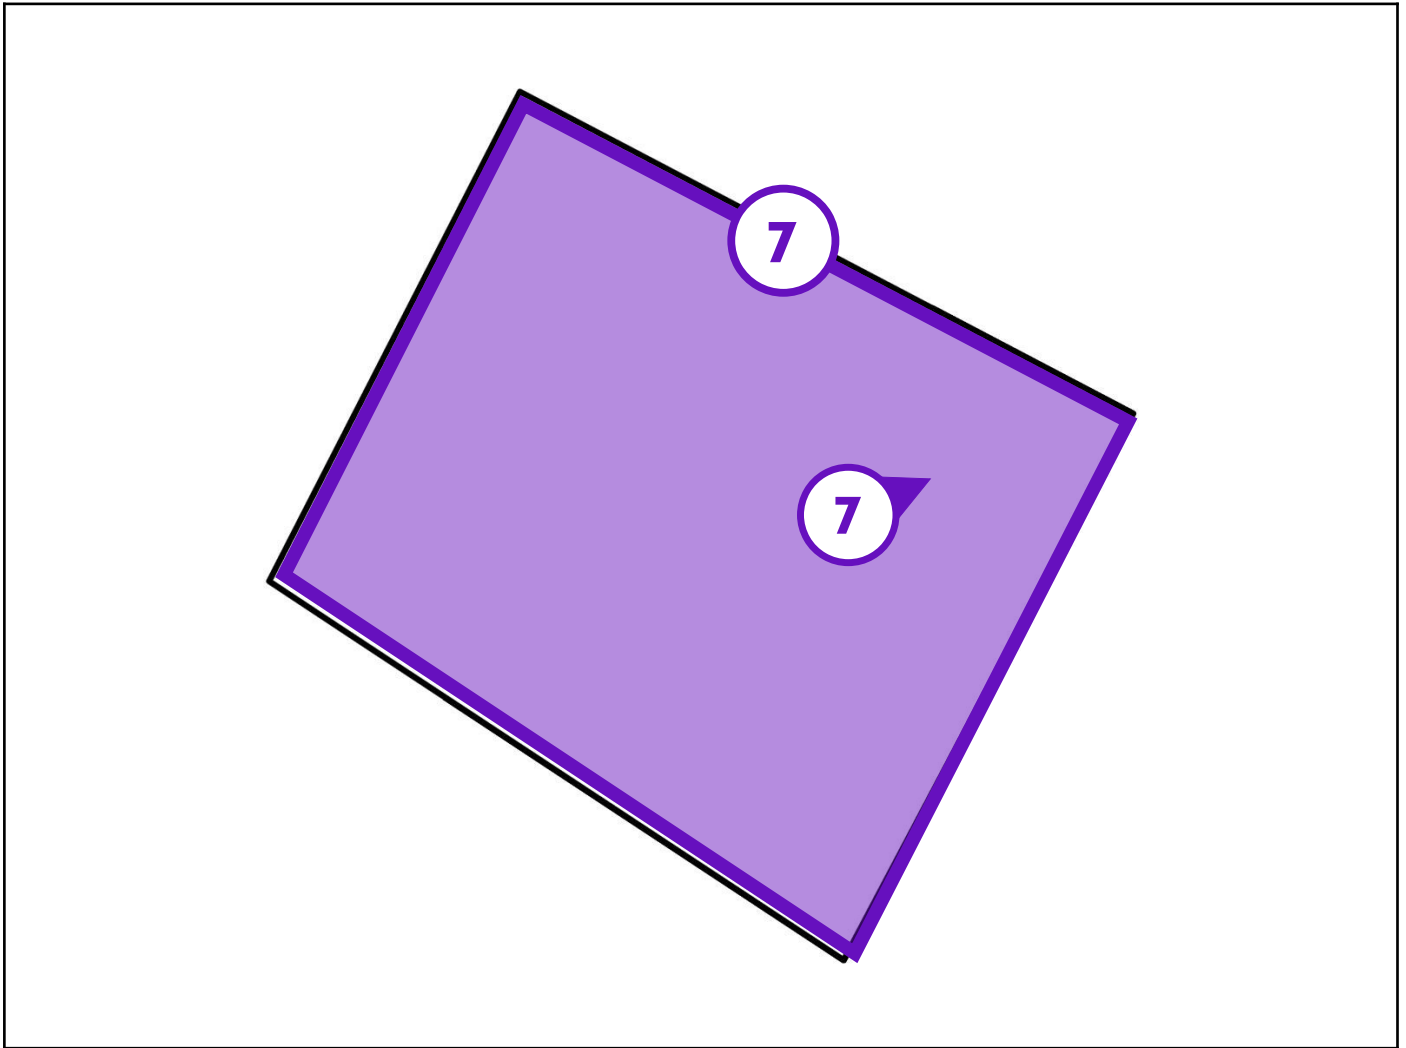
## Plan 1.3: dakenplan

| Beschrijving | Type | Actie |
|---|---|---|
| 7. menuiserie onderdak gemene delen | Advies | - |

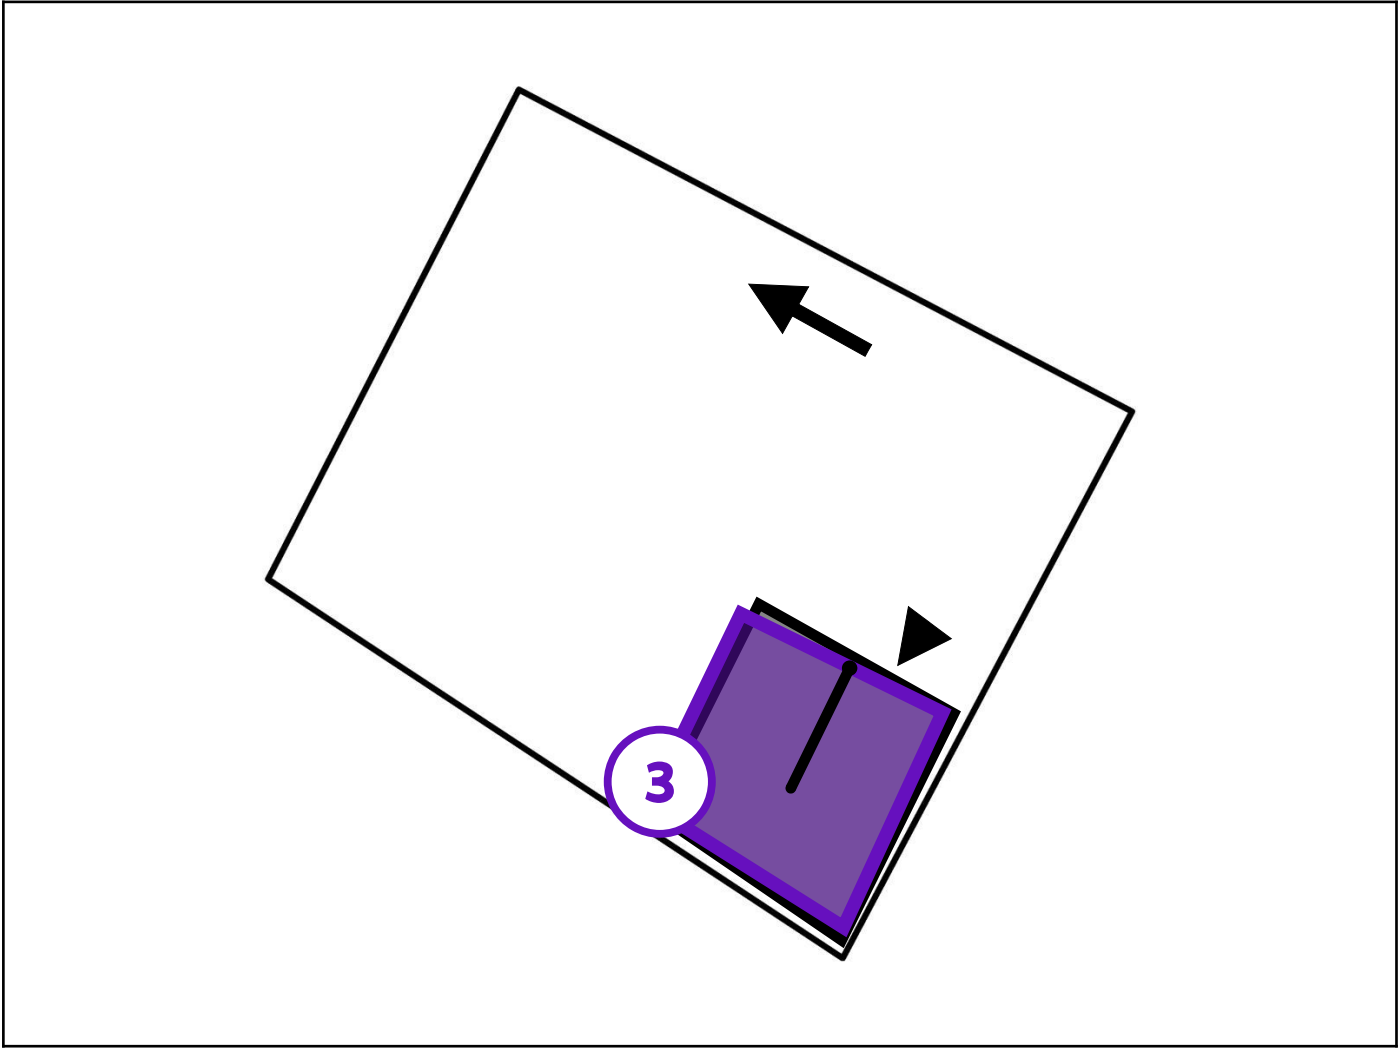
# Plan 1.4: kelder

| Beschrijving | Type | Actie |
|---|---|---|
| 3. kelderberging | Advies | - |

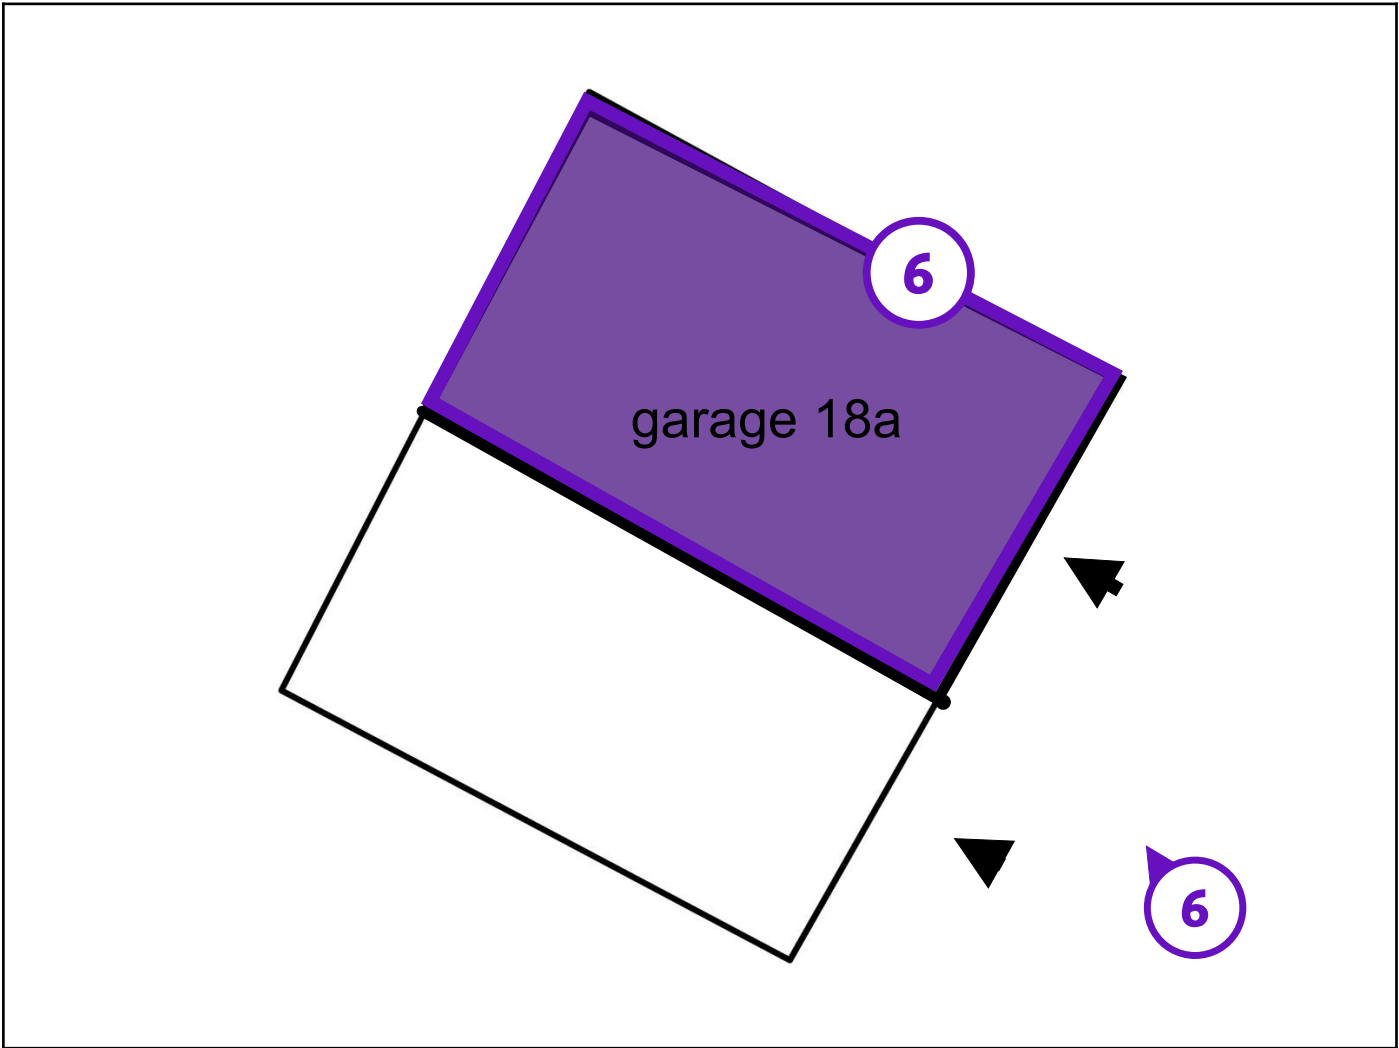
## Plan 2.1: garage

| Beschrijving | Type | Actie |
|---|---|---|
| 6. garage | Advies | - |
