# Asbestinventarisat attest

Moreelstraat 39, 9470 Denderleeuw

Attestnummer : 20250410-000517.000

**Niet-asbestveilig**

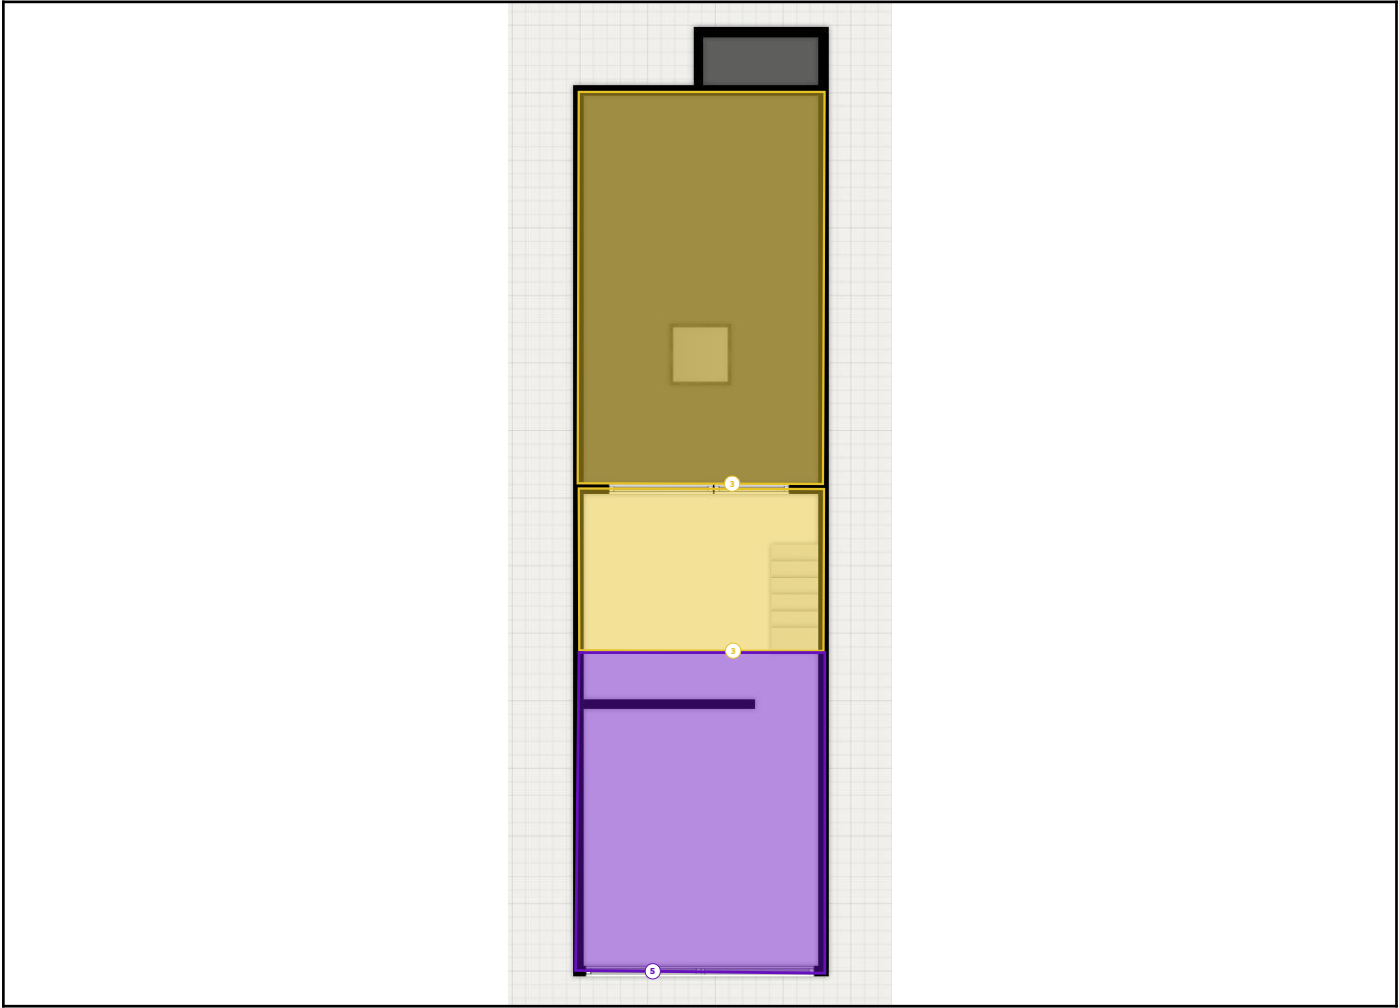
# Plan 1.5: 9470 Denderleeuw, Moreelstraat 39 1e verdiep

| Beschrijving | Type | Actie |
|---|---|---|
| 5. dak | Beperking | - |

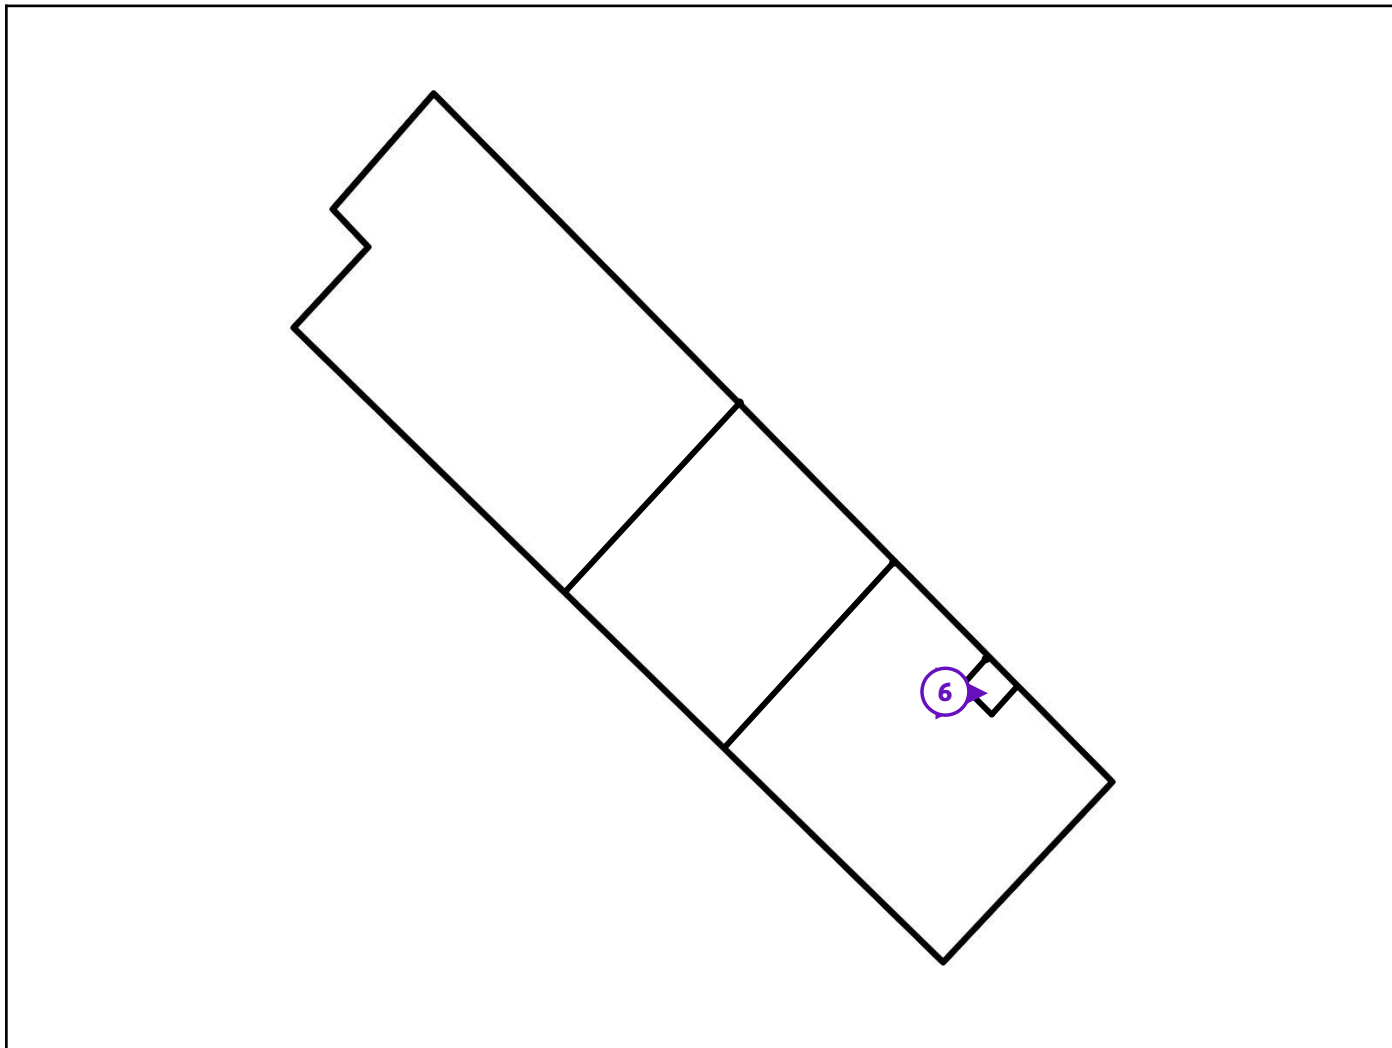
## Plan 1.6: Hoofdgebouw plan

| Beschrijving | Type | Actie |
|---|---|---|
| 6. mogelijke asbestcementen buis in schouw dak | Beperking | - |
