# Asbestinventarisatetest

Koestraat 2, 3540 Herk-de-Stad

Attestnummer : 20241108-000466.000

**Niet-asbestveilig**

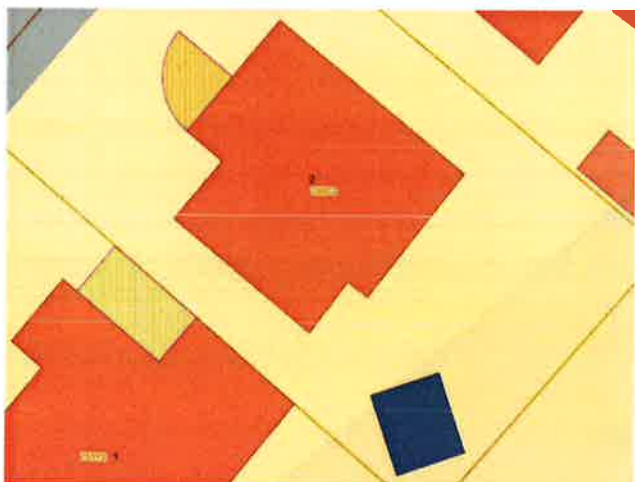
## Zone 2: Bijgebouw

- 0 Asbestmaterialen
- 0 Beperkingen
- 0 Uitsluitingen
- 0 Roerende goederen
- 0 Puin, steenslag, (water)bodem
- 0 Adviezen
- 0 Geen asbest
