# Asbestinventarisatetest

Putteveld 3, 1860 Meise

Attestnummer : 20250725-000241.000

Uitgegeven op : 25.07.2025

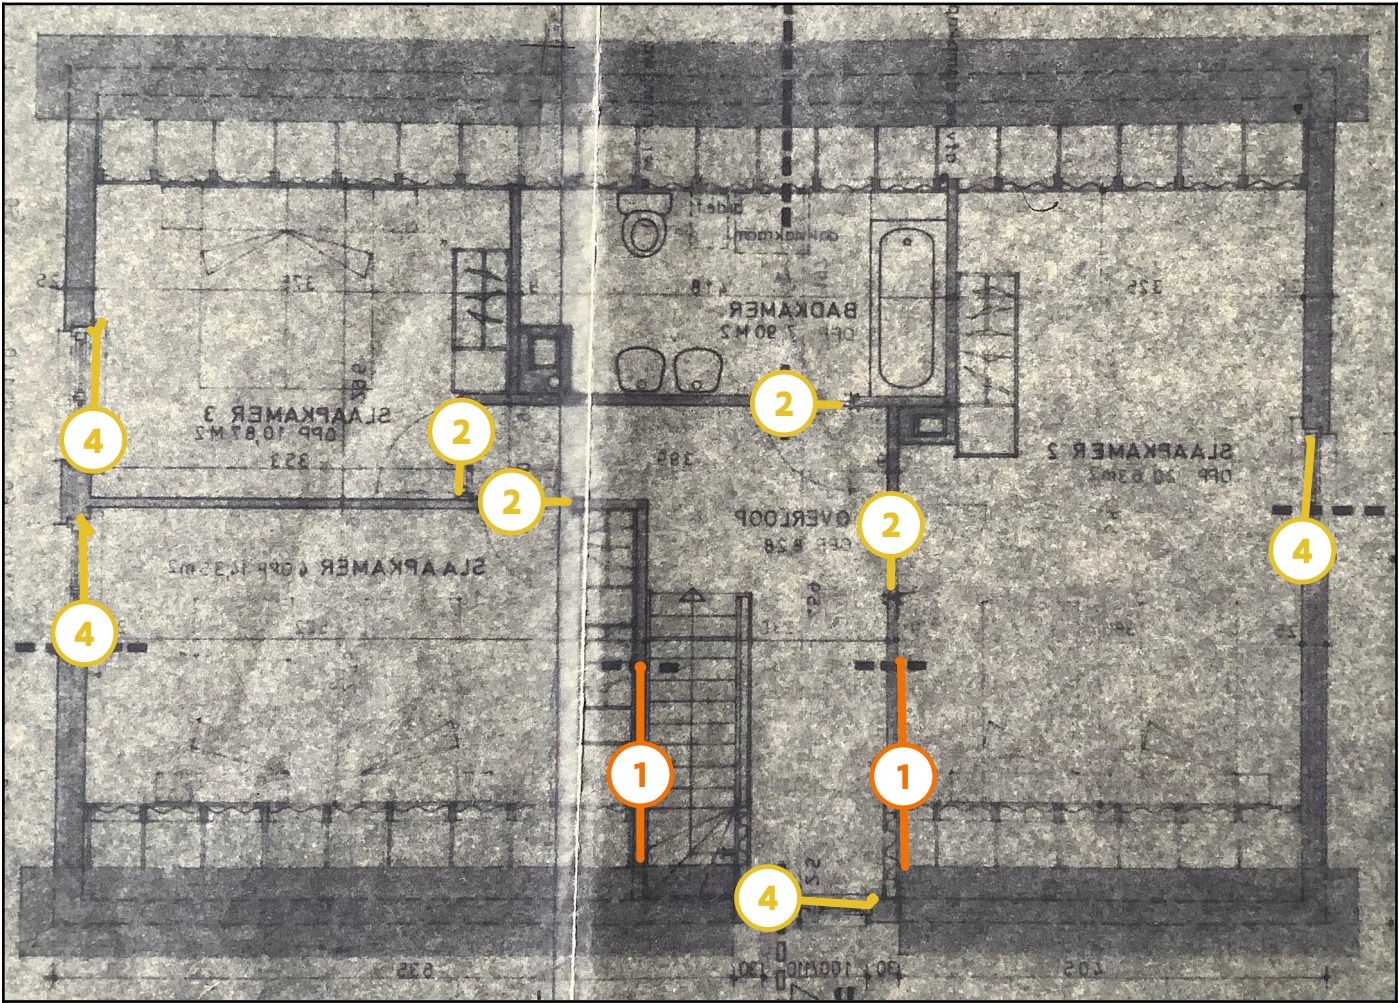
# Plan 1.5: 1 ste verdieping

| Beschrijving | Type | Actie |
|---|---|---|
| 4. Vensterbanken binnen | Asbestmateriaal | Zorgvuldig beheren |

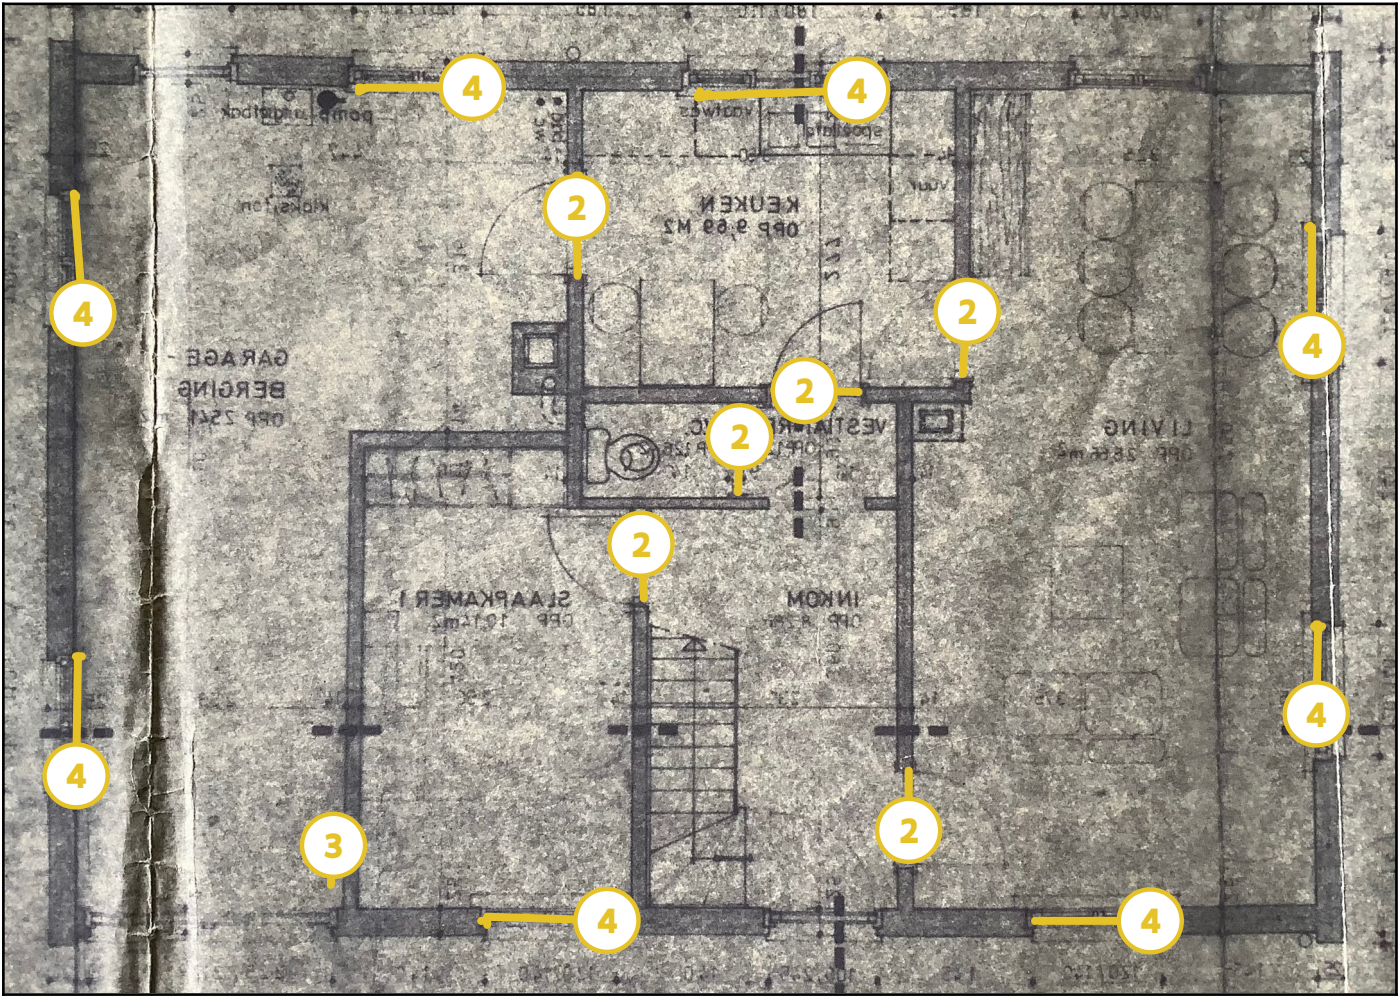
# Plan 1.6: Gelijkvloers

| Beschrijving | Type | Actie |
|---|---|---|
| 4. Vensterbanken binnen | Asbestmateriaal | Zorgvuldig beheren |
