# Asbestinventarisatetest

Pertendonckstraat 10, 2520 Ranst

Attestnummer : 20250818-000119.000

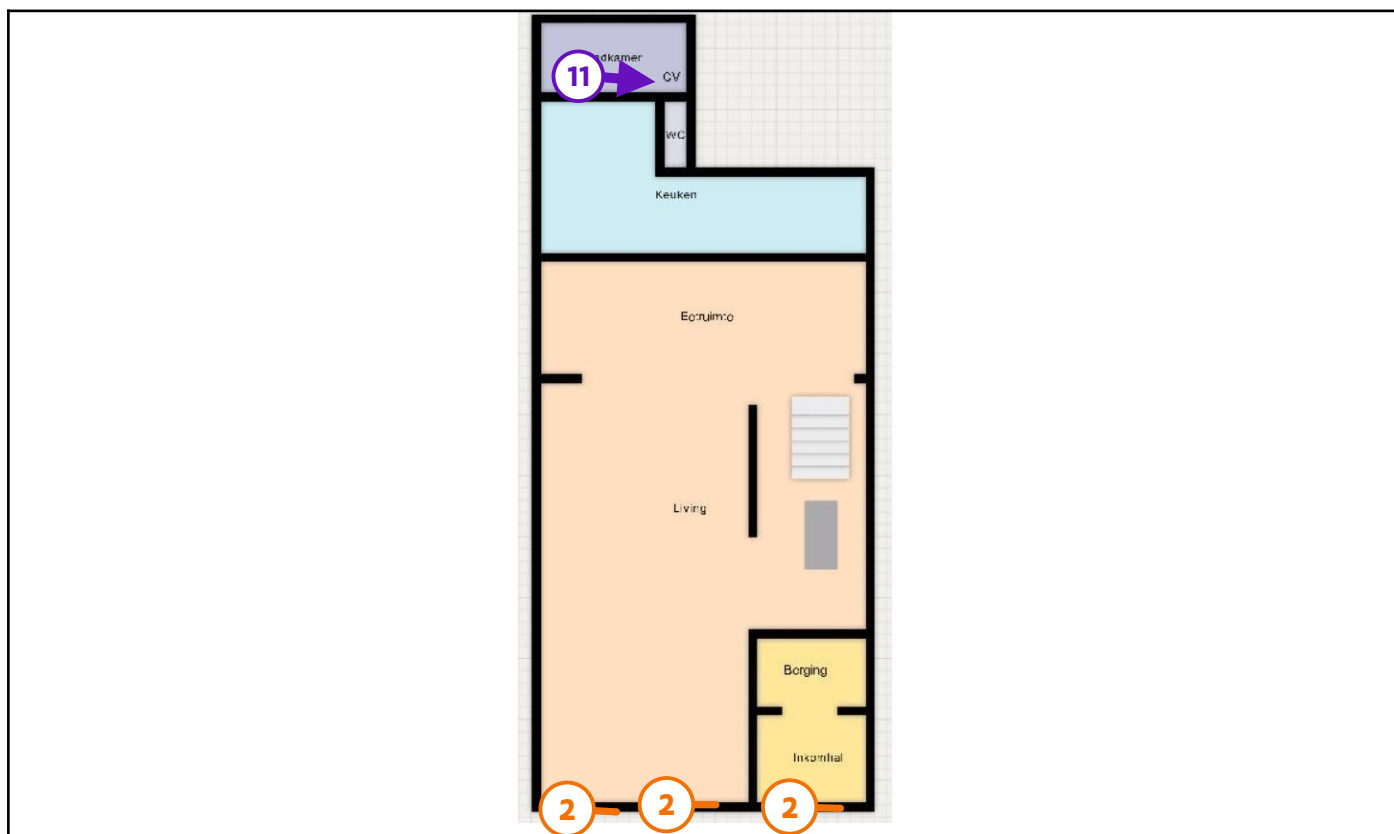
## Plan 1.3: GVL

| Beschrijving | Type | Actie |
|---|---|---|
| 11. CV Ketel (FD 591) | Advies | - |

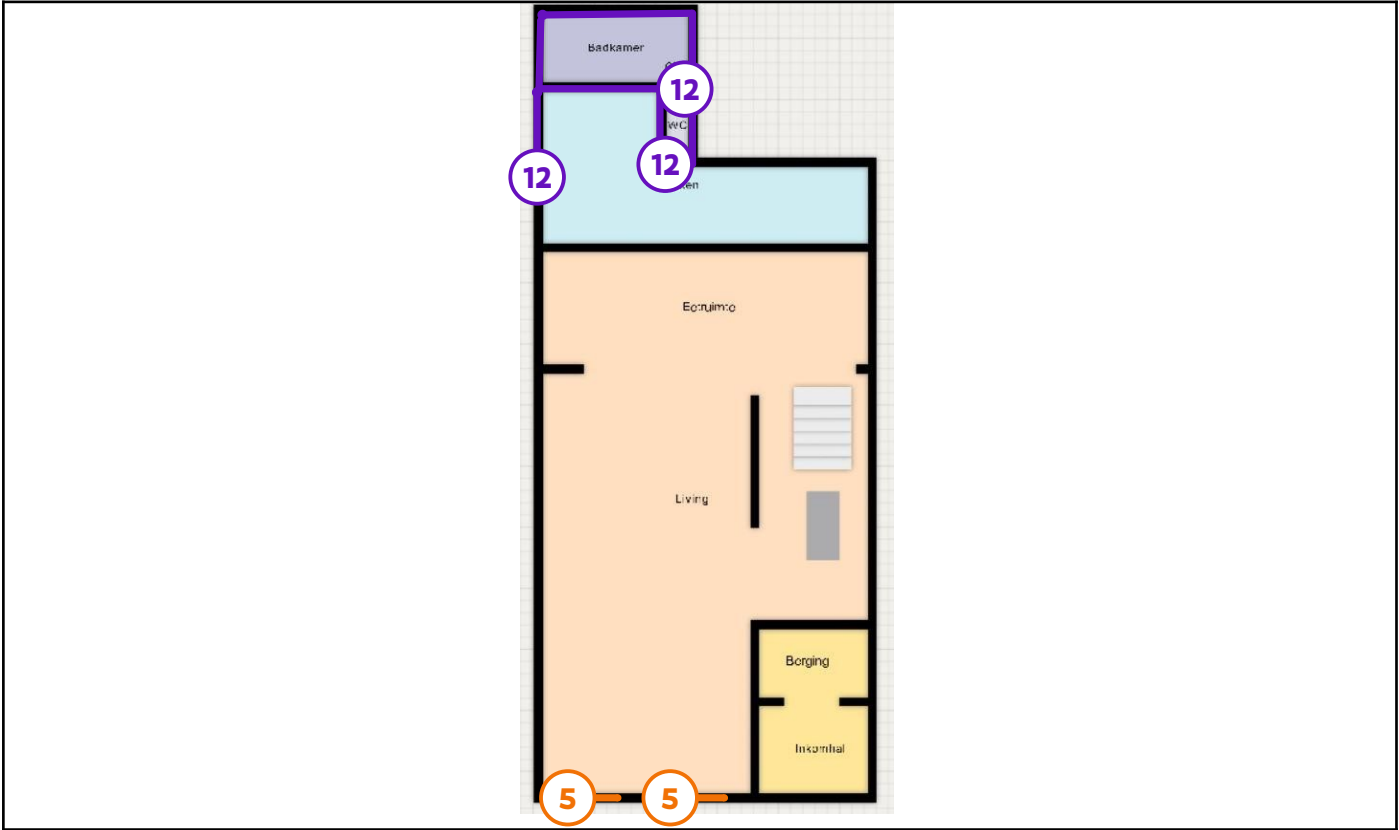
# Plan 1.4: GVL

| Beschrijving | Type | Actie |
|---|---|---|
| 12. Tegellijm niet zichtbaar | Advies | - |

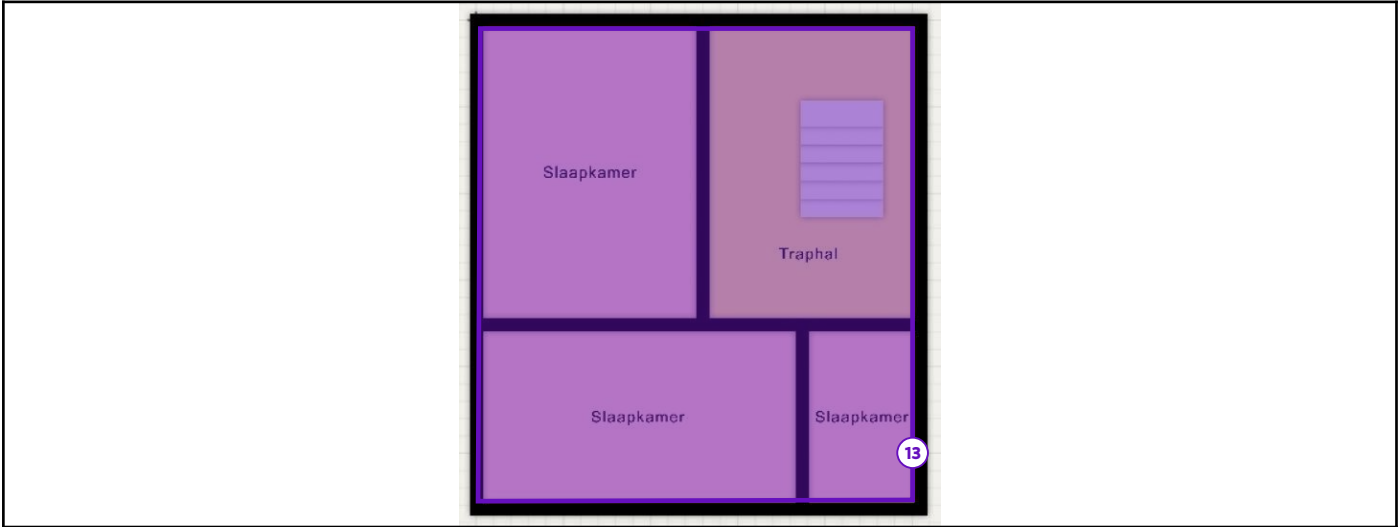
# Plan 1.7: V1

| Beschrijving | Type | Actie |
|---|---|---|
| 13. Vinylvloer V1 niet verdacht | Advies | - |

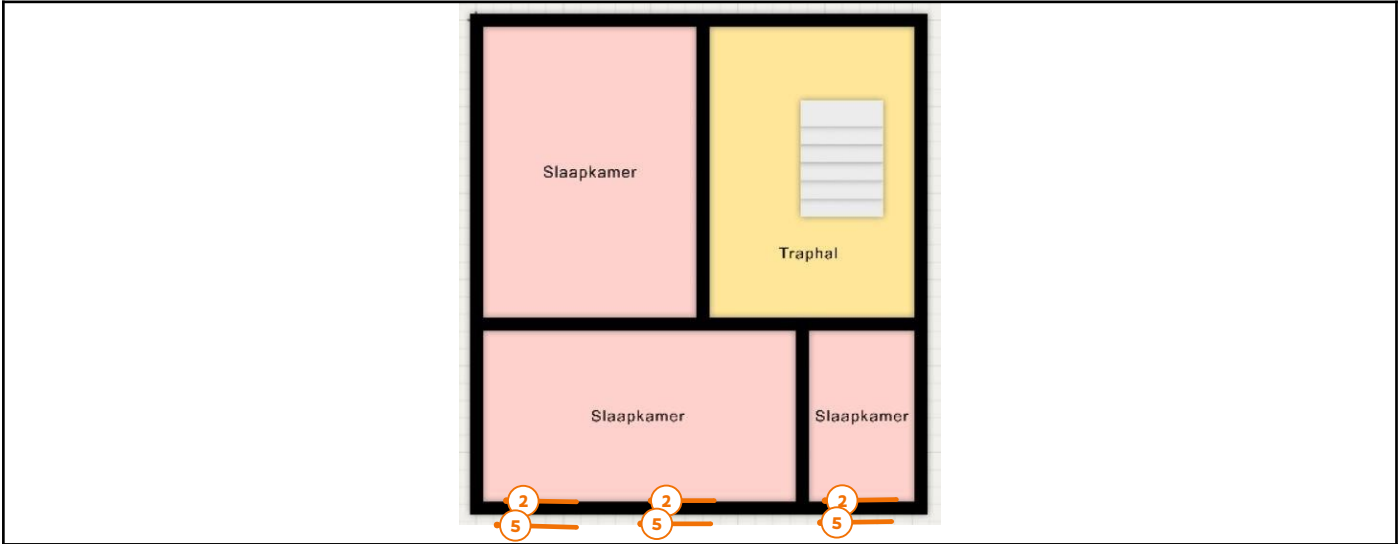
# Plan 1.8: V1

| Beschrijving | Type | Actie |
|---|---|---|
| 5. Vensterdorpels buiten (asbestcement) | Asbestmateriaal | Verwijderen |

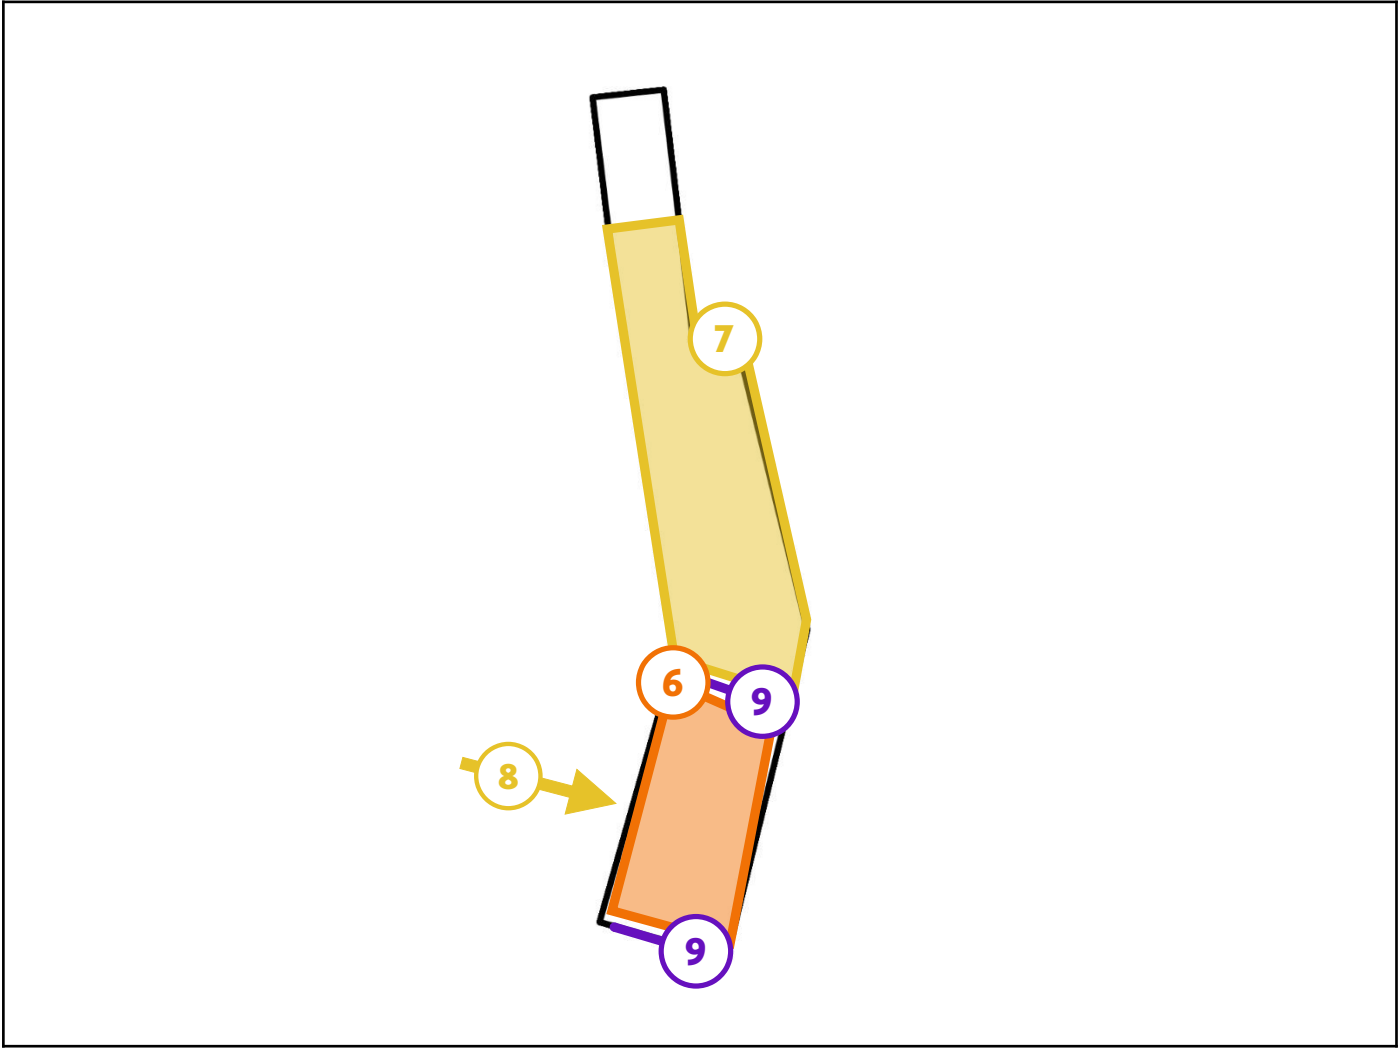
# Plan 1.9: Aanduidingen buitenschil

| Beschrijving | Type | Actie |
|---|---|---|
| 7. Roofing plat dak (zonder staalname: kans lekkage) | Asbestmateriaal | Zorgvuldig beheren |
| 9. Dakgoot niet zichtbaar (materiaal onbekend) | Beperking | - |

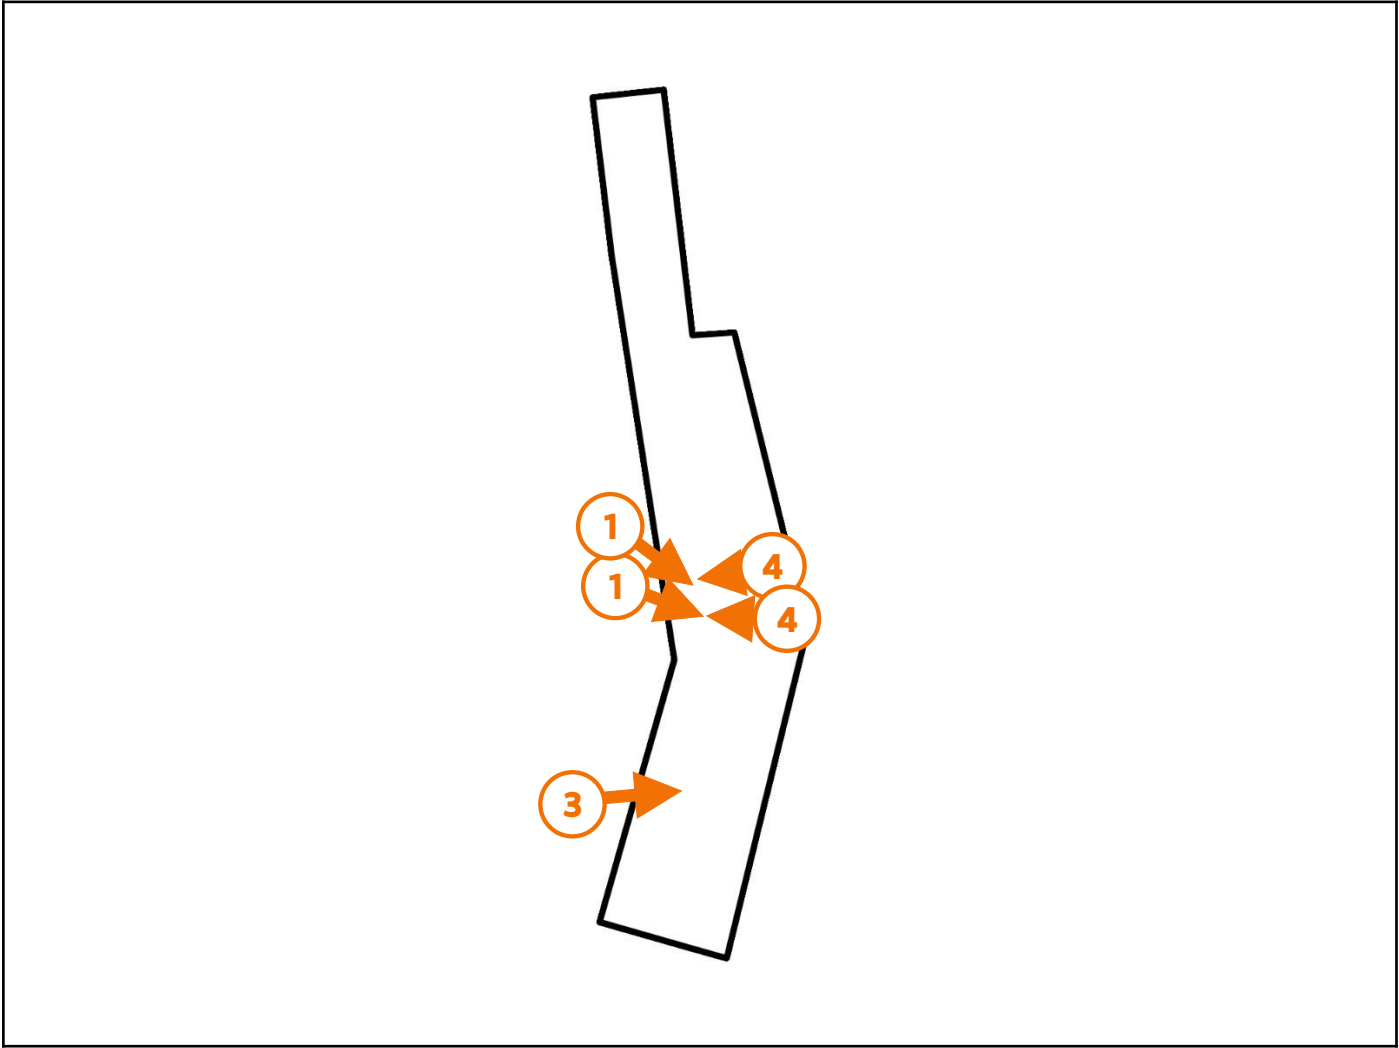
# Plan 1.10: Aanduidingen buitenschil

| Beschrijving | Type | Actie |
|---|---|---|
| 4. Schouwbuizen plat dak (visueel vastgesteld) | Asbestmateriaal | Verwijderen |
