# Asbestinventarisatetest

Lambert Queteletstraat 30, 9000 Gent

Attestnummer : 20230405-000238.000

Uitgegeven op : 05.04.2023

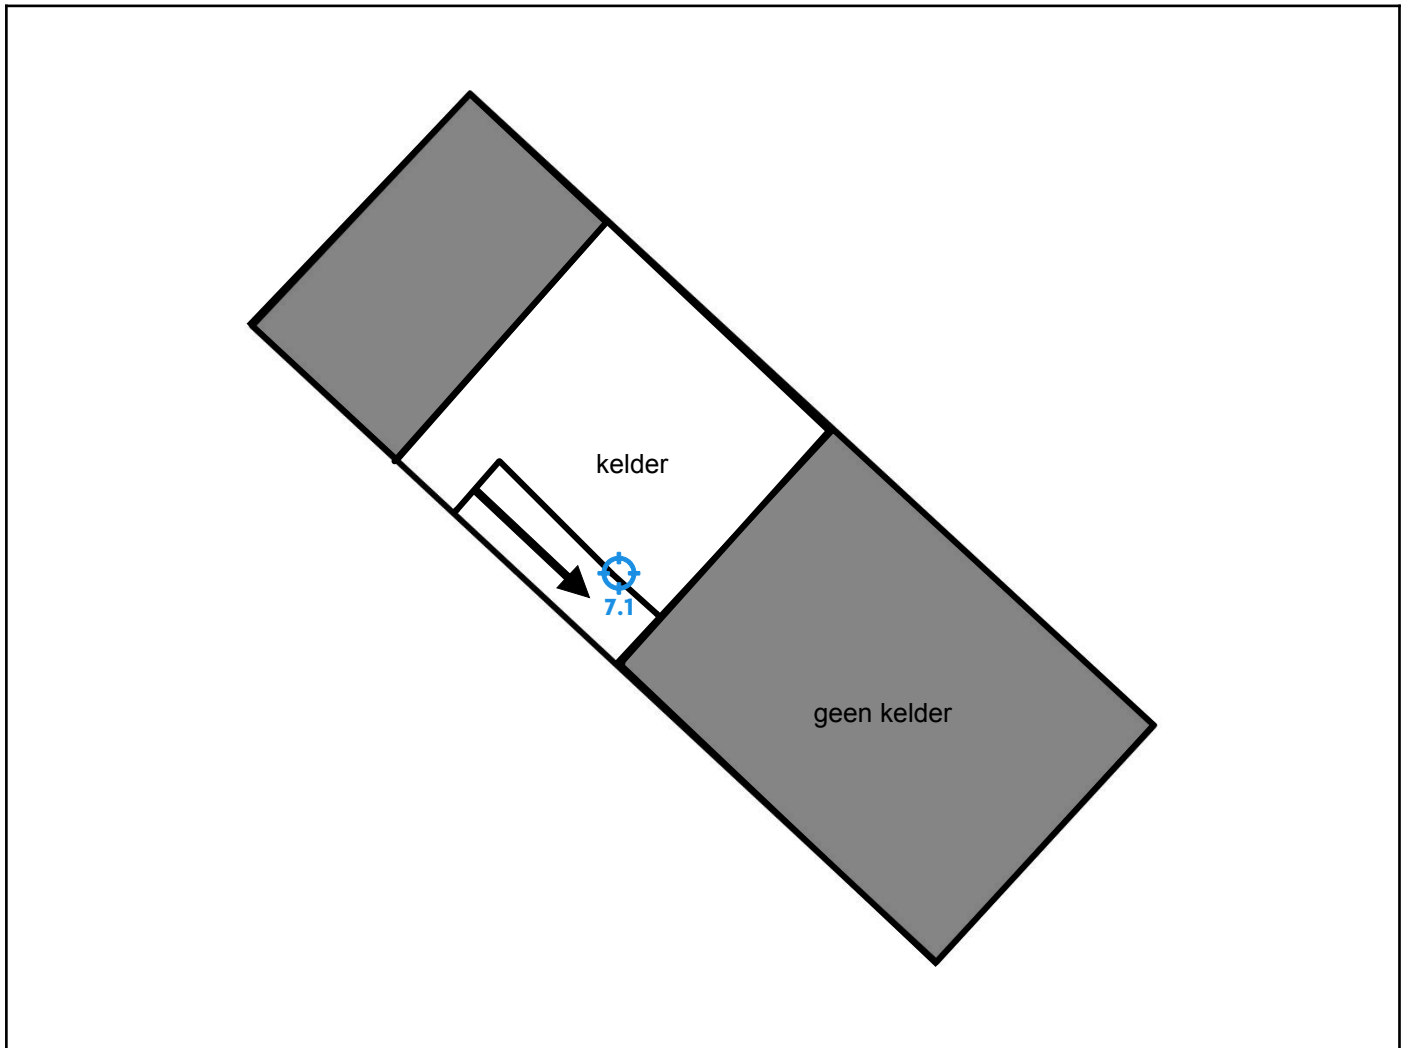
## Plan 1.1: Kelder -1

| Beschrijving | Type | Actie |
|---|---|---|
| 7.1 Code: A1 Pleister wanden | Mengmonster | - |

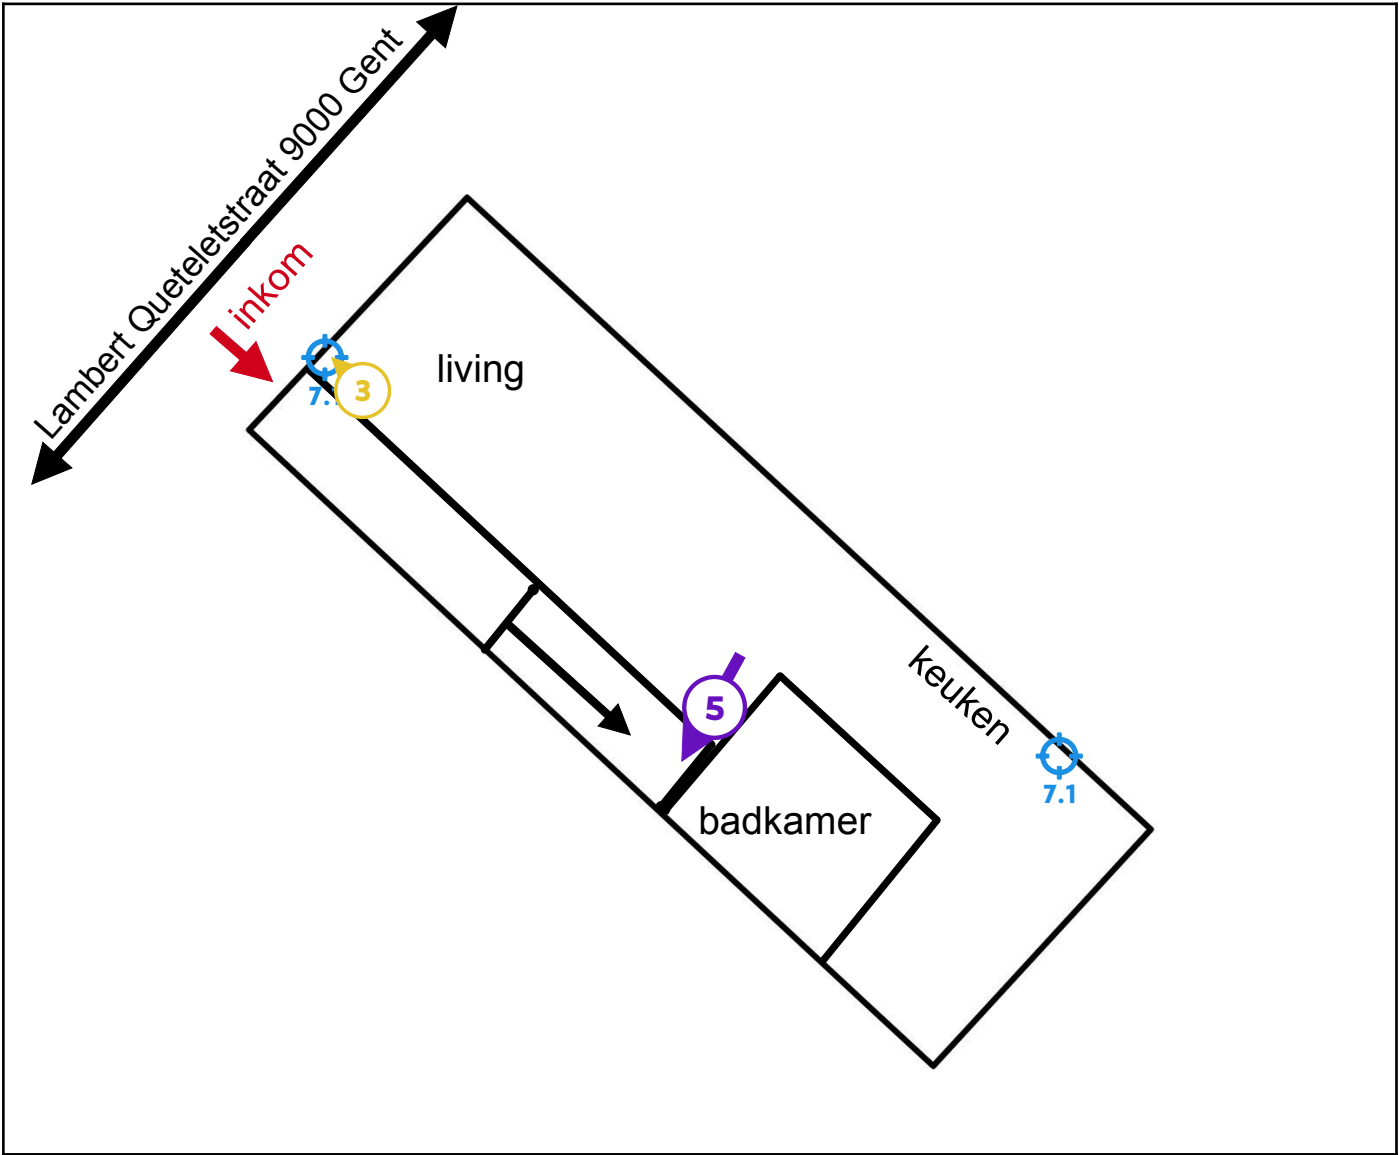
# Plan 1.2: Gelijkvloers

| Beschrijving | Type | Actie |
|---|---|---|
| 7.1 Code: A1 Pleister wanden | Mengmonster | - |

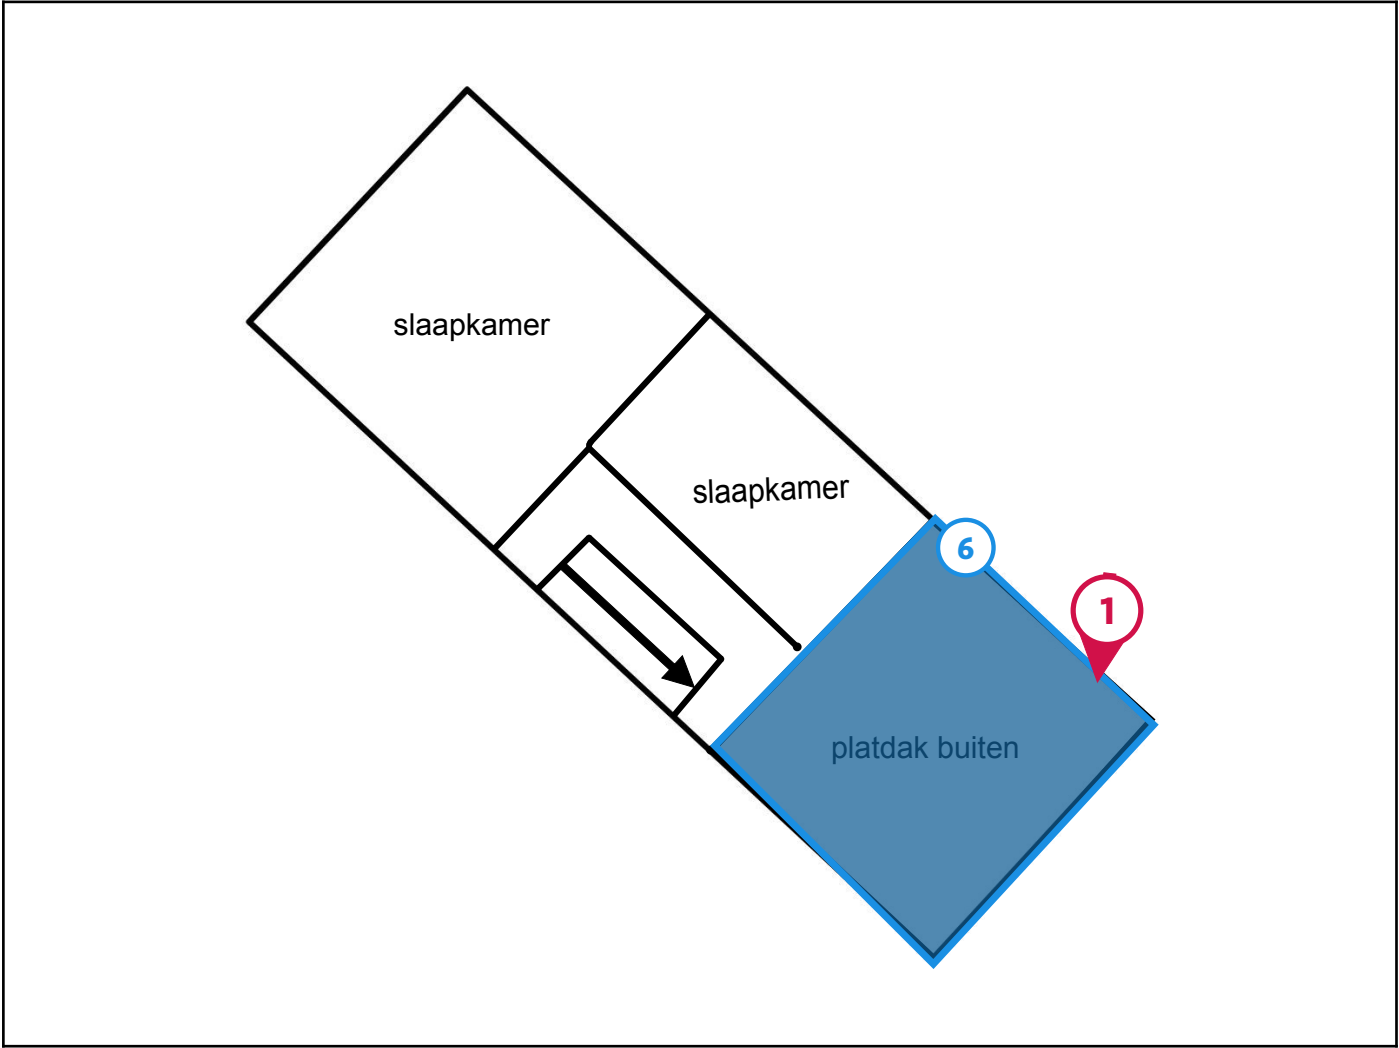
# Plan 1.3: Verdiep +1

| Beschrijving | Type | Actie |
|---|---|---|
| 6. Roofing | Geen asbest | - |

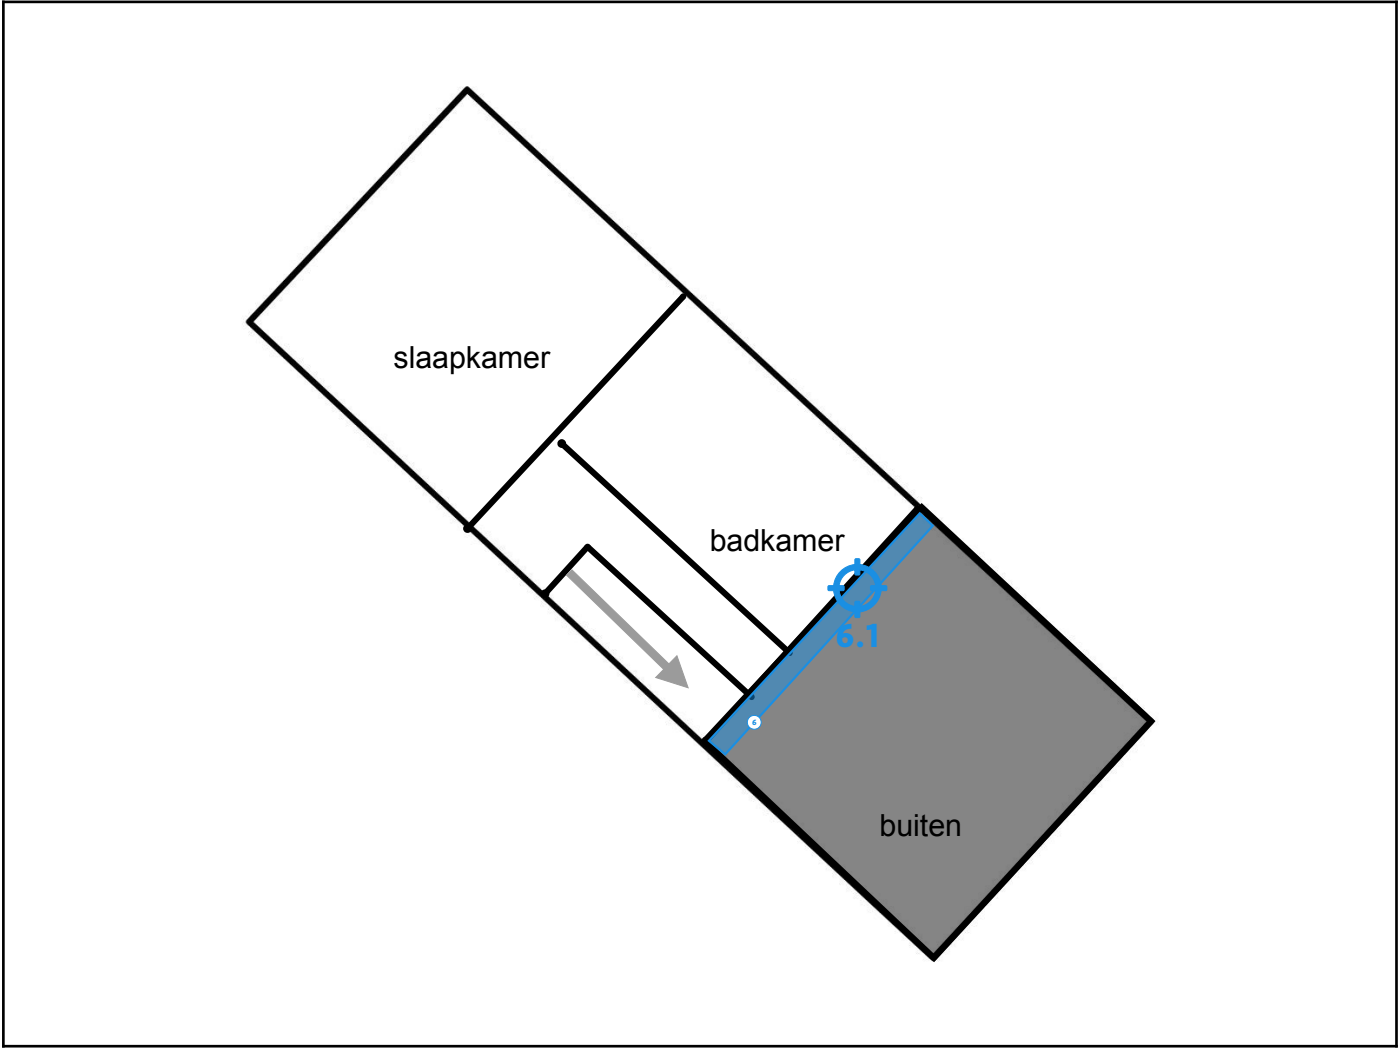
# Plan 1.4: Verdiep +2

| Beschrijving | Type | Actie |
|---|---|---|
| 6.1 Code: A2 Roofing | Puntmonster | - |
