# Asbestinventarisatetest

Serrenstraat 6, 3051 Oud-Heverlee

Attestnummer : 20250805-000345.000

Uitgegeven op : 05.08.2025

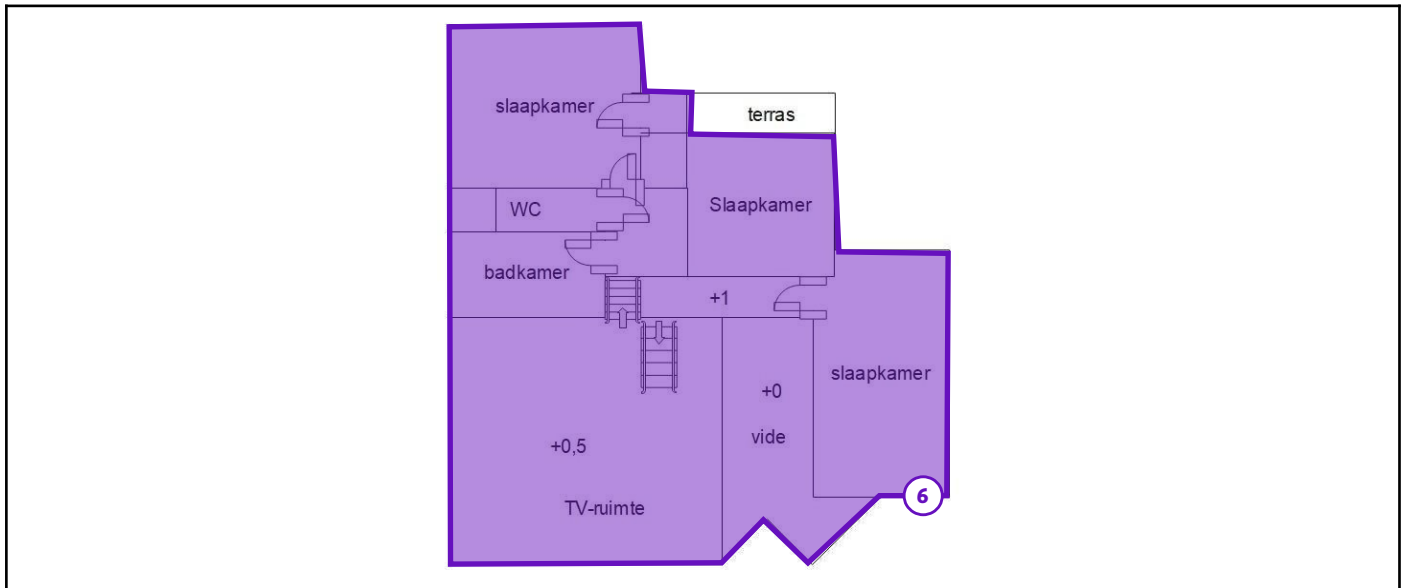
## Plan 1.5: eerste verdieping (plafonds)

| Beschrijving | Type | Actie |
|---|---|---|
| 3. Leien dak | Asbestmateriaal | Verwijderen |
