# Asbestinventarisatetest

Veronicastraat 27, 9000 Gent

Attestnummer : 20250808-000360.000

Uitgegeven op : 08.08.2025

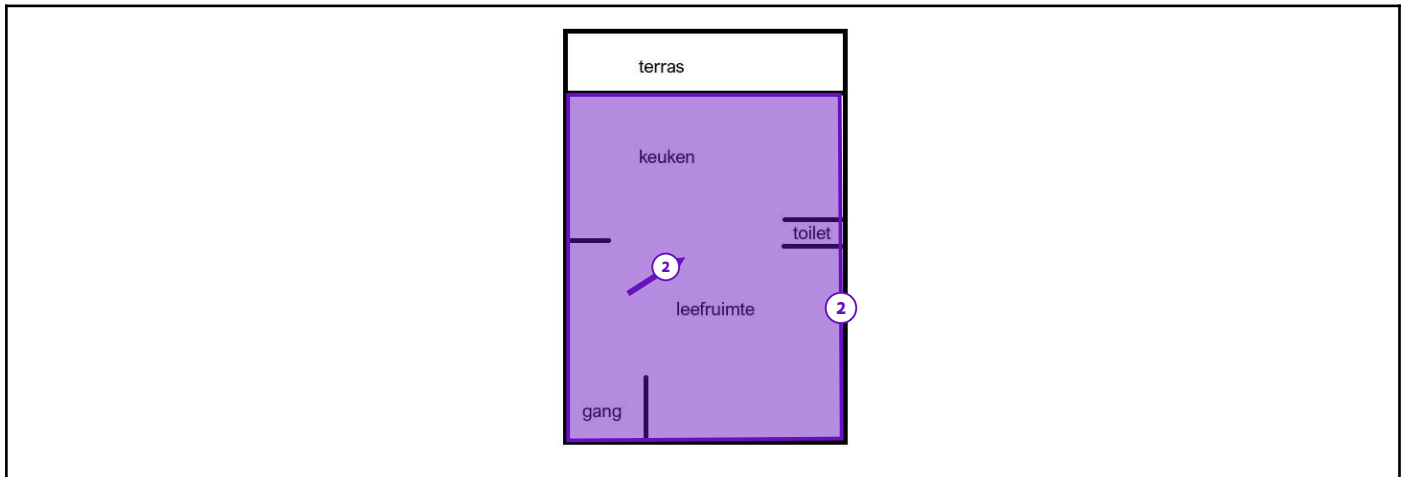
## Plan 1.2: Gelijkvloers

| Beschrijving | Type | Actie |
|---|---|---|
| 2. Plafonds bestaande uit voorzetpanelen | Advies | - |

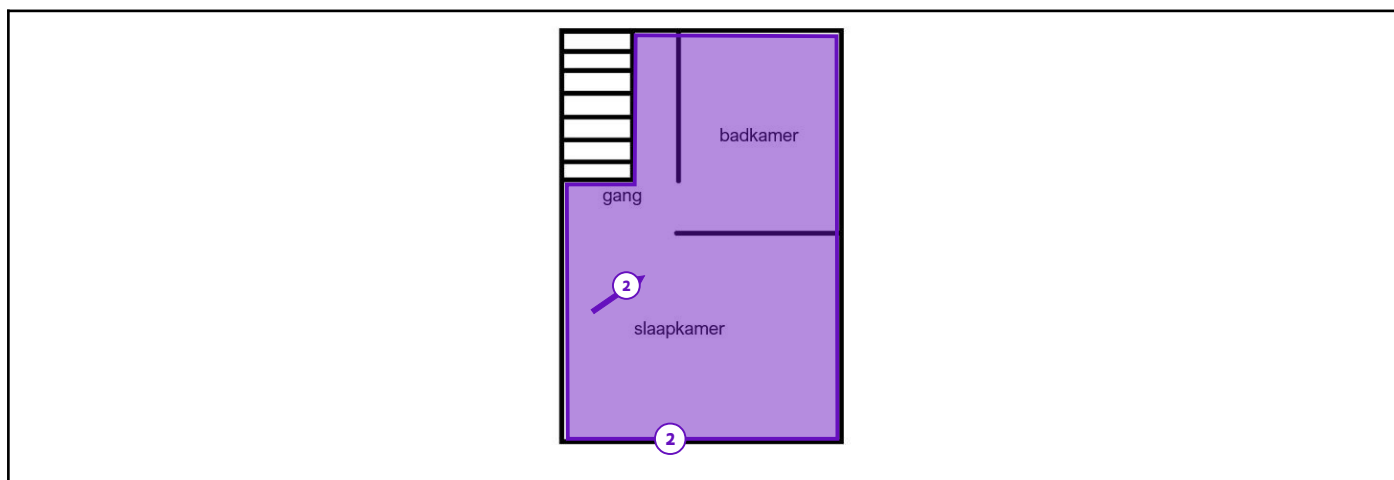
## Plan 1.4: Verdieping +1

| Beschrijving | Type | Actie |
|---|---|---|
| 2. Plafonds bestaande uit voorzetpanelen | Advies | - |

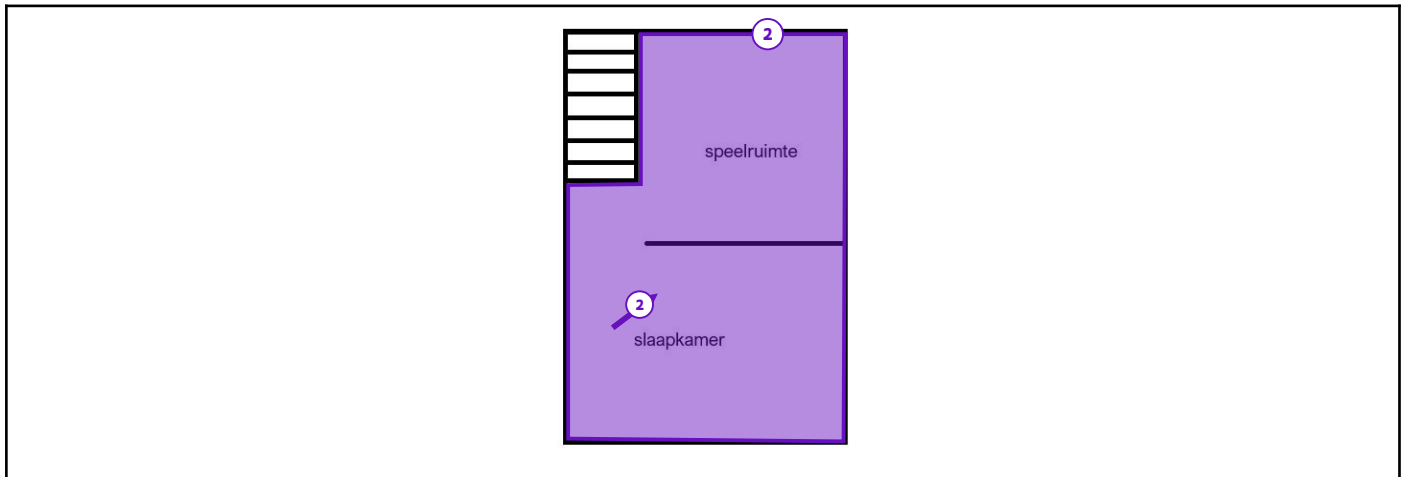
## Plan 1.6: Verdieping +2

| Beschrijving | Type | Actie |
|---|---|---|
| 2. Plafonds bestaande uit voorzetpanelen | Advies | - |

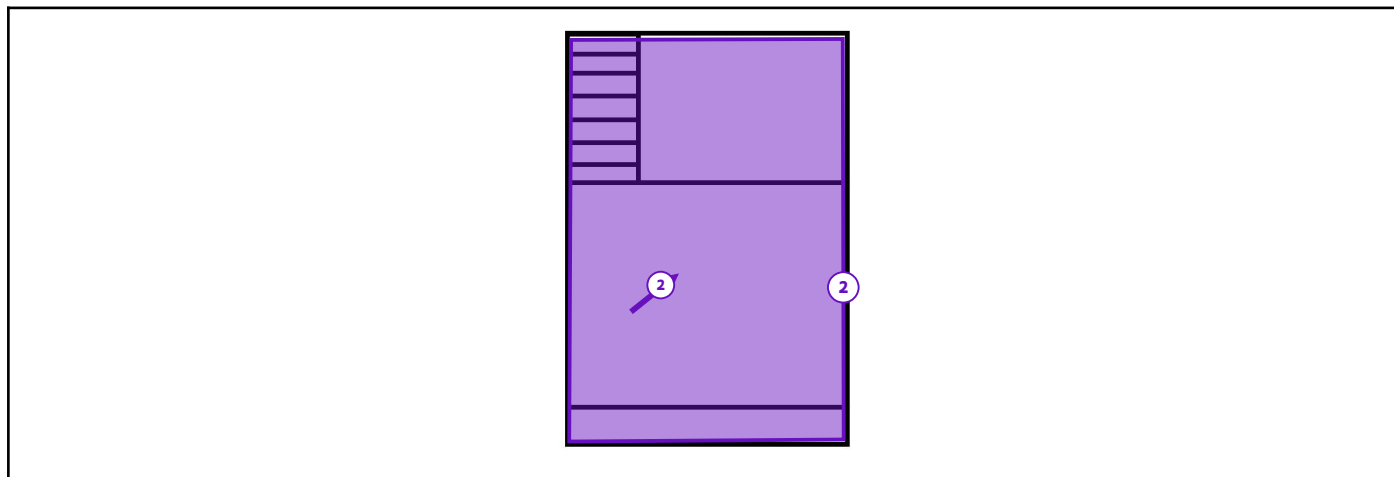
## Plan 1.8: Verdieping +3

| Beschrijving | Type | Actie |
|---|---|---|
| 2. Plafonds bestaande uit voorzetpanelen | Advies | - |
