# Asbestinventarisatetest

Zandstraat 106, 9900 Eeklo

Attestnummer : 20250722-000197.000

# Zone 1: Hoofdgebouw

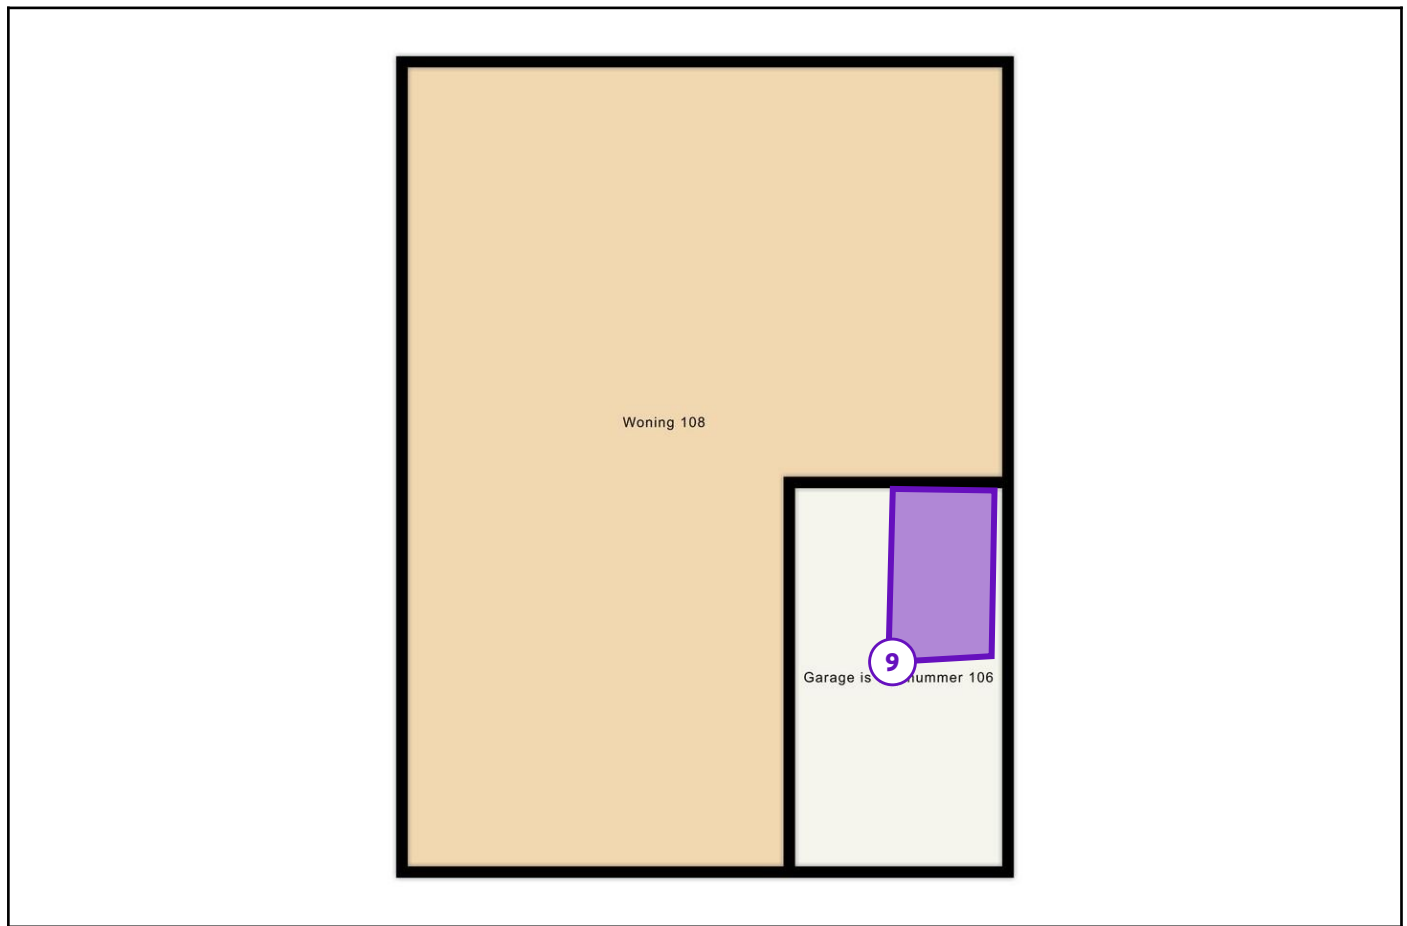
## Plan 1.1: Grondplan -Gelijkvloers

| Beschrijving | Type | Actie |
|---|---|---|
| 9. *Niet verdachte vloerzeil | Advies | - |

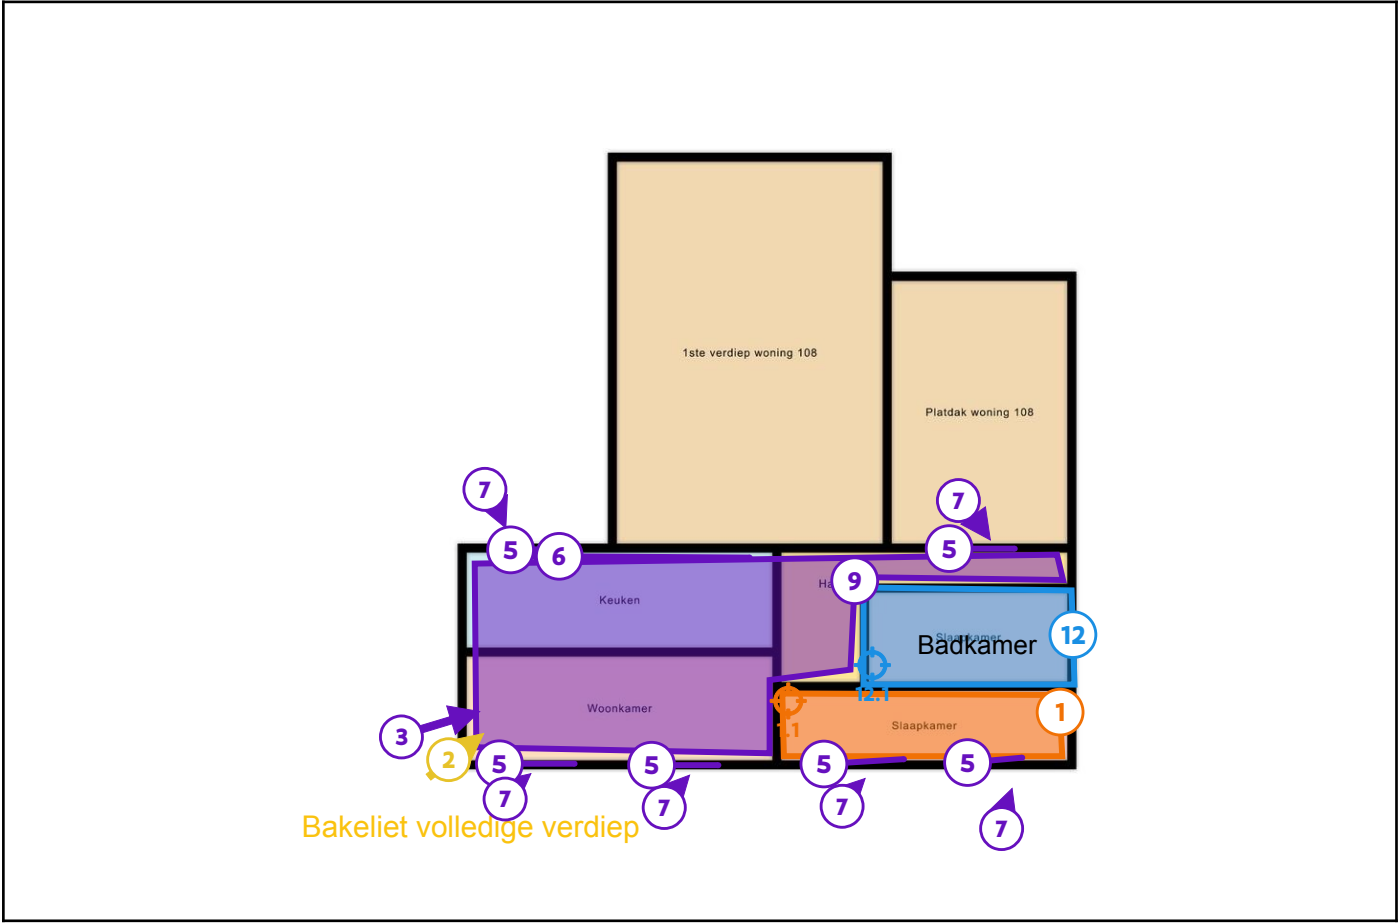
# Plan 1.2: Grondplan - 1ste verdiep

| 12.1 Code: MM03 | Puntmonster | - |

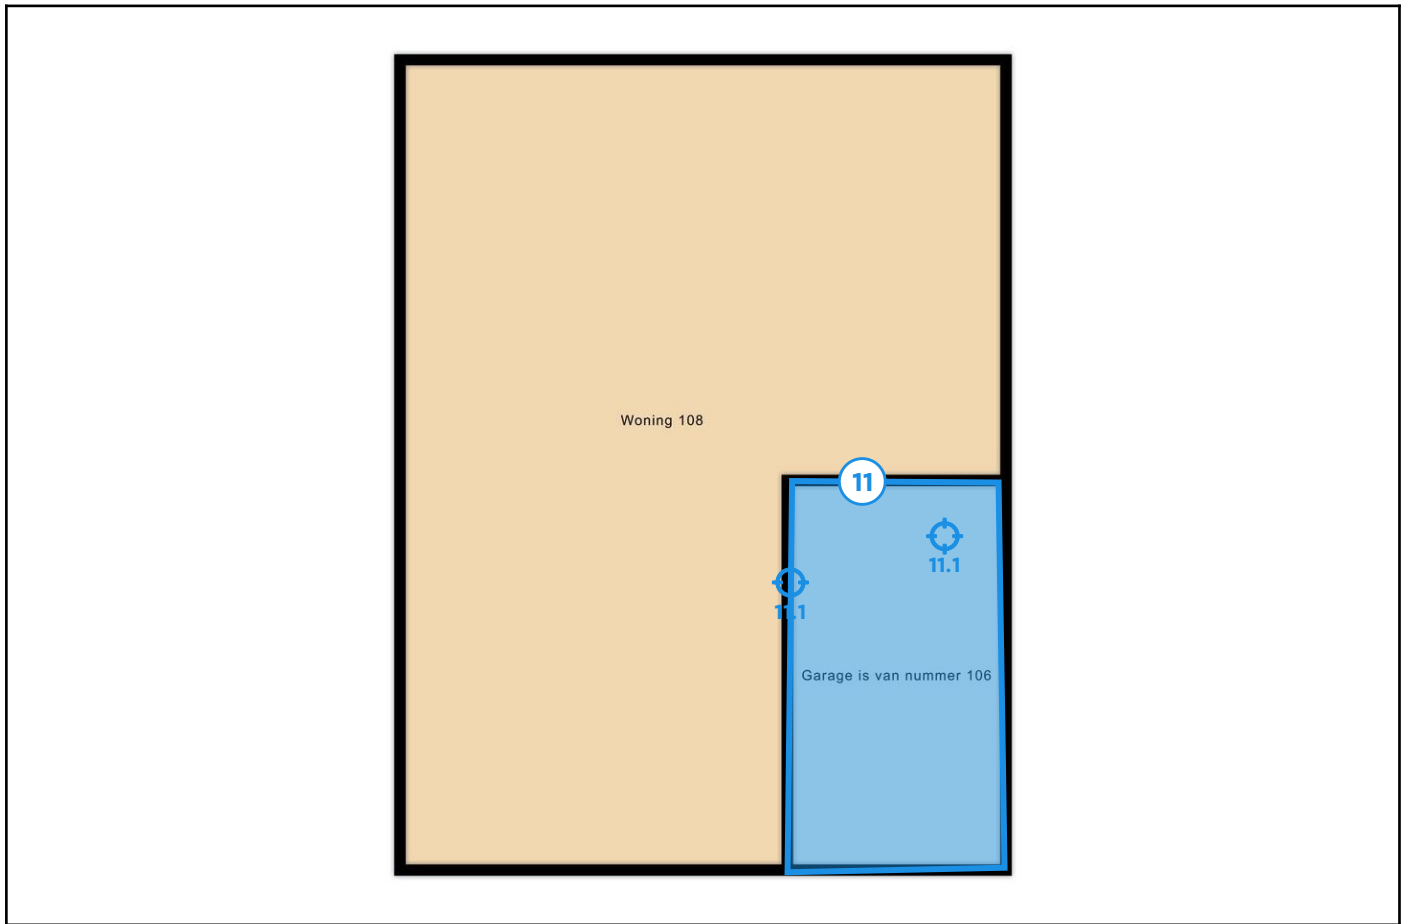
## Plan 1.3: Grondplan -Gelijkvloers Plafond

| Beschrijving | Type | Actie |
|---|---|---|
| 11.1 Code: MM02 | Mengmonster | - |

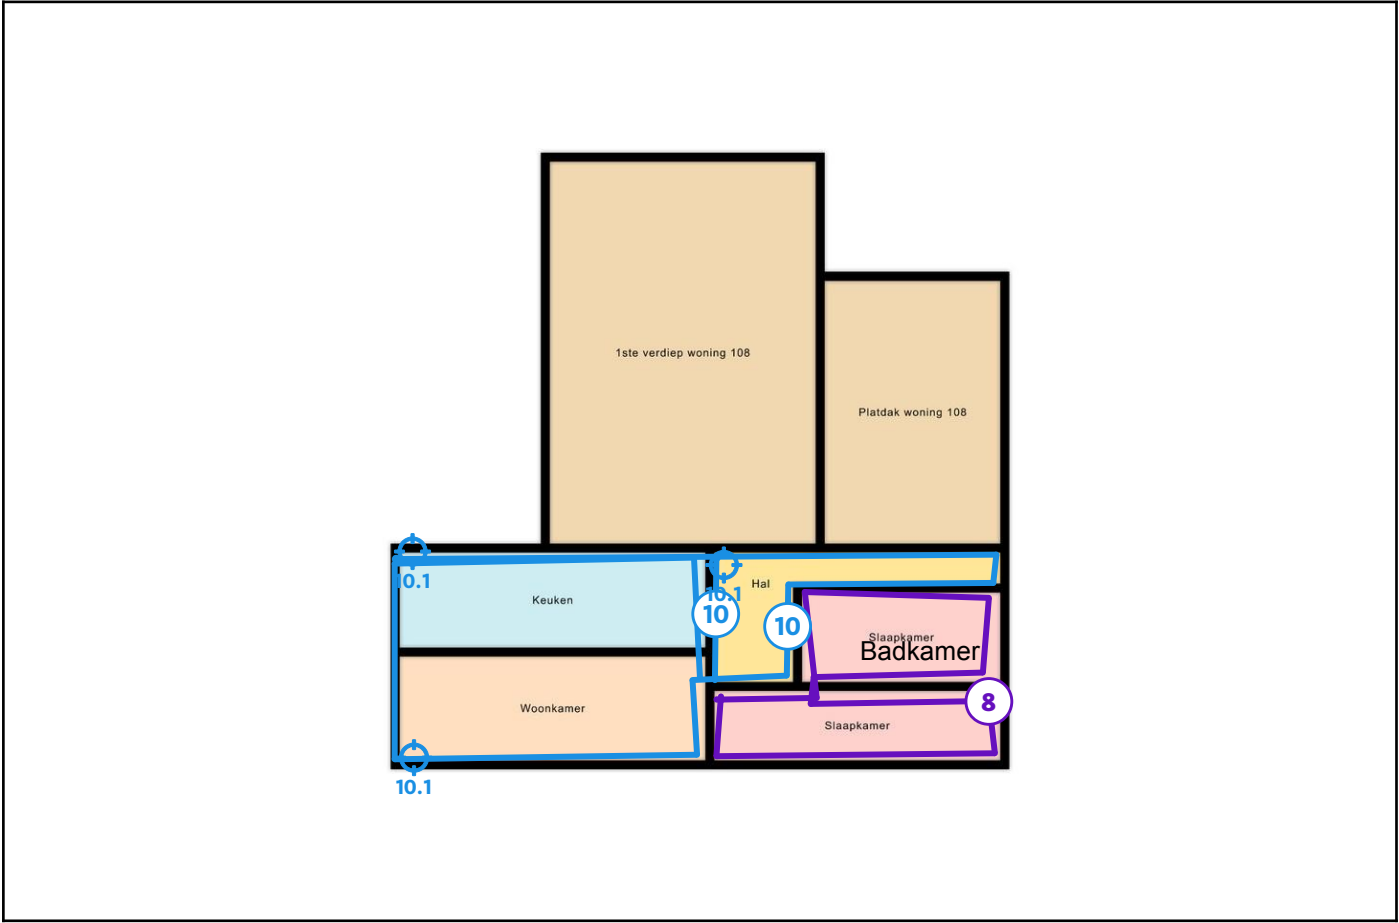
# Plan 1.4: Grondplan - 1ste verdiep muur

| Beschrijving | Type | Actie |
|---|---|---|
| 10.1 Code: MM01 | Mengmonster | - |

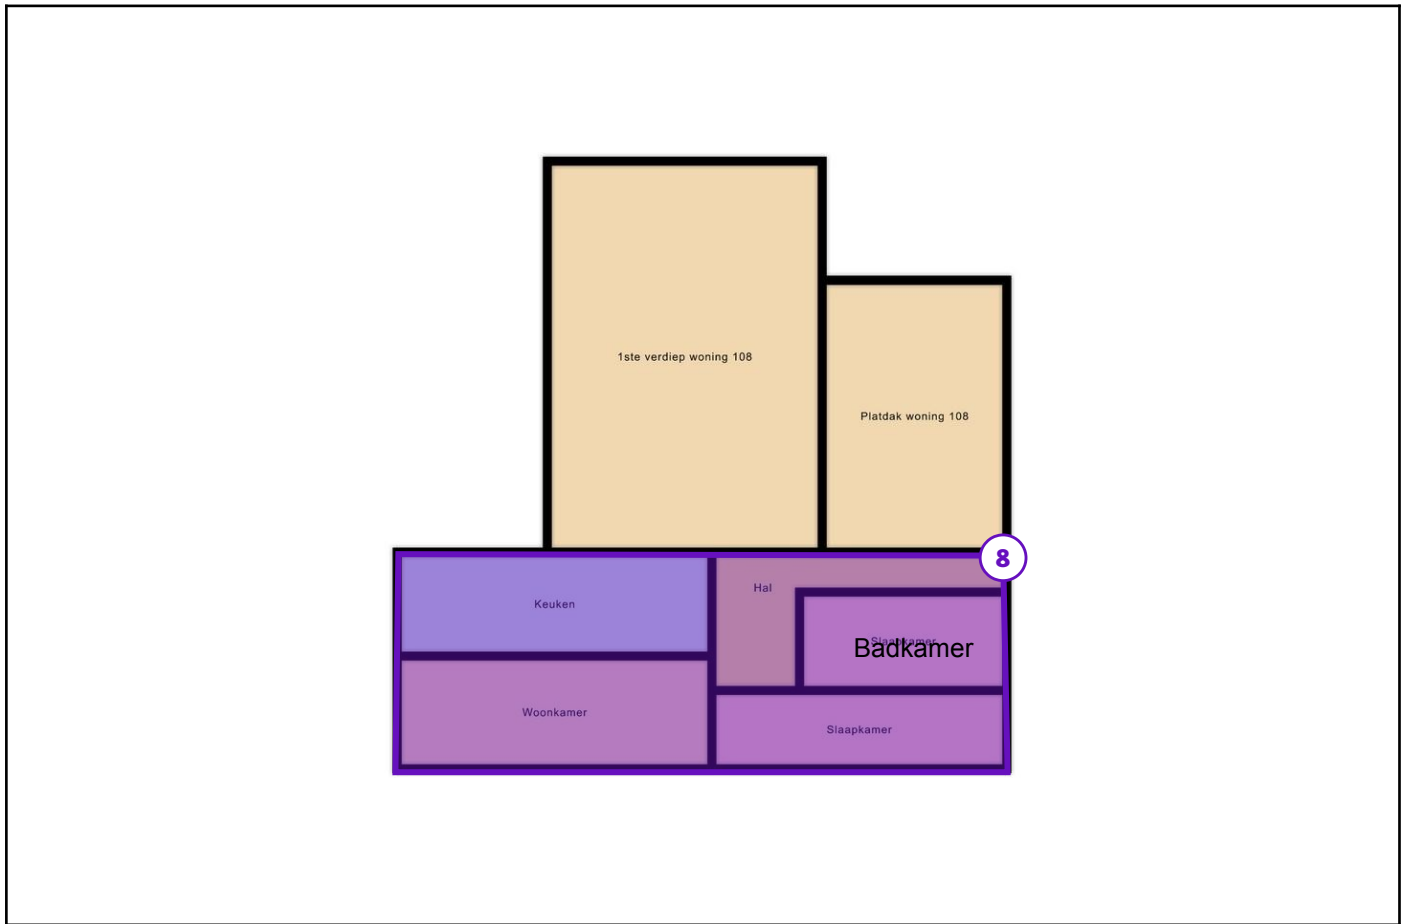
## Plan 1.5: Grondplan - 1ste verdiep plafond

| Beschrijving | Type | Actie |
|---|---|---|
| 8. *afwerking plafond en muren woning | Advies | - |

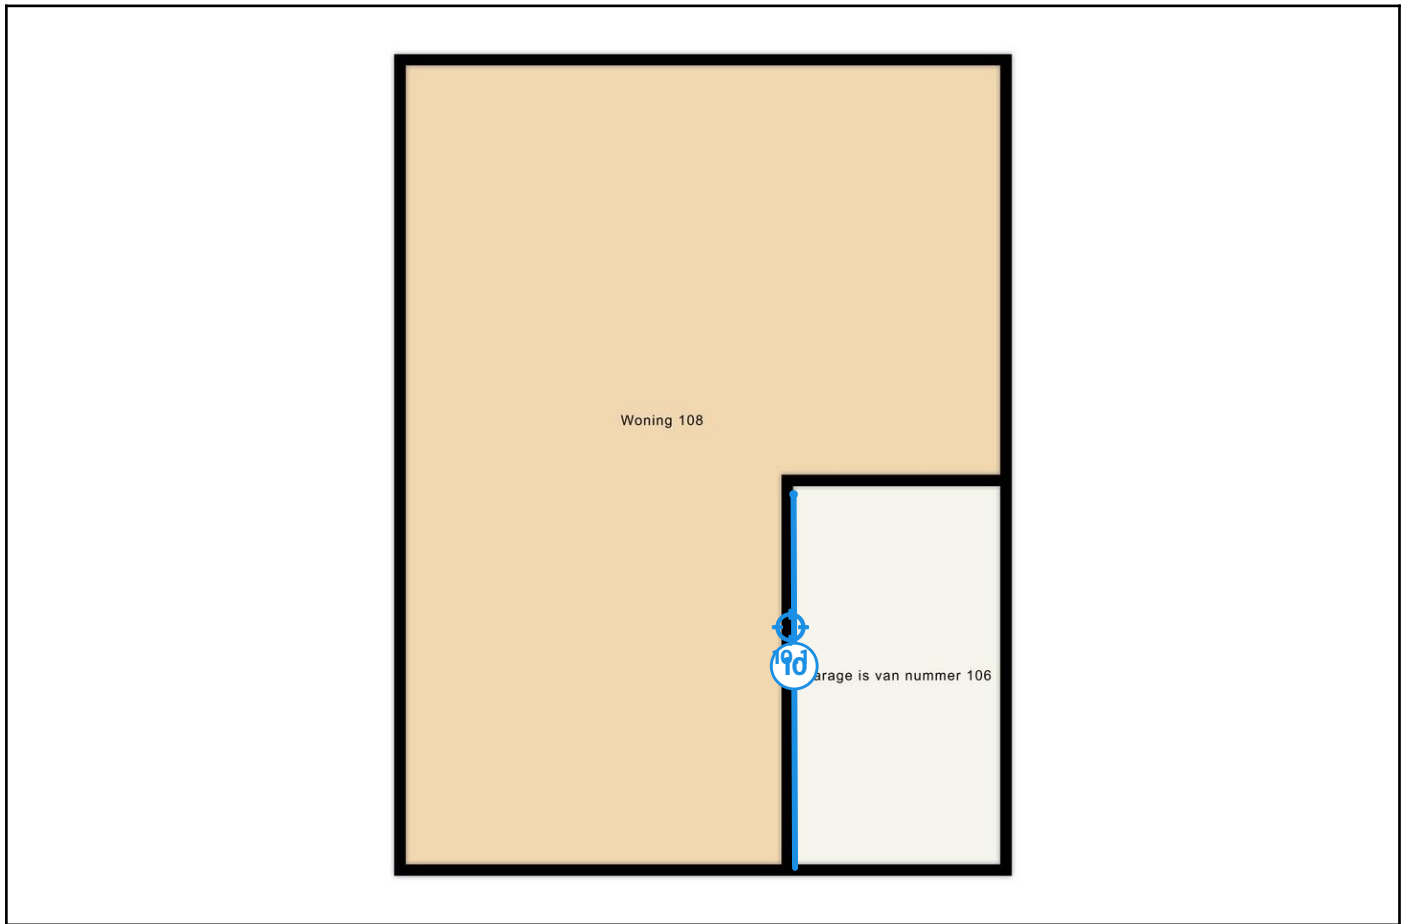
## Plan 1.6: Grondplan -Gelijkvloers muur

| Beschrijving | Type | Actie |
|---|---|---|
| 10.1 Code: MM01 | Mengmonster | - |
