# Asbestinventarisatetest

Zandstraat 108, 9900 Eeklo

Attestnummer : 20250723-000314.000

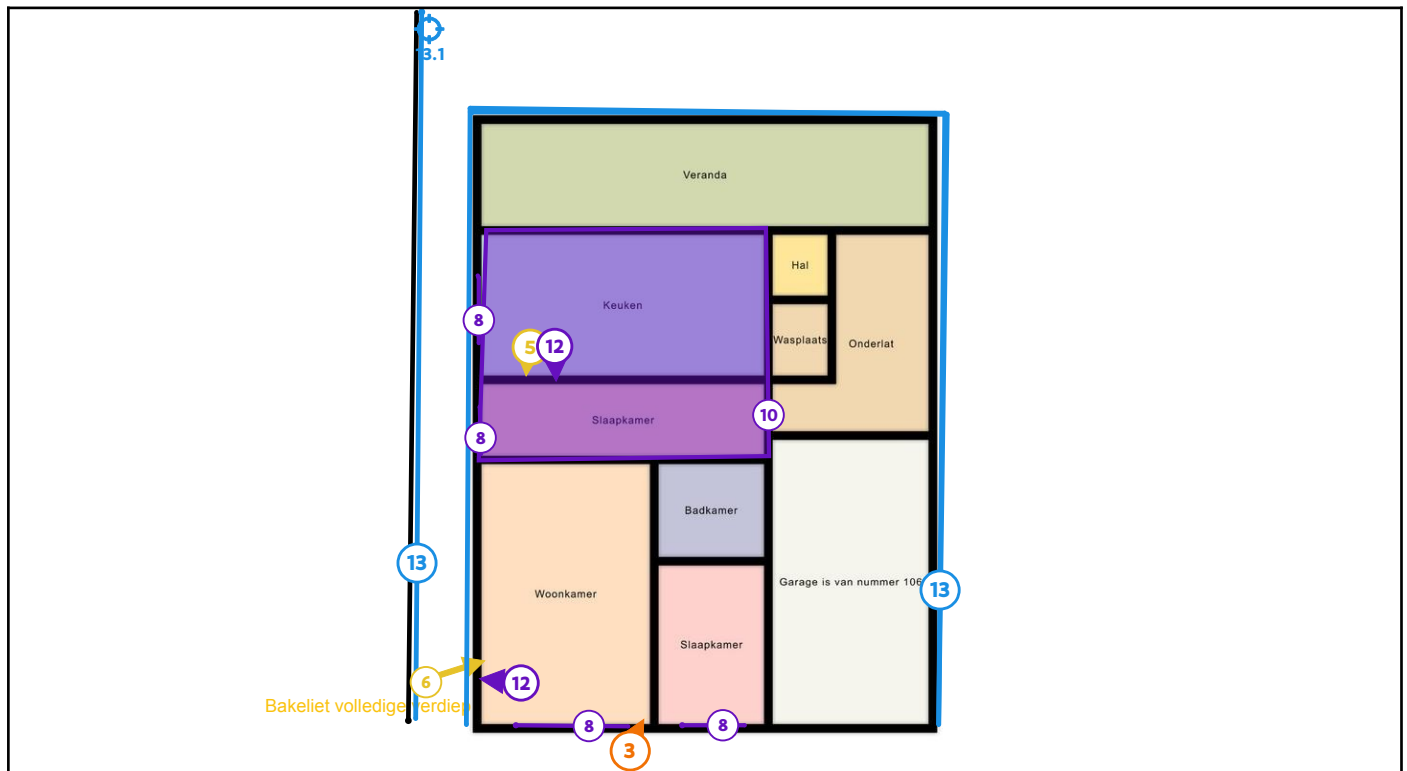
## Plan 1.1: Grondplan Gelijkvloers

| Beschrijving | Type | Actie |
|---|---|---|
| 13.1 Code: MM03 | Puntmonster | - |

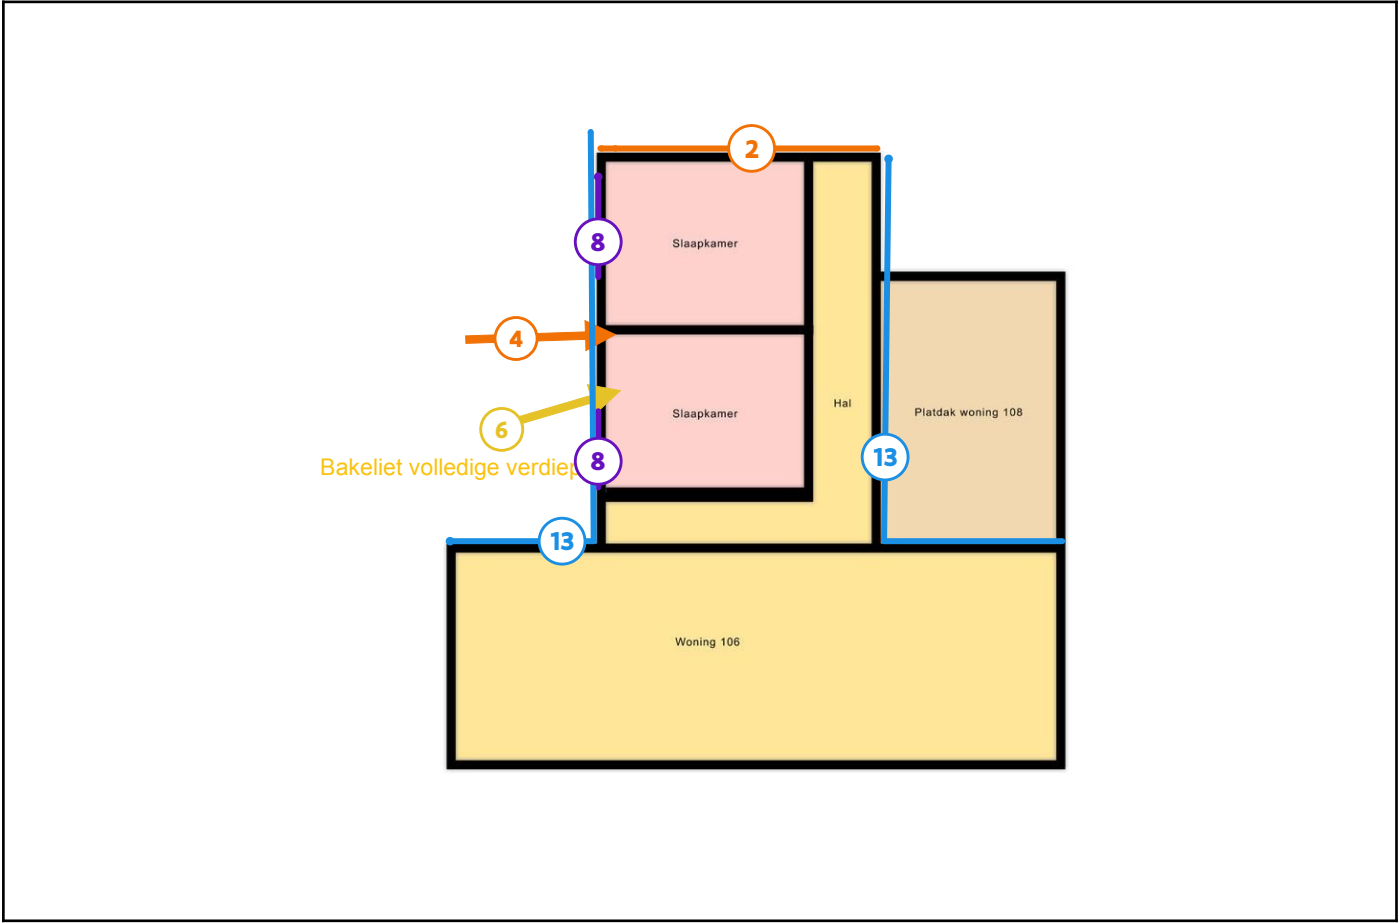
# Plan 1.2: Grondplan - 1ste verdiep

| Beschrijving | Type | Actie |
|---|---|---|
| 13. Cementage gevel + Tuinmuur | Geen asbest | - |

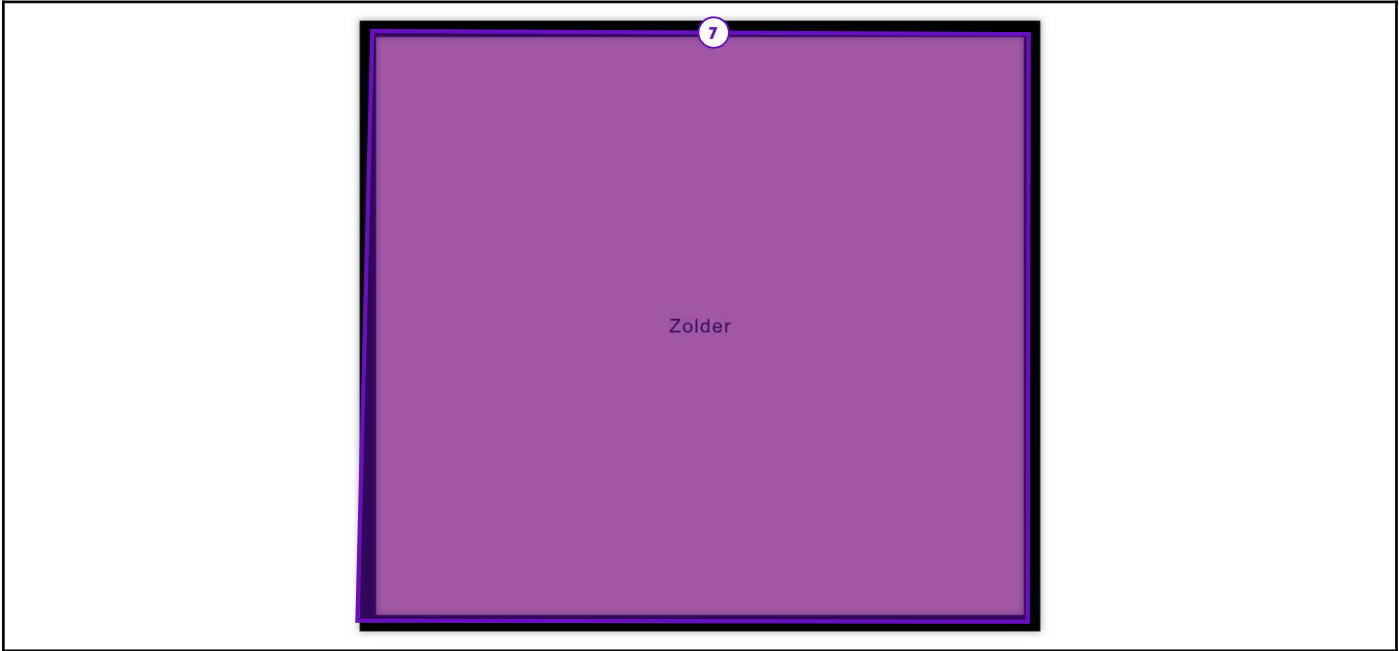
# Plan 1.3: Zolder

| Beschrijving | Type | Actie |
|---|---|---|
| 7. *Onderdak niet waarneembaar | Beperking | - |

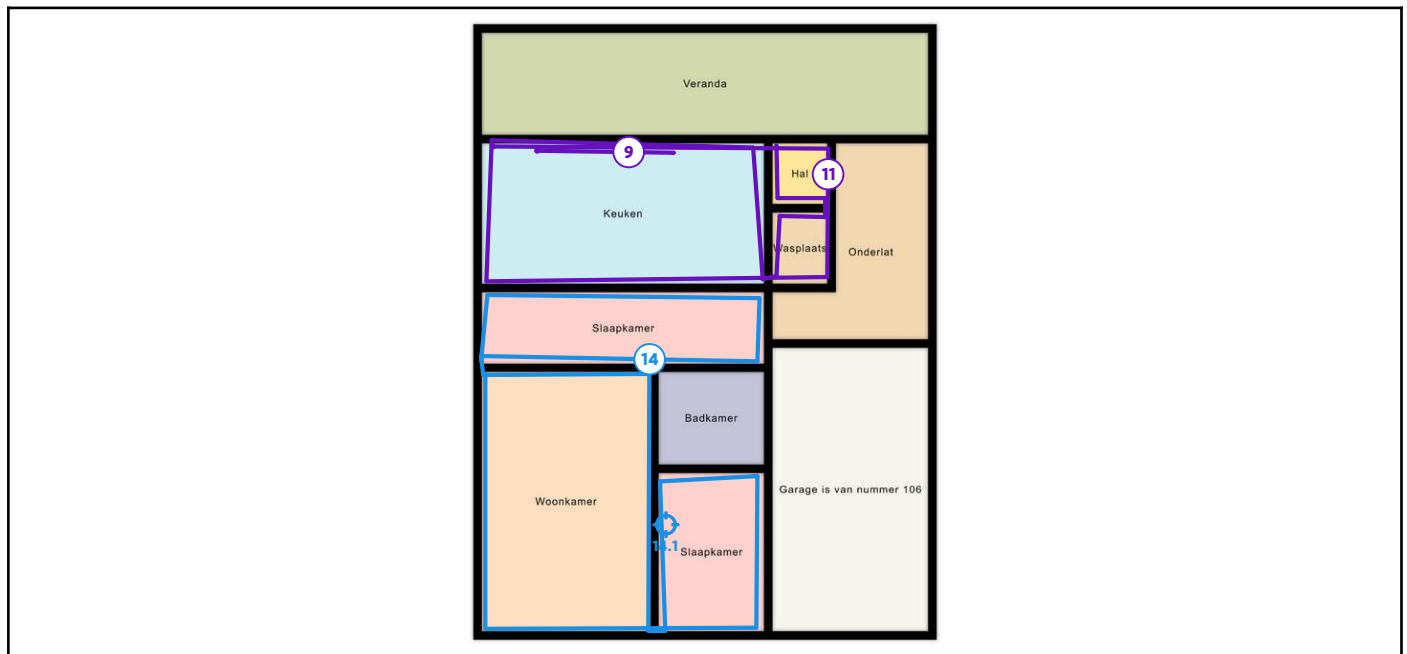
## Plan 1.4: Grondplan Gelijkvloers muur

| Beschrijving | Type | Actie |
|---|---|---|
| 14.1 Code: MM01 | Mengmonster | - |

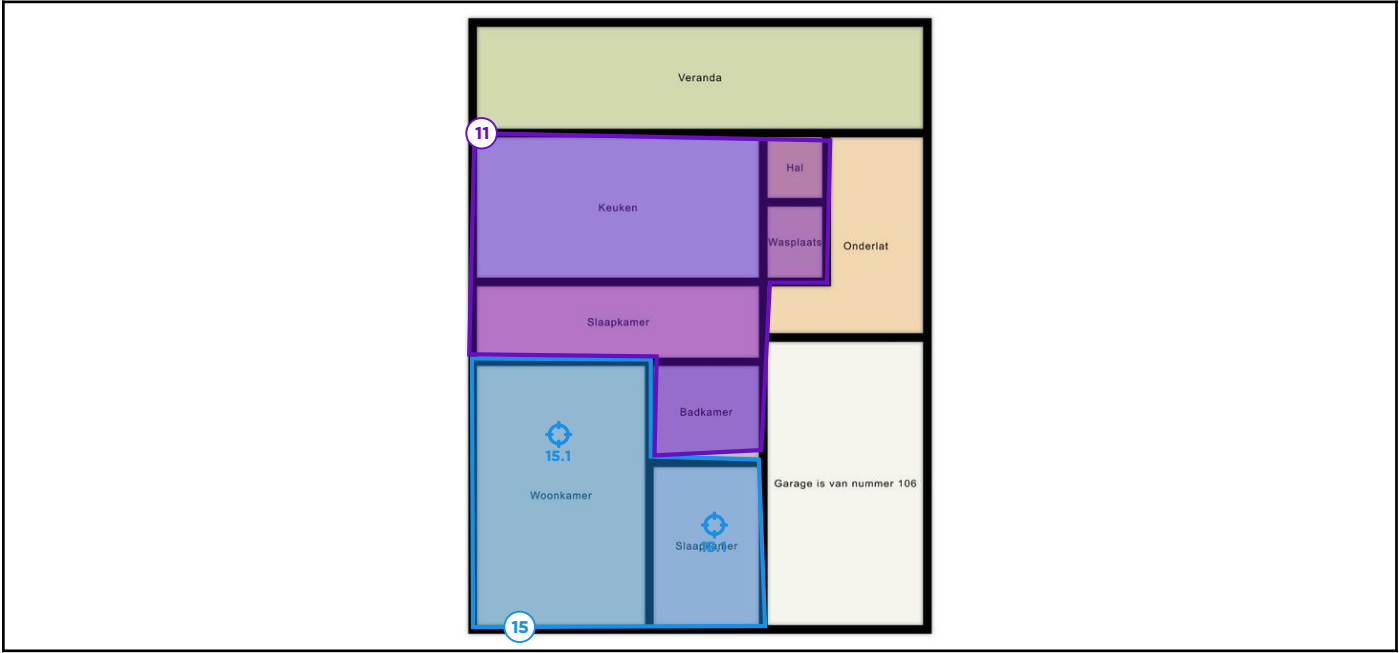
# Plan 1.5: Grondplan Gelijkvloers plafond

| Beschrijving | Type | Actie |
|---|---|---|
| 15.1 Code: MM02 | Mengmonster | - |

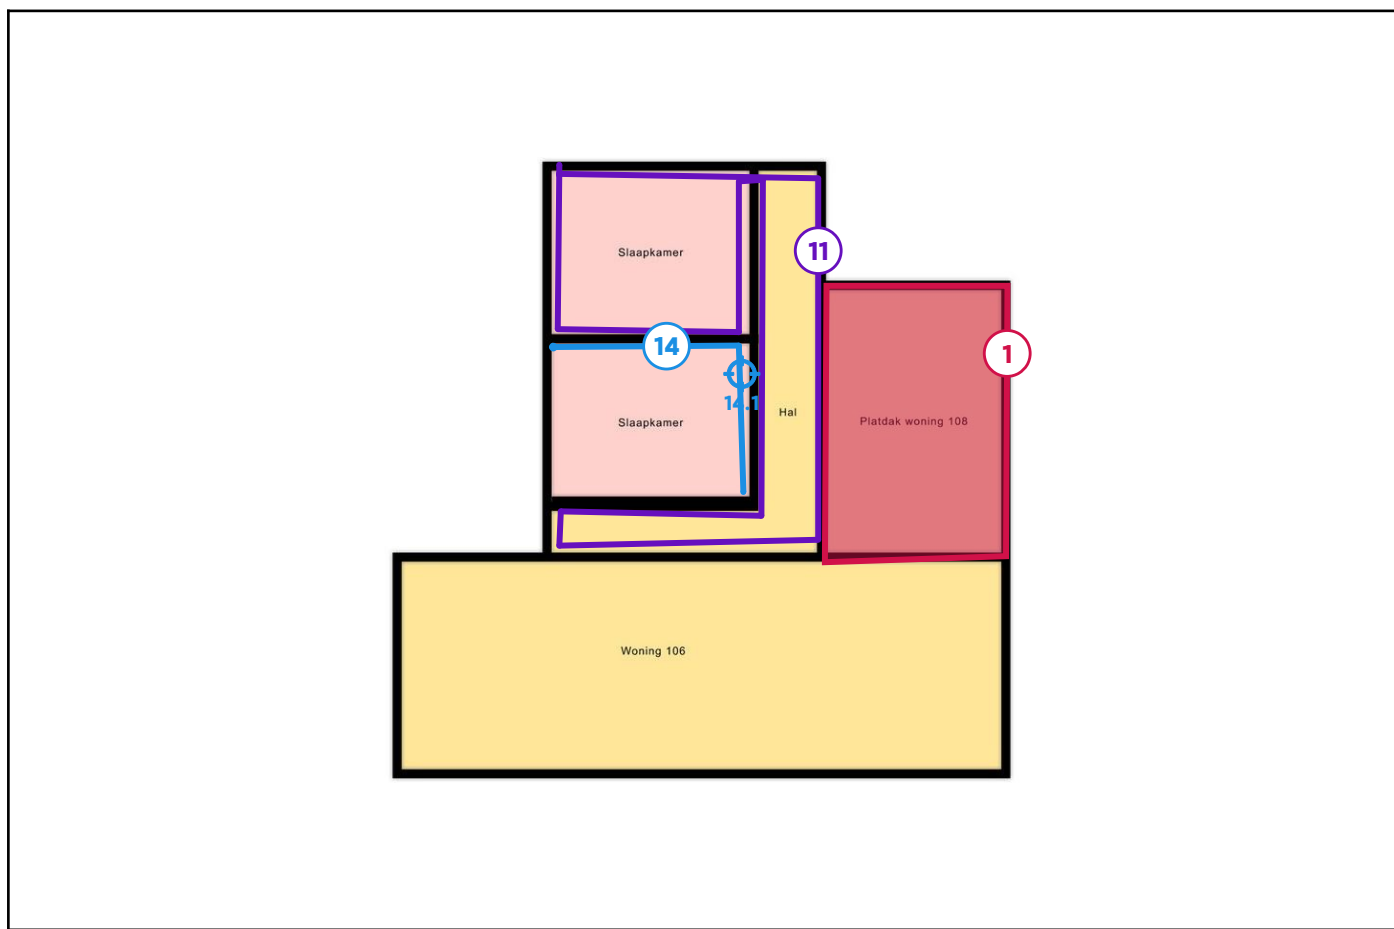
## Plan 1.6: Grondplan - 1ste verdiep muur

| Beschrijving | Type | Actie |
|---|---|---|
| 14.1 Code: MM01 | Mengmonster | - |

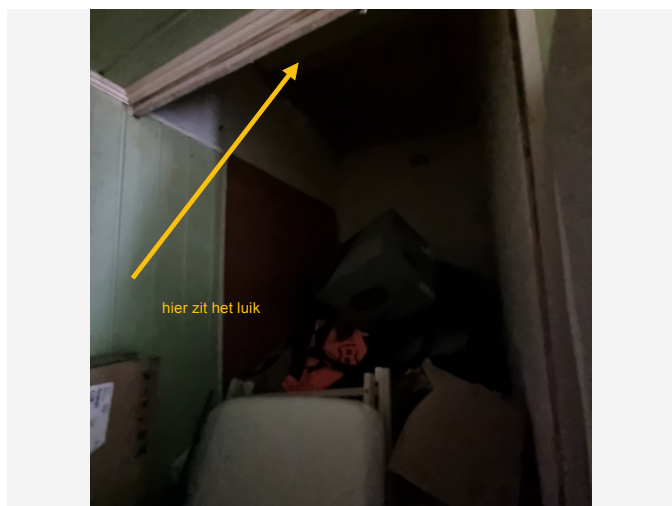
Situeringsfoto

| Primaire drager | Schuin dak |
