# Asbestinventarisatetest

Kempische steenweg 153/3, 3500 Hasselt

Attestnummer : **20250806-000267.000**

## Zone 1: Hoofdgebouw

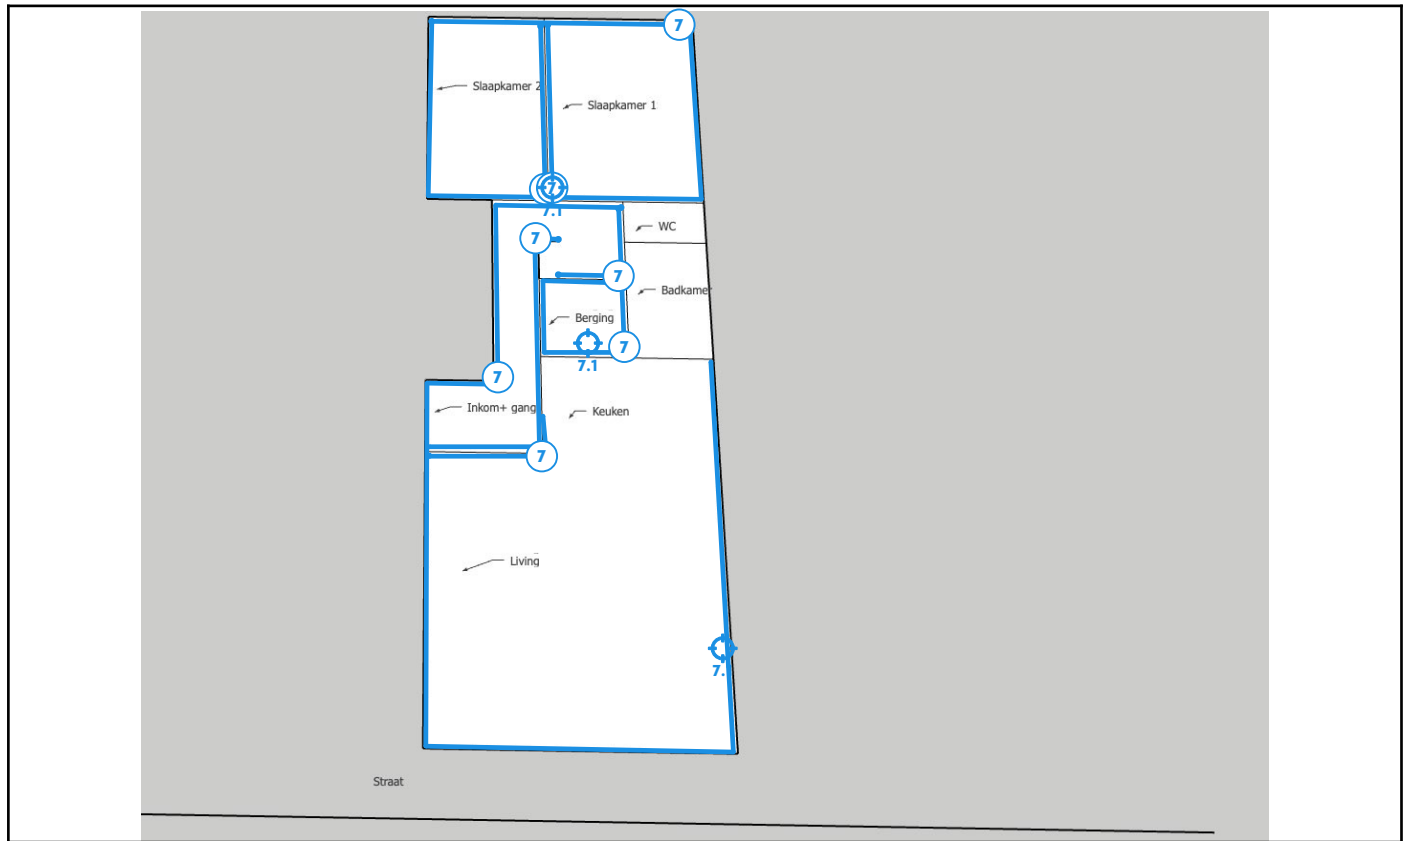
Plan 1.1: Schermafbeelding 2025-07-31 om 15.23.16

| Beschrijving | Type | Actie |
|---|---|---|
| 7.1 Code: MM001 | Mengmonster | - |

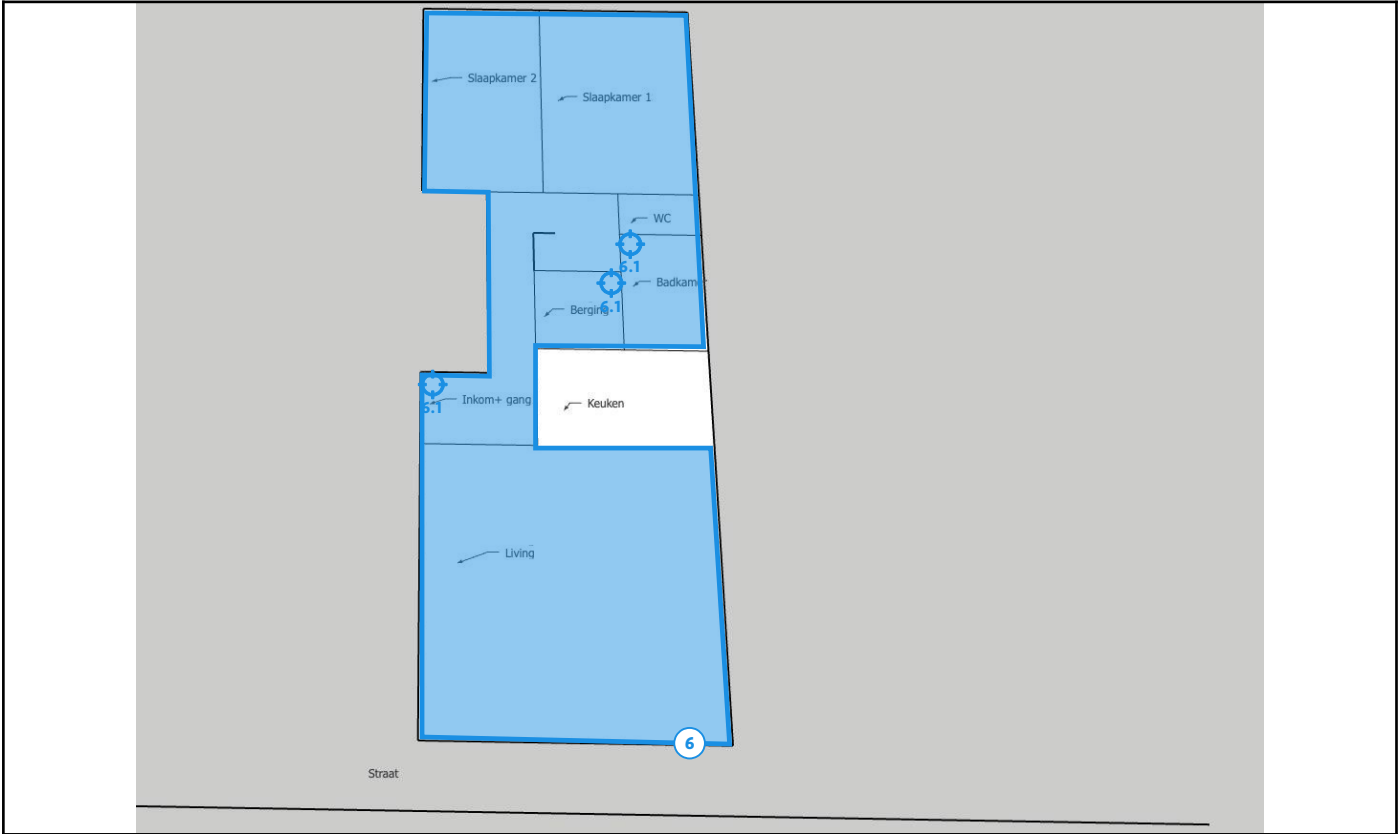
## Plan 1.2: Schermafbeelding 2025-07-31 om 15.23.16

| Beschrijving | Type | Actie |
|---|---|---|
| 6.1 Code: MM002 | Mengmonster | - |

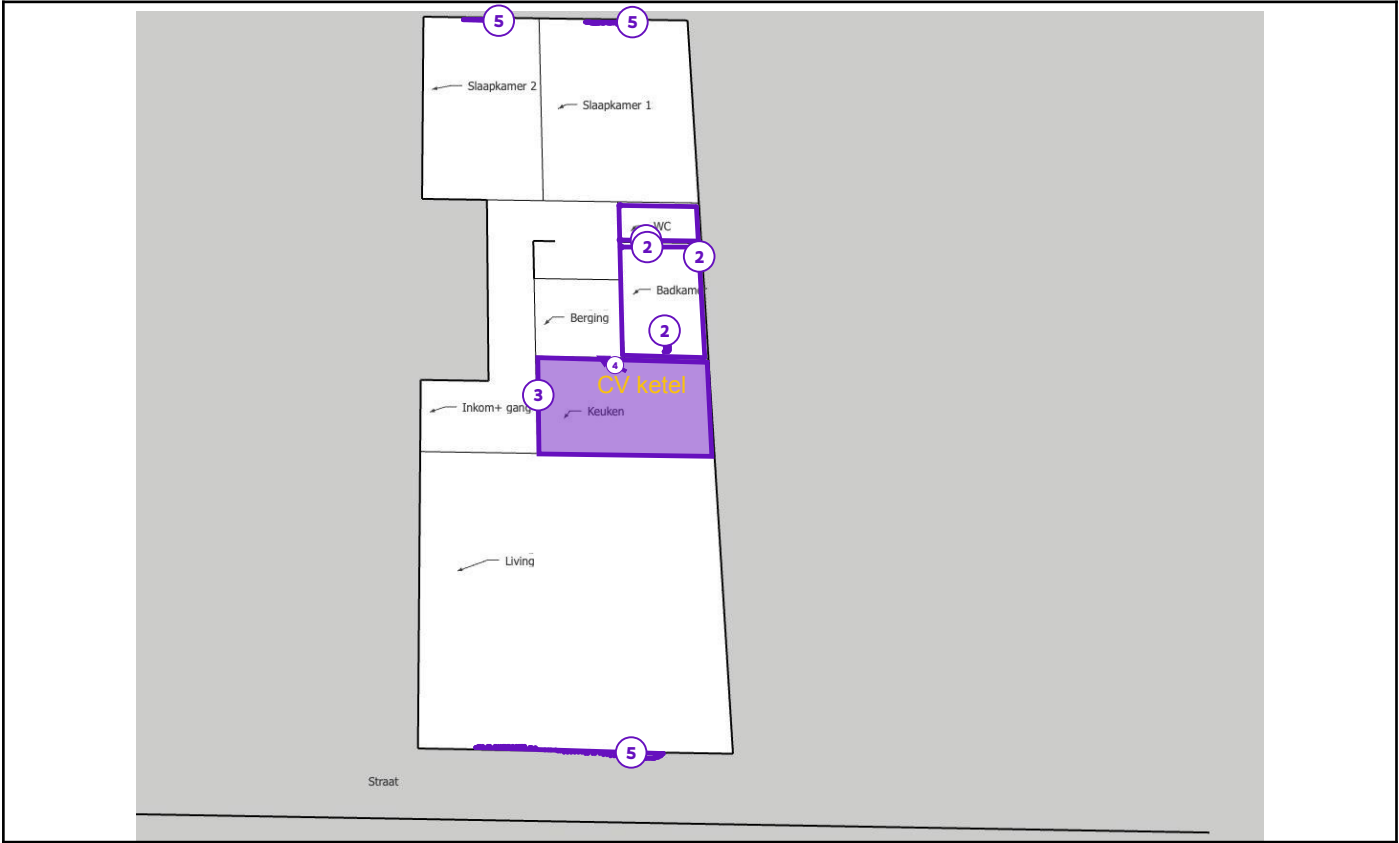
## Plan 1.3: Schermafbeelding 2025-07-31 om 15.23.16

| Beschrijving | Type | Actie |
|---|---|---|
| 5. Syliconen kitwerk langs ramen | Advies | - |
