# Asbestinventarisatetest

Bremstraat 18, 3700 Tongeren-Borgloon

Attestnummer : **20250813-000179.000**

Uitgegeven op : **13.08.2025**

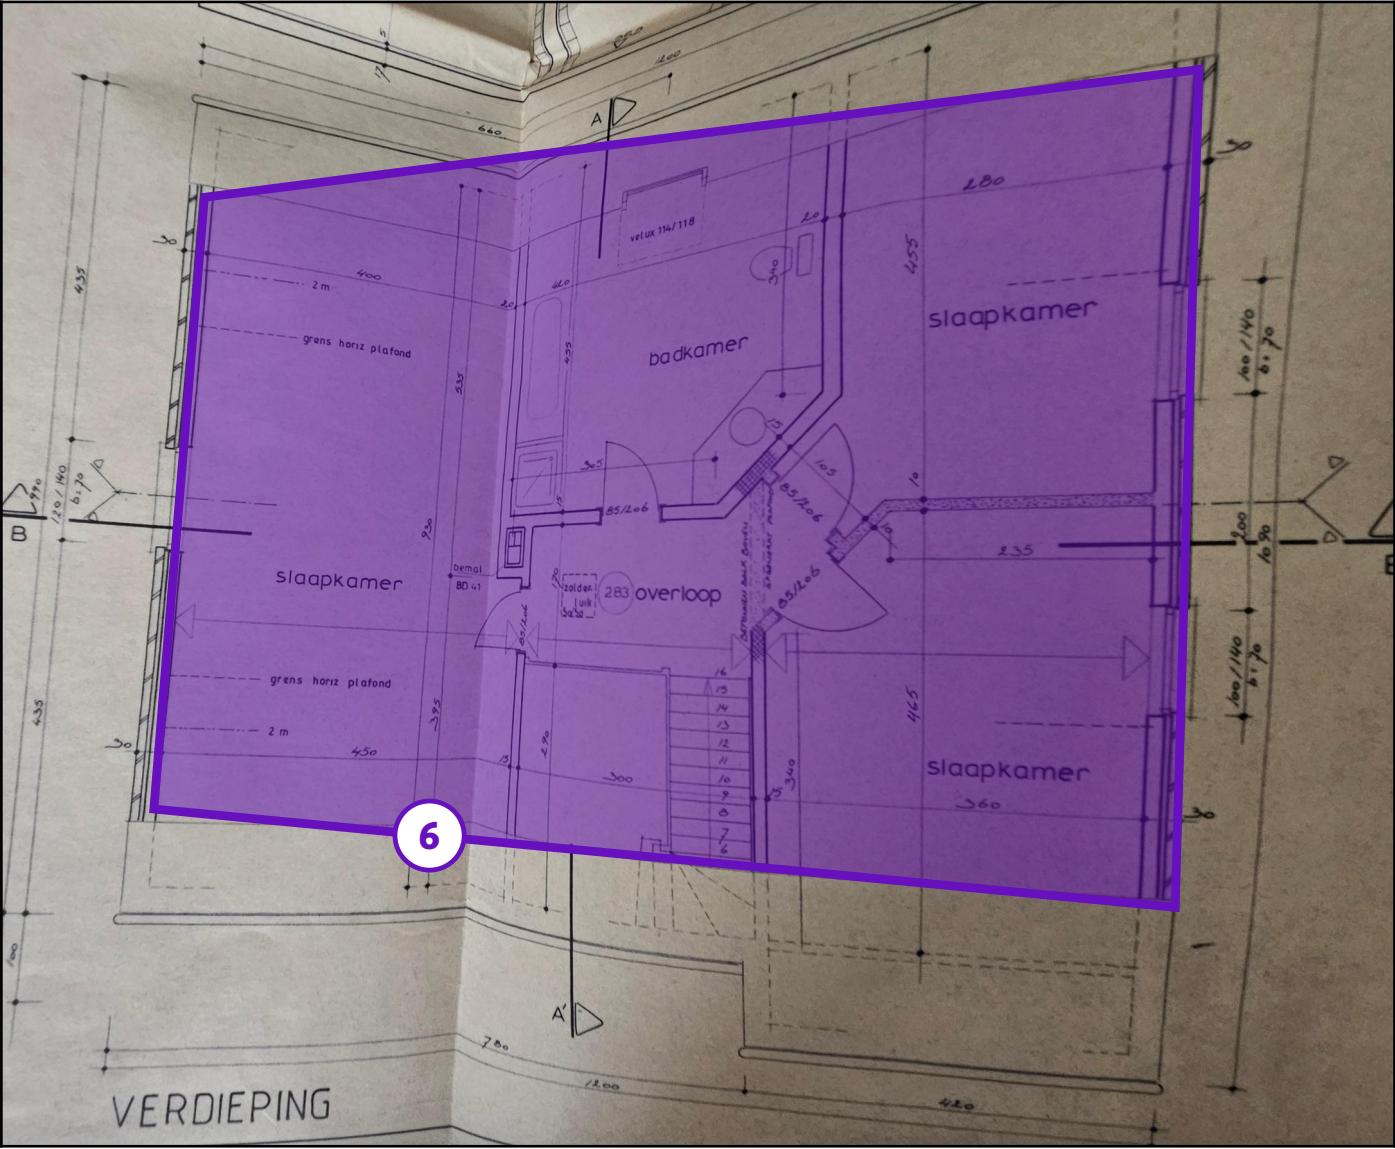
# Plan 1.5: Verdieping kopie

| Beschrijving | Type | Actie |
|---|---|---|
| 6. Plafonds bestaande uit voorzetpanelen | Advies | - |

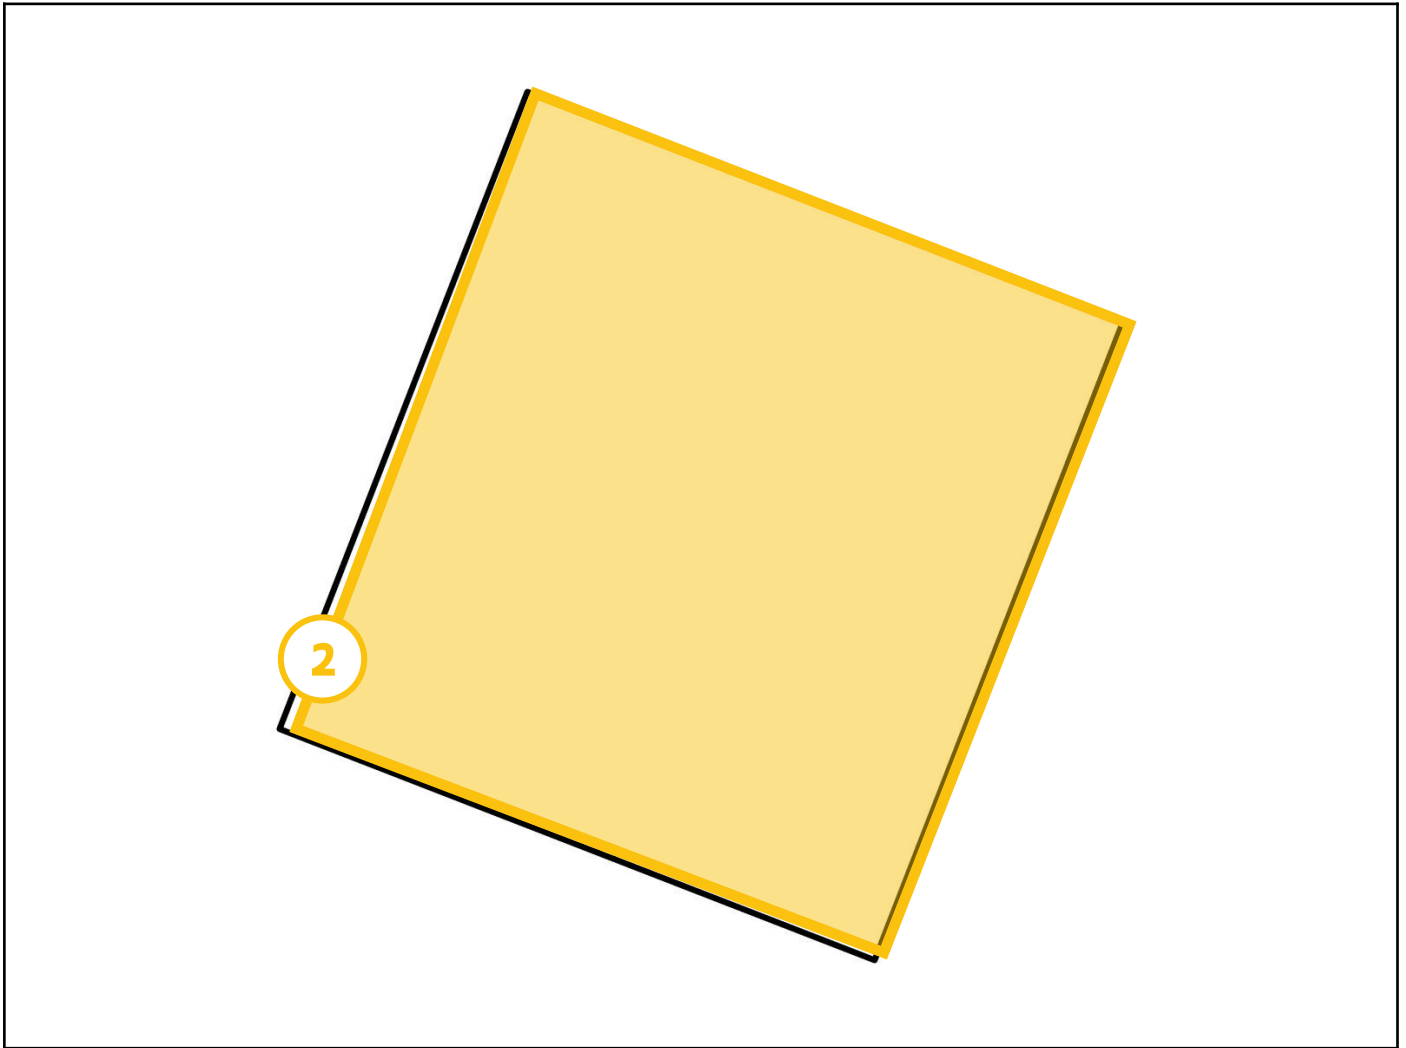
## Plan 2.1: Tuinhuis plan

| Beschrijving | Type | Actie |
|---|---|---|
| 2. Uitgesloten constructie | Uitsluiting | - |
