Morekstraat 283, 9032 Gent

# OVAM

## Asbestveilig (maar niet asbestvrij)

# Zone 1: Hoofdgebouw

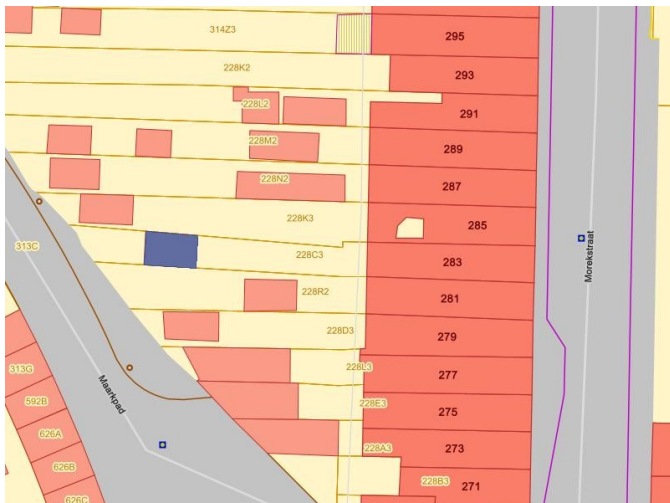
## Zone 2: Bijgebouw

- 0 Asbestmaterialen
- 0 Beperkingen
- 0 Uitsluitingen
- 0 Roerende goederen
- 0 Puin, steenslag, (water)bodem
- 0 Adviezen
- 0 Geen asbest
