# Asbestinventarisatattest

Wakkensesteenweg 2, 8720 Dentergem

Attestnummer : 20250308-000026.000

**Niet-asbestveilig**

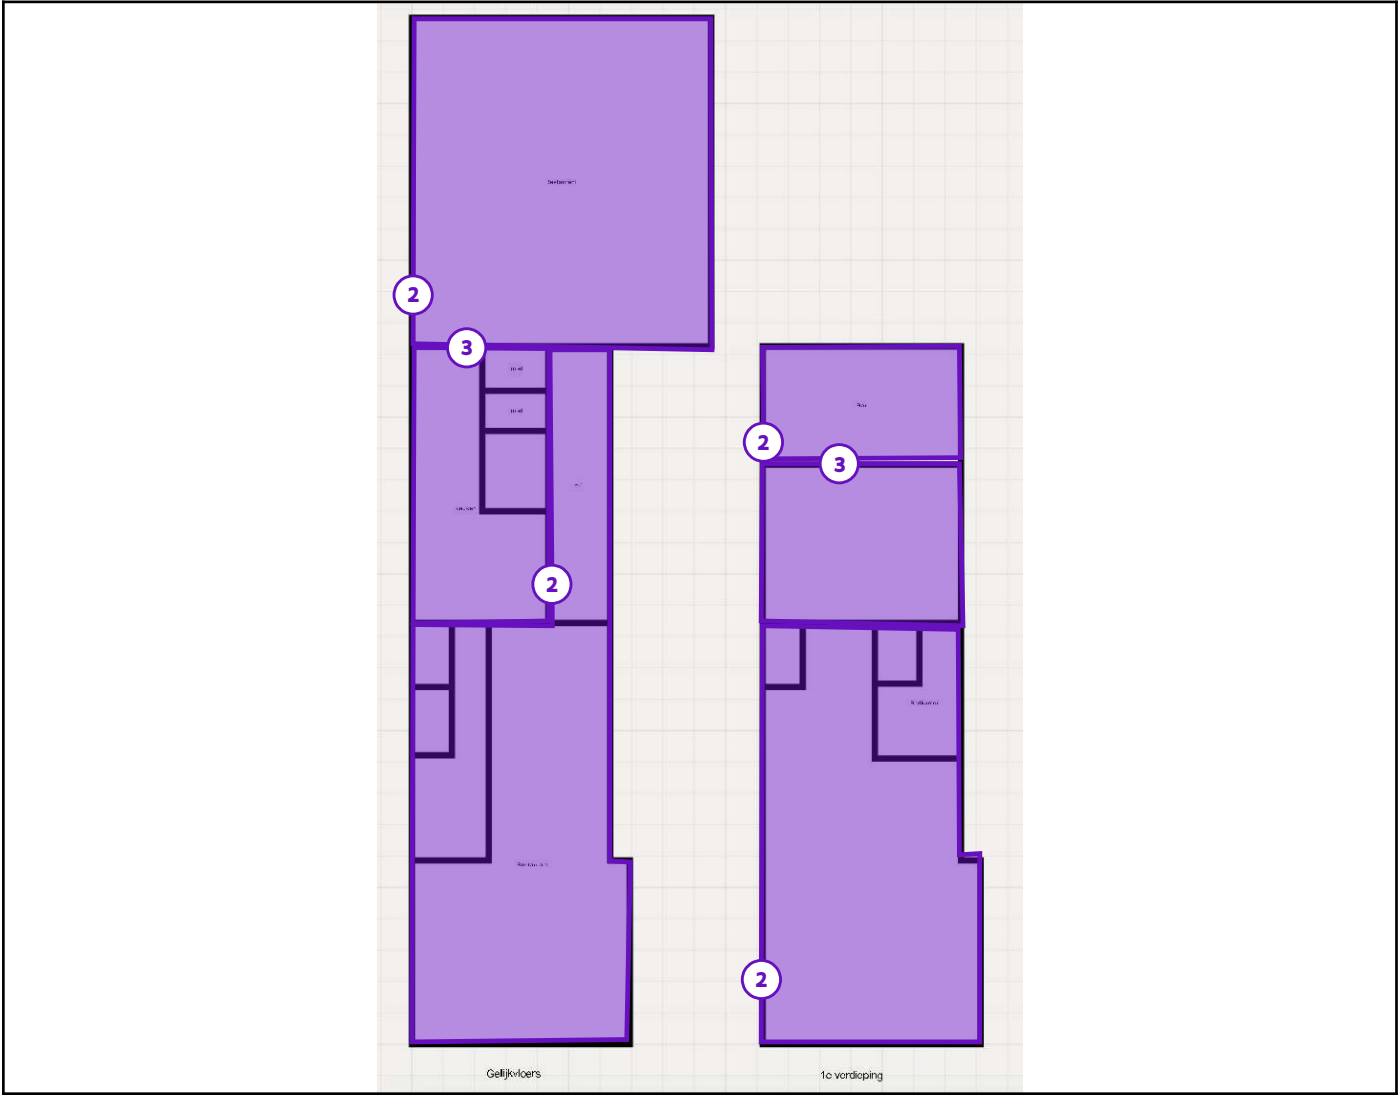
# Plan 1.1: schema

| Beschrijving | Type | Actie |
|---|---|---|
| 3. 1004. Plafonds: Lambrisering / beplatingen | Advies | - |

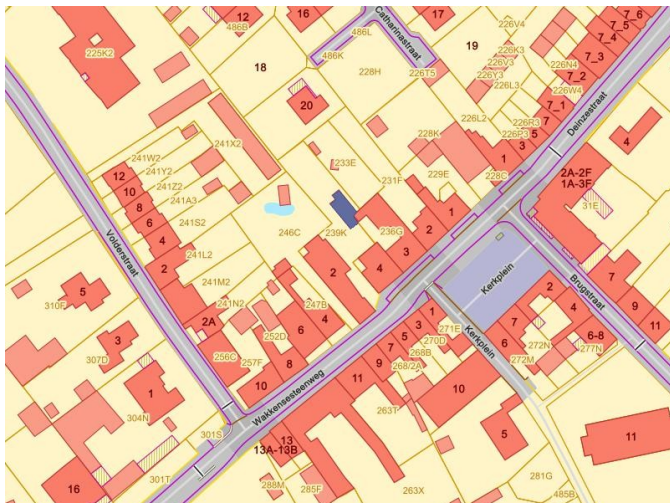
## Zone 2: Bijgebouw

- 0 Asbestmaterialen
- 0 Beperkingen
- 0 Uitsluitingen
- 0 Roerende goederen
- 0 Puin, steenslag, (water)bodem
- 0 Adviezen
- 0 Geen asbest
