# Asbestinventarisatetest

Vroonstraat 14, 8792 Waregem

Attestnummer : 20250312-000370.000

Uitgegeven op : 12.03.2025

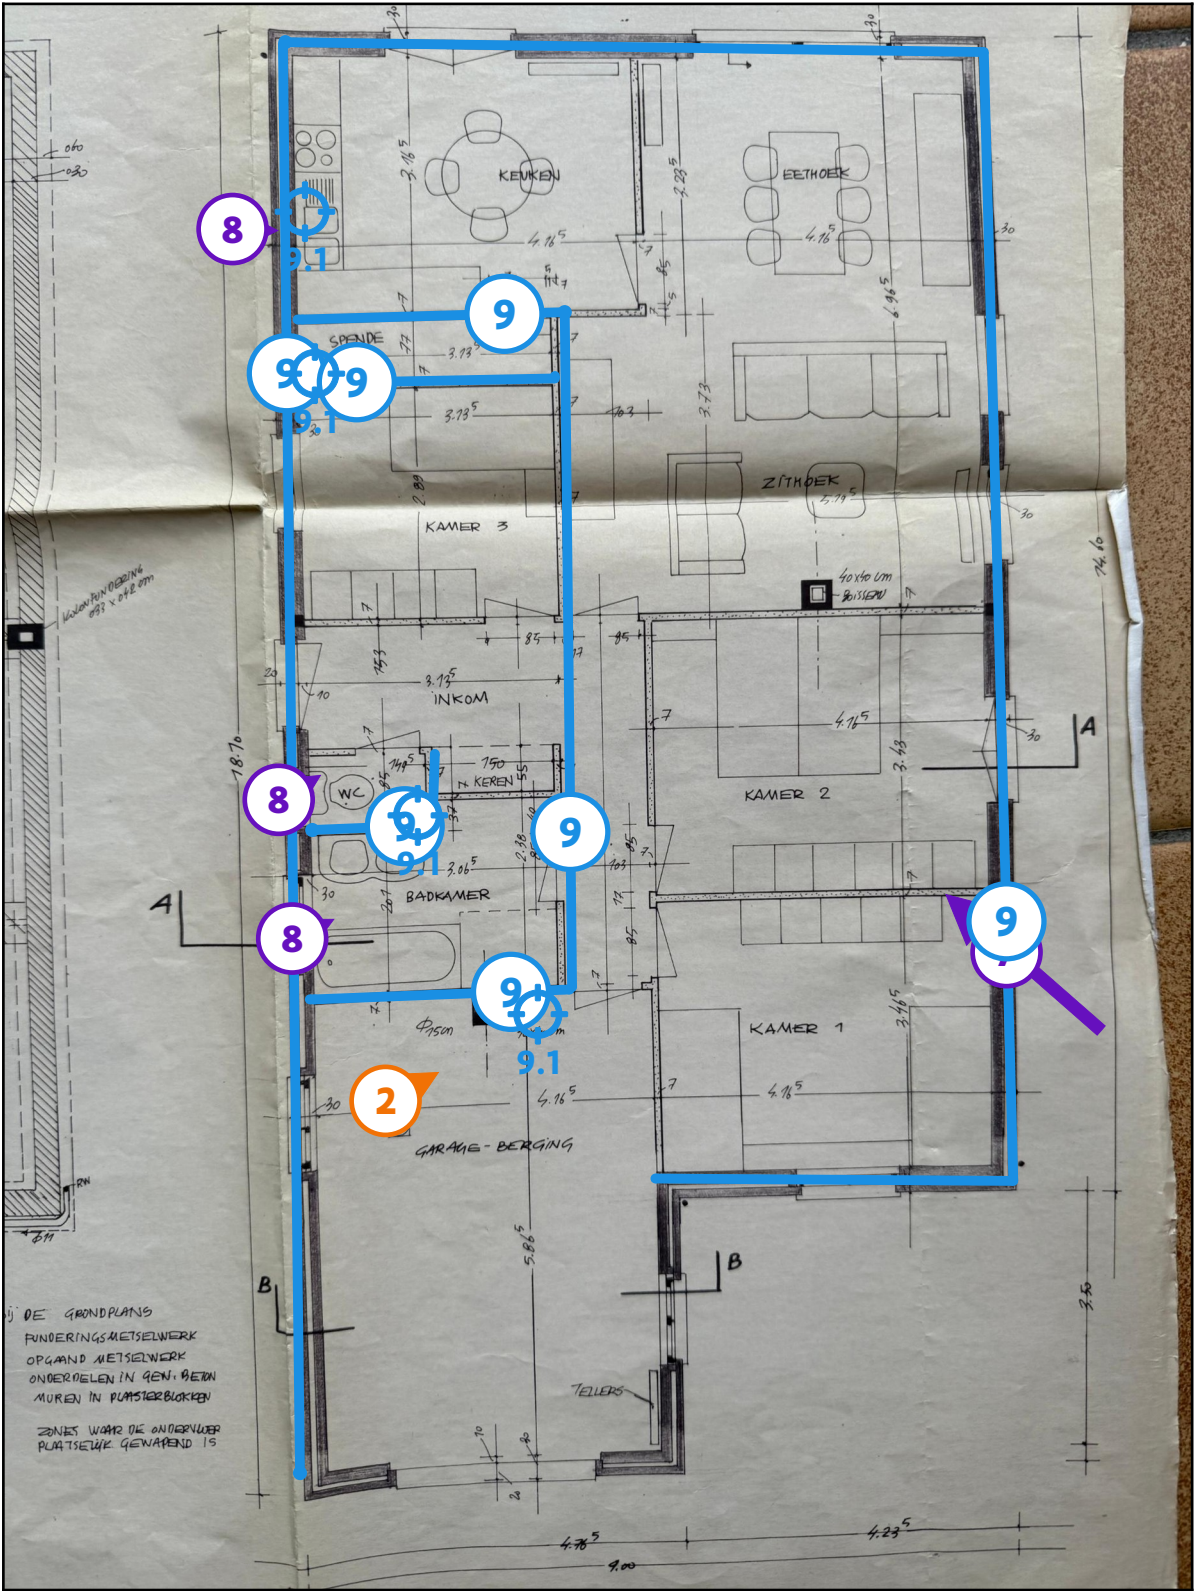
# Plan 1.1: gelijkvloers

| 9.1 Code: M01 | Mengmonster | - |

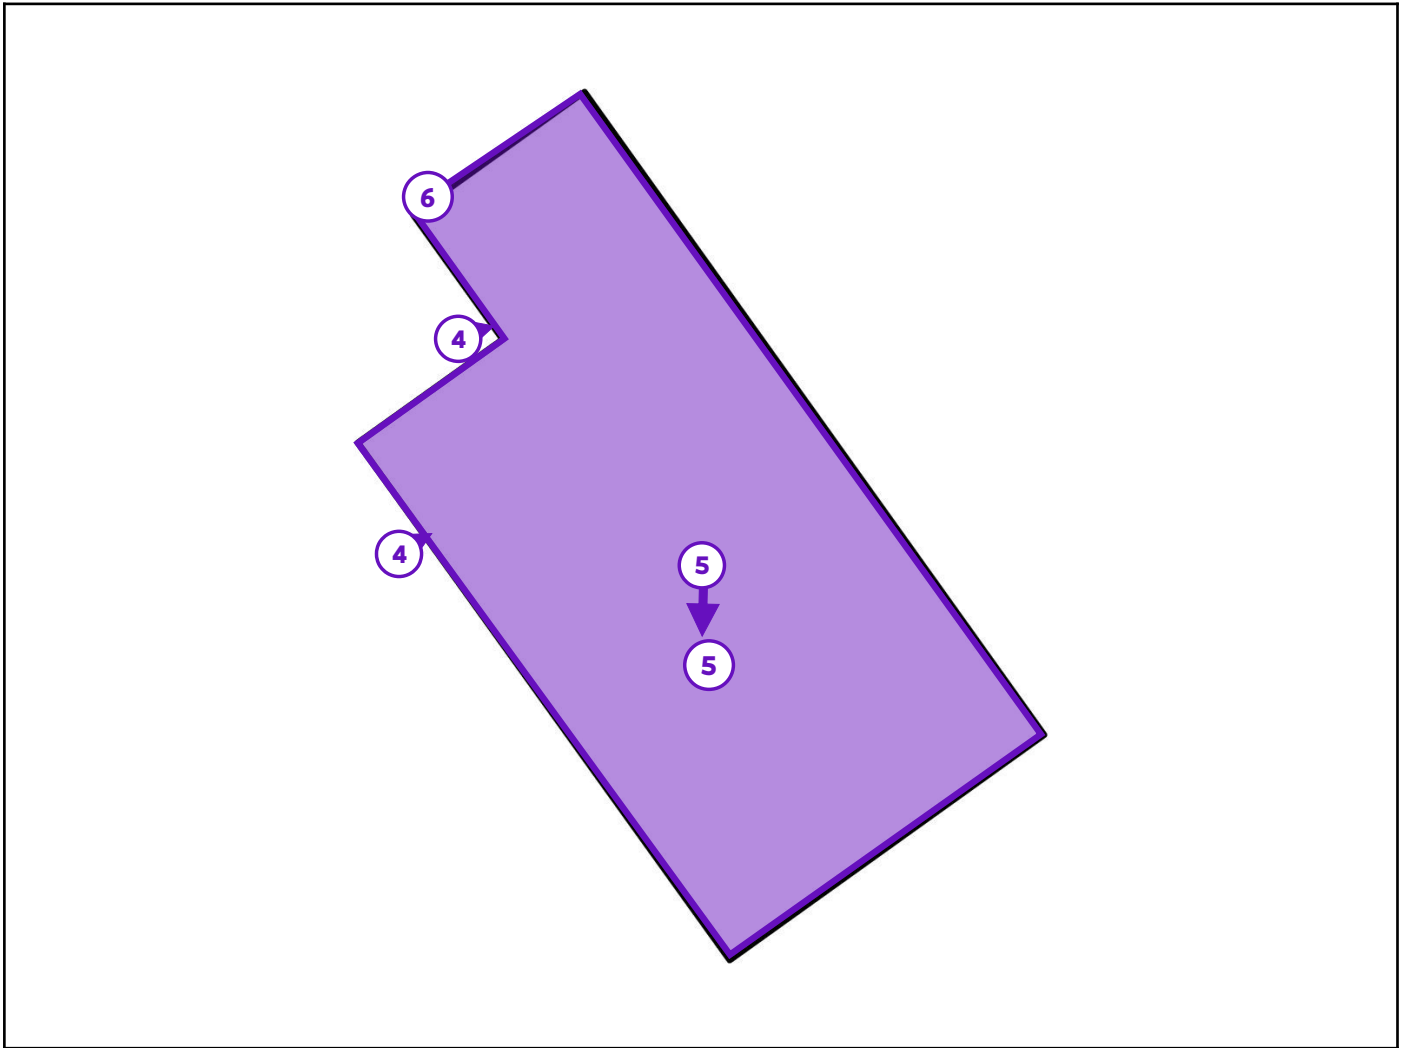
## Plan 1.2: zolderplan

| Beschrijving | Type | Actie |
|---|---|---|
| 6. Onderdak van de woning is uit doek | Advies | - |
