# Asbestinventarisatetest

Kerkplein 5, 8750 Wingene

Attestnummer : 20250813-000127.000

## Zone 1: Gesloten bebouwing - Handelshuis

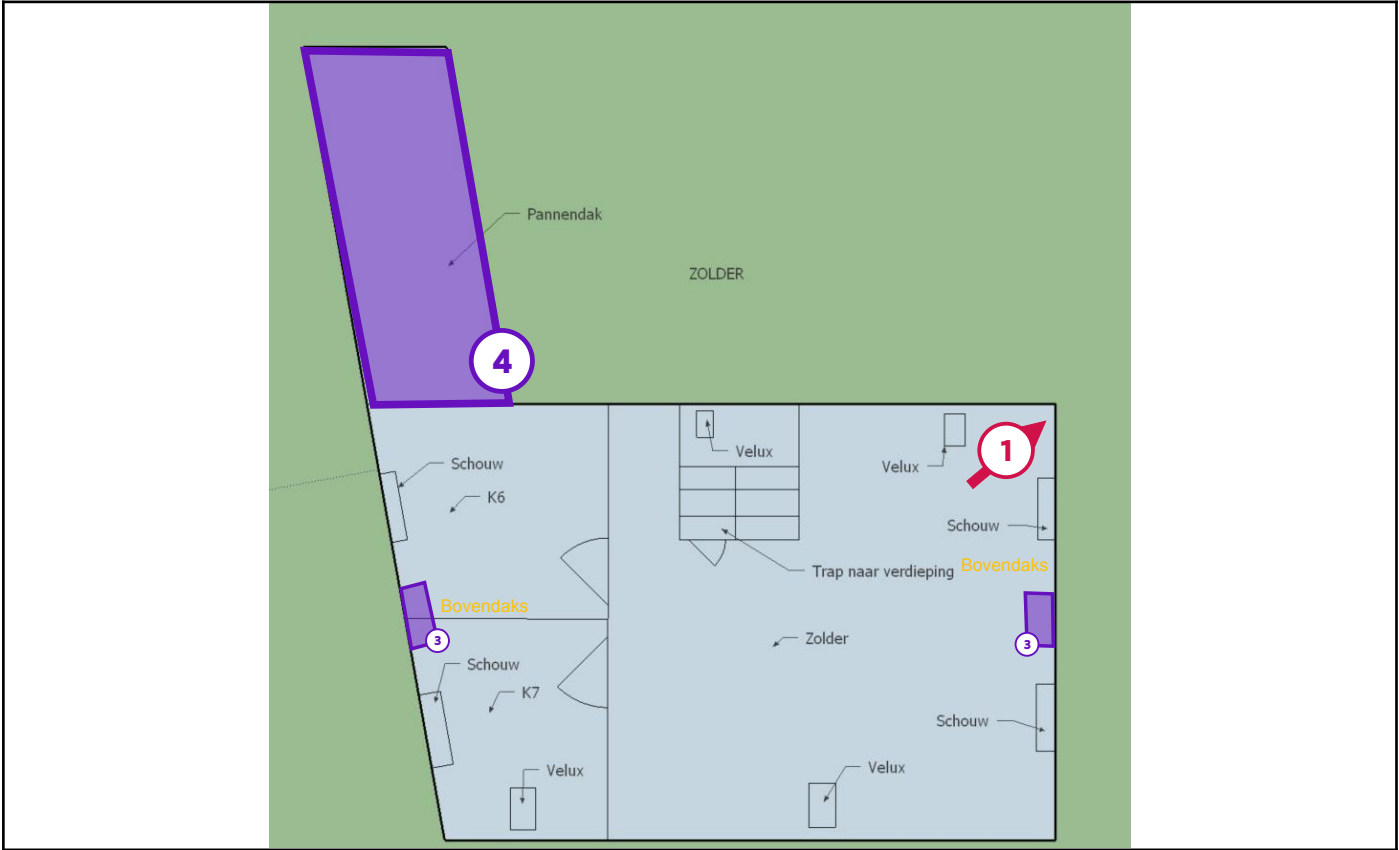
# Plan 1.1: Grondplan Zolder

| Beschrijving | Type | Actie |
|---|---|---|
| 4. Hellend dak Badkamer verdieping | Beperking | - |

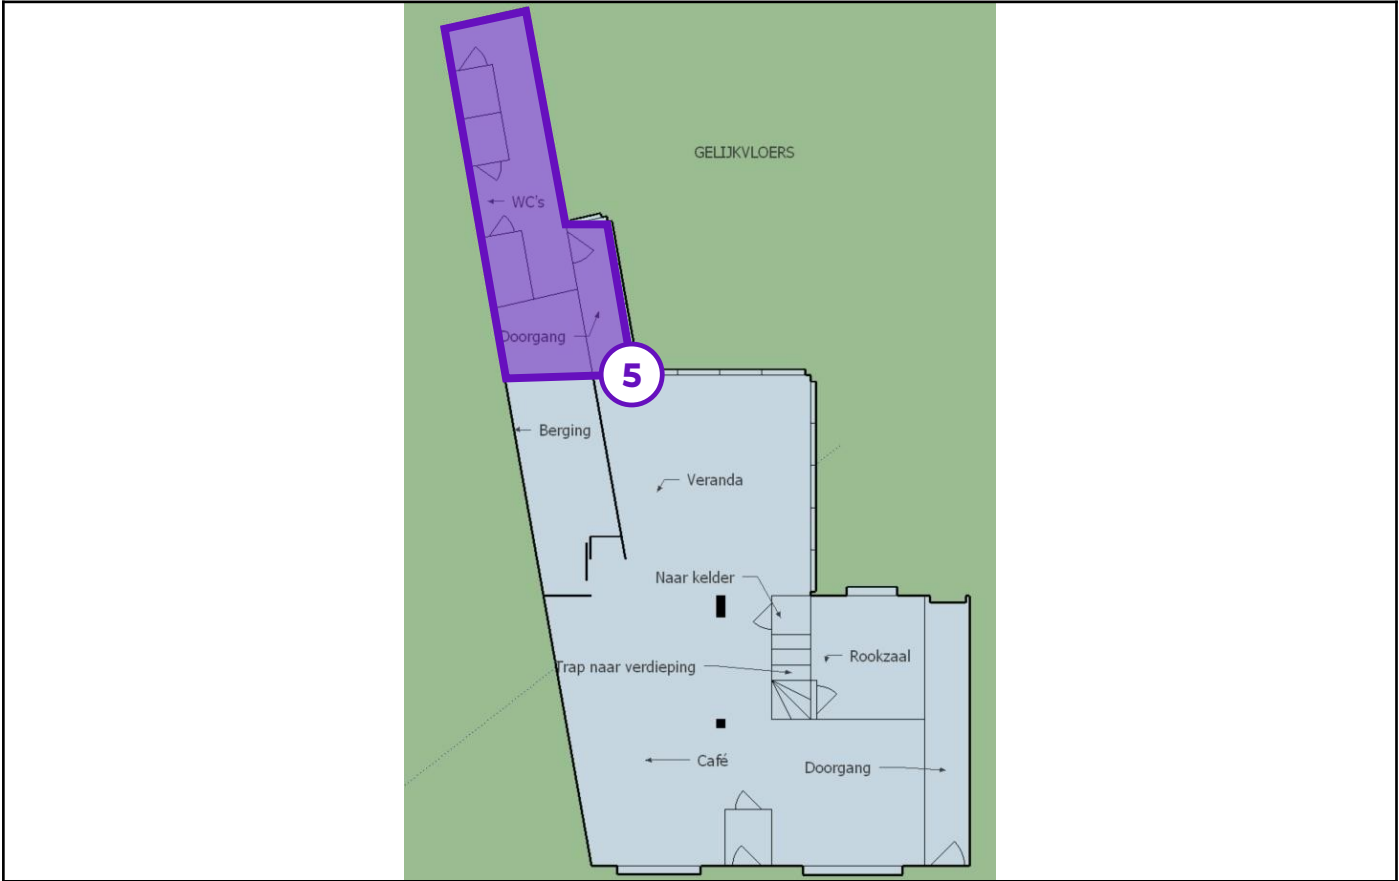
# Plan 1.3: Grondplan Gelijkvloers

| Beschrijving | Type | Actie |
|---|---|---|
| 5. Geen onderdak aanbouw WC's en doorgang Veranda | Advies | - |

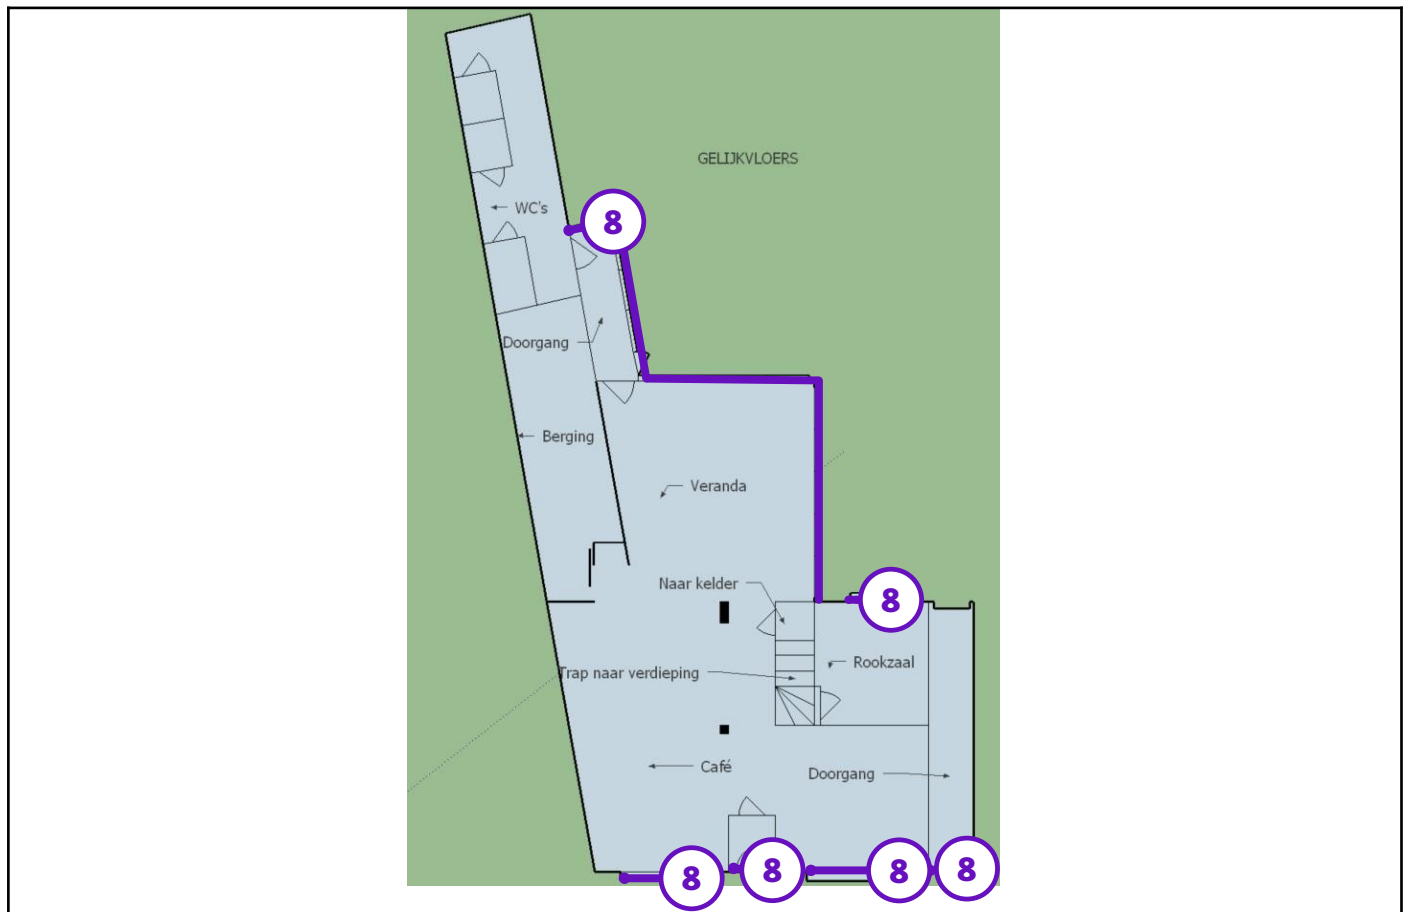
## Plan 1.12: Grondplan Gelijkvloers

| Beschrijving | Type | Actie |
|---|---|---|
| 8. Kits buitenschrijnwerk | Advies | - |

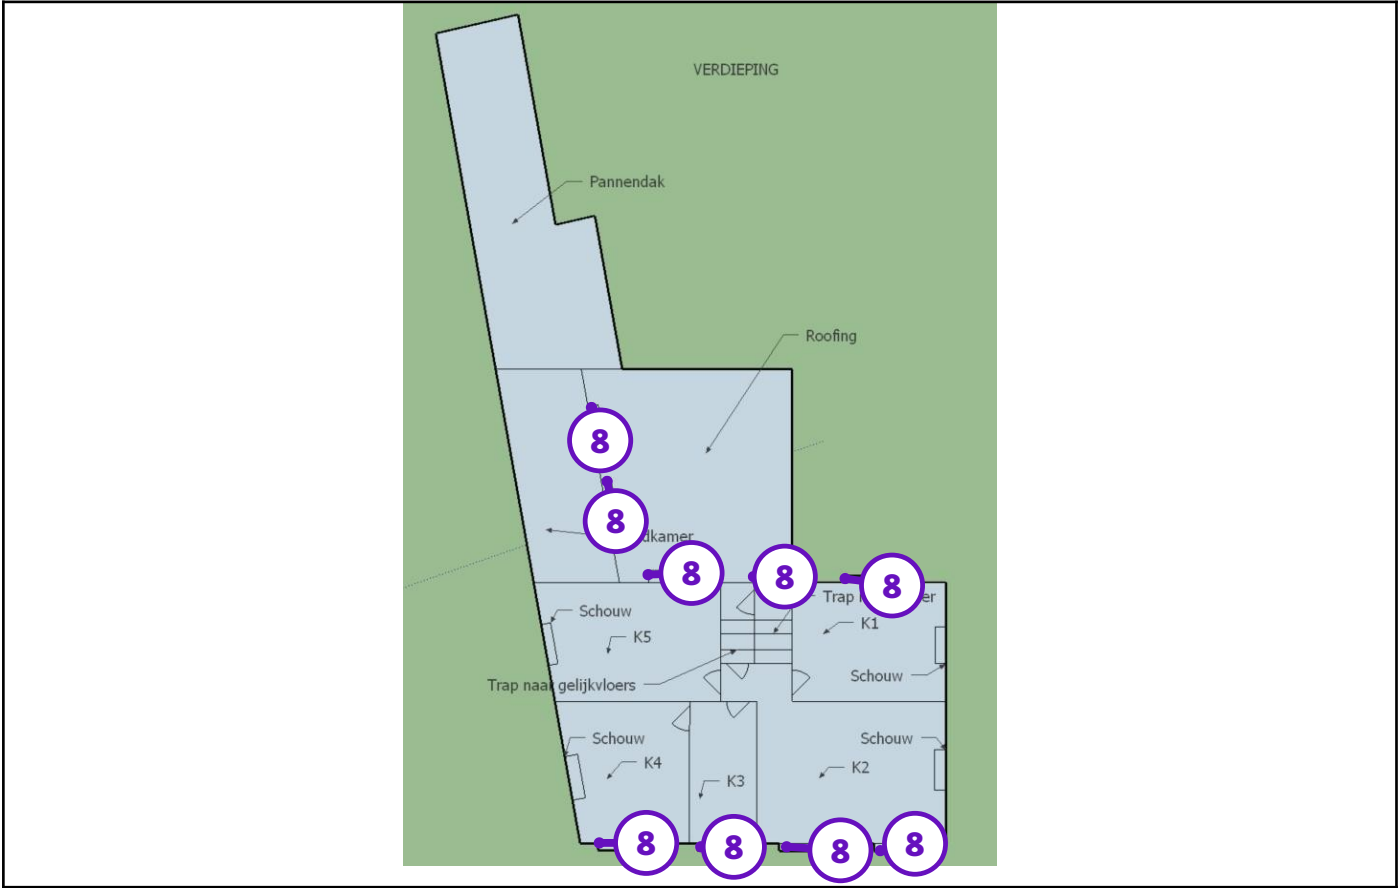
# Plan 1.13: Grondplan Verdieping

| Beschrijving | Type | Actie |
|---|---|---|
| 8. Kits buitenschrijnwerk | Advies | - |
