# Asbestinventarisatattest

Zeedijk 297/0501, 8430 Middelkerke

Attestnummer : 20250414-000032.000

Uitgegeven op : 14.04.2025

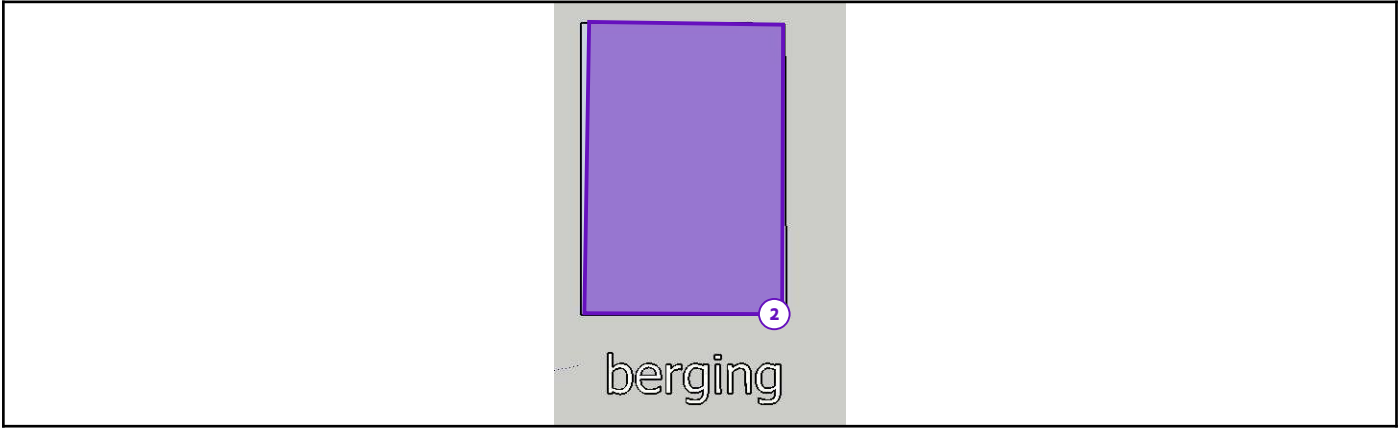
# Plan 1.2: plattegrond kelderberging

| Beschrijving | Type | Actie |
|---|---|---|
| 2. geen asbestverdachte materialen waargenomen | Advies | - |
