# Asbestinventarisatietest

Kerkstraat 27, 8570 Anzegem

Attestnummer : 20230504-000335.000

Uitgegeven op : 04.05.2023

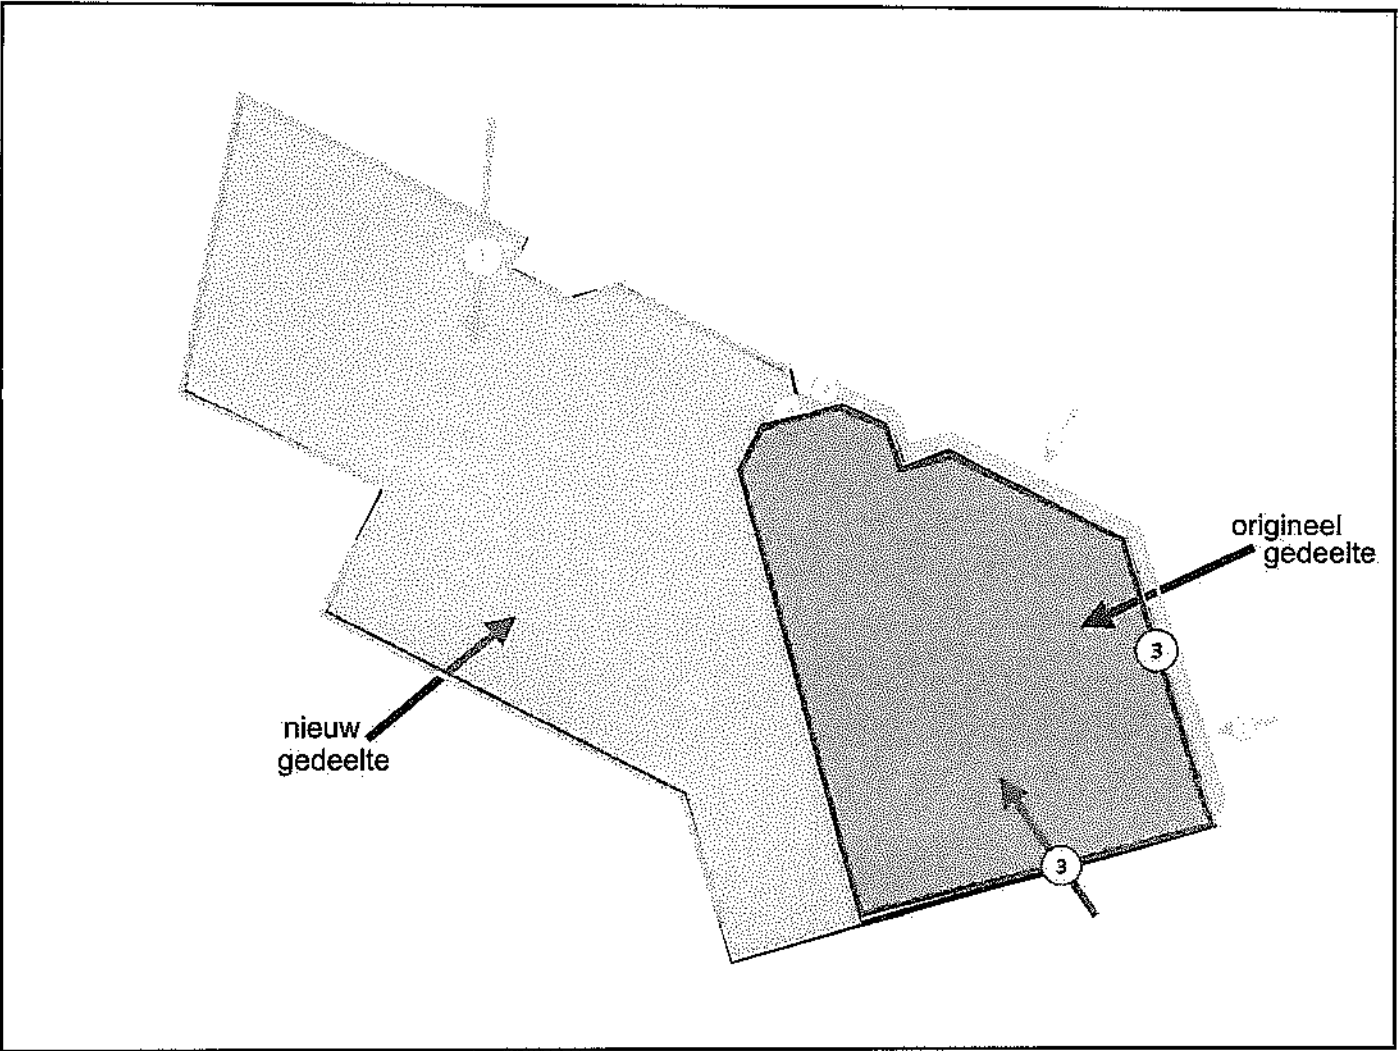
# Plan 1.1: Plan hoofdgebouw

| Beschrijving | Type | Actie |
|---|---|---|
| 1. Nieuwbouwgedeelte | Uitsluiting | - |
| 2. Crepi buitenmuren | Uitsluiting | - |
| 3. Dak en onderdak gebouw | Advies | - |

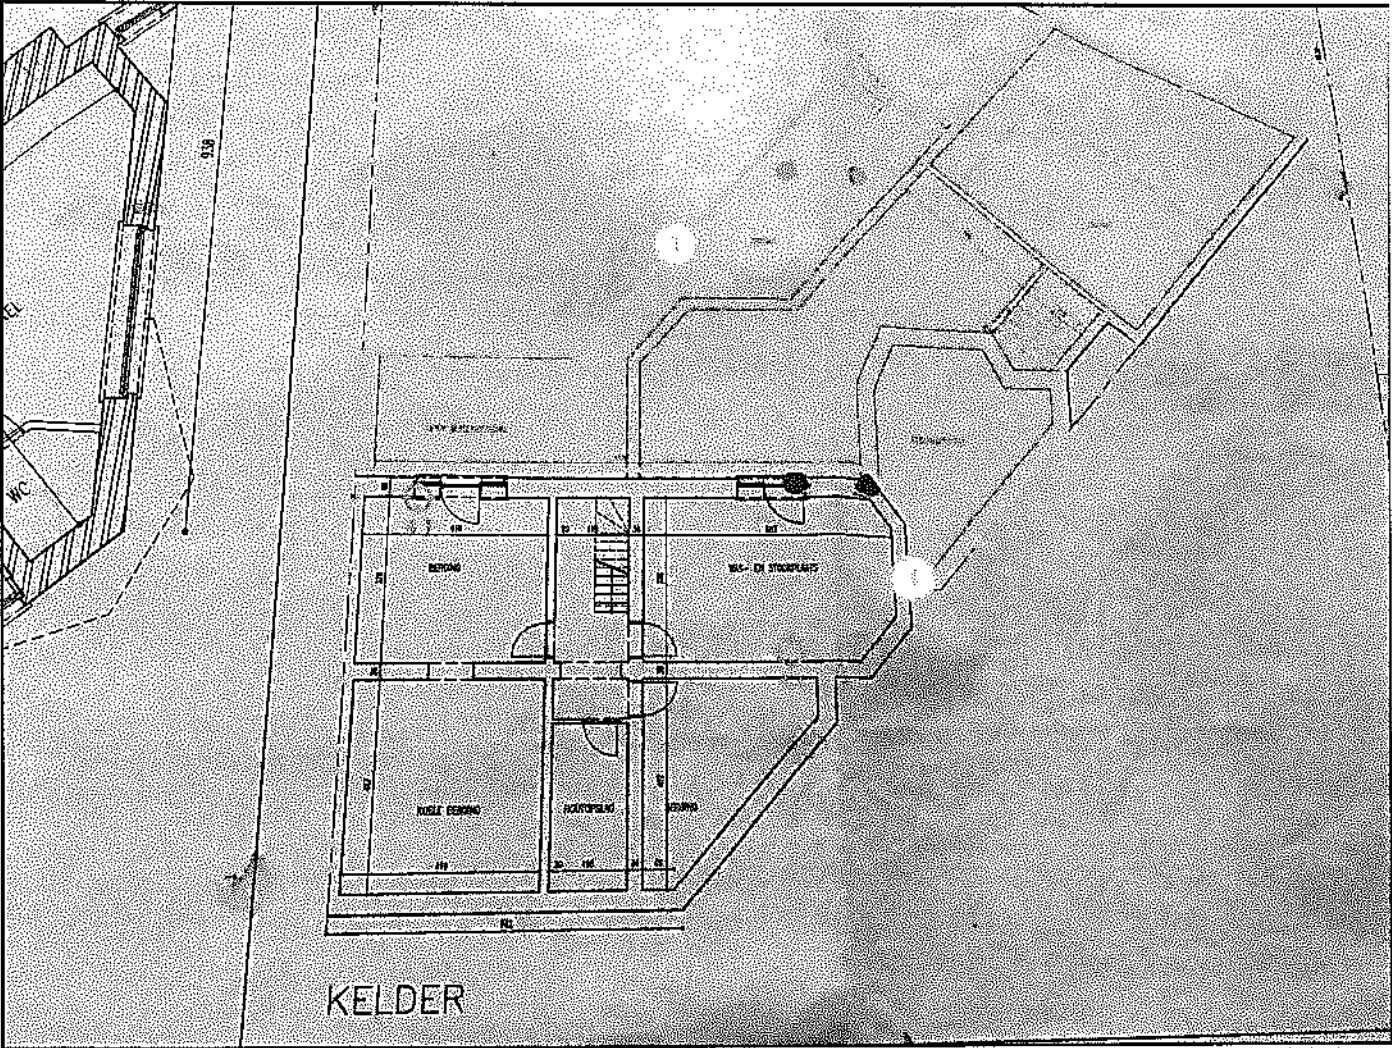
# Plan 1.2: Plan kelderverdieping

| Beschrijving | Type | Actie |
|---|---|---|
| 1. Nieuwbouwgedeelte | Uitsluiting | - |
| 4. Pleisterwerk wanden | Geen asbest | - |
| 4.1 Code: 2327823-02 | Mengmonster | - |

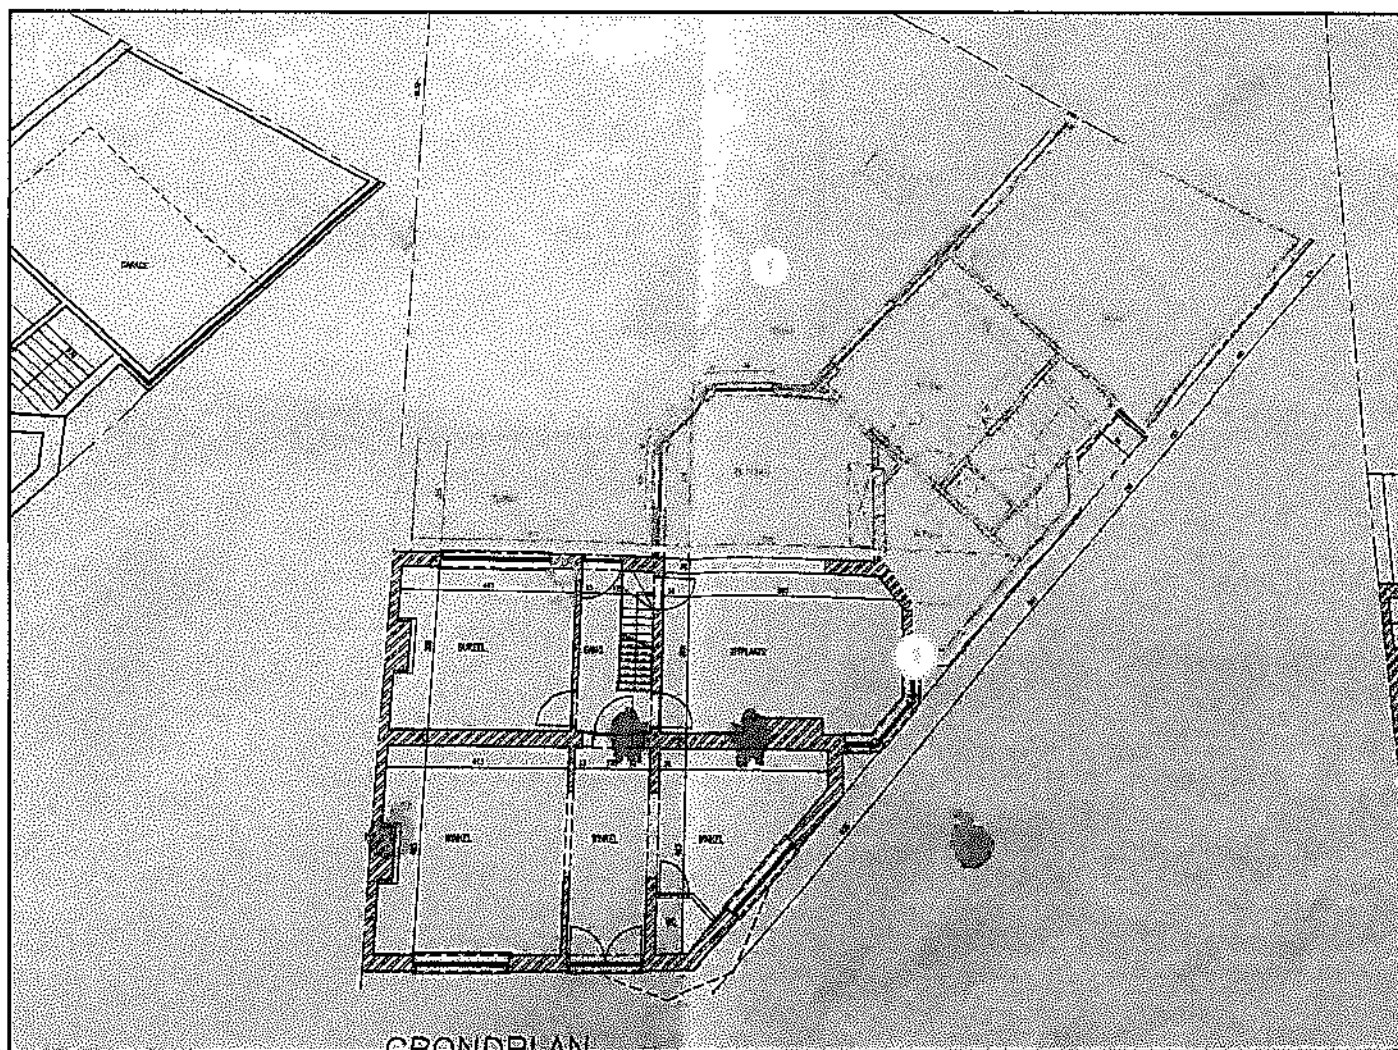
## Plan 1.3: Plan gelijkvloerse verdieping

| Beschrijving | Type | Actie |
|---|---|---|
| 1. Nieuwbouwgedeelte | Uitsluiting | - |
| 4. Pleisterwerk wanden | Geen asbest | - |
| 4.1 Code: 2327823-02 | Mengmonster | - |
