# Asbestinventarisat attest

Schanslaan 108, 2150 Antwerpen

Attestnummer : 20250605-000443.000

Uitgegeven op : 05.06.2025

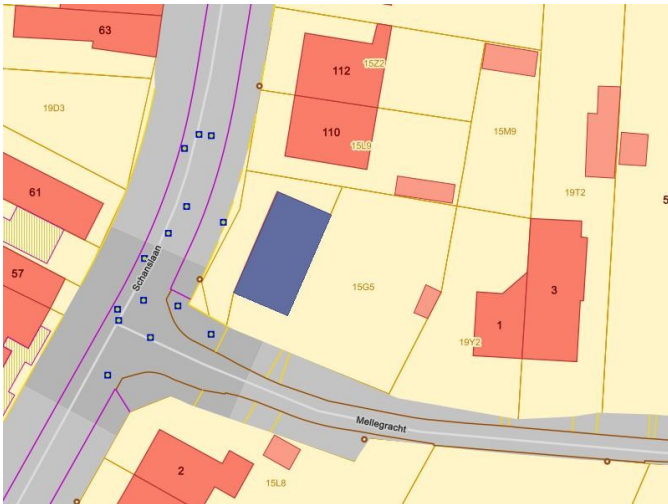
# Zone 1: Hoofdgebouw

Tijdens de inspectie vastgesteld:

**1 Asbestmateriaal**

**6 Geen asbest**

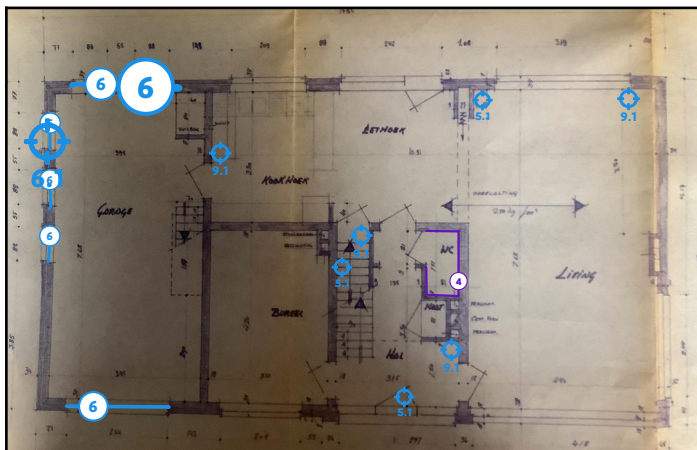
## Plan 1.1: Glv

alle muren bepleisterd behalve badkamer/toilet glv half betegeld vanaf de vloer

badkamer bepleisterd voor 3/4 vanaf de vloer

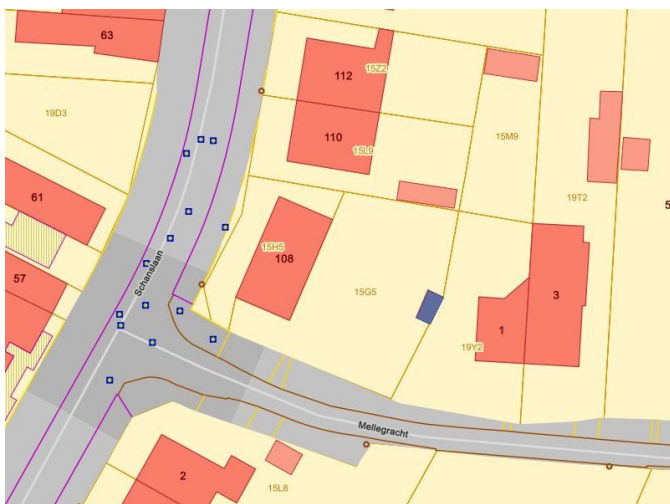
## Zone 2: Bijgebouw

Tijdens de inspectie vastgesteld:

- 1 Asbestmateriaal**
- 0 Beperkingen
- 0 Uitsluitingen
- 0 Roerende goederen
- 0 Puin, steenslag, (water)bodem
- 0 Adviezen
- 0 Geen asbest
