# Asbestinventarisatetest

Varenstraat 114, 3530 Houthalen-Helchteren  
Gemeenschappelijke delen

Attestnummer : 20250808-000310.000

Uitgegeven op : 08.08.2025

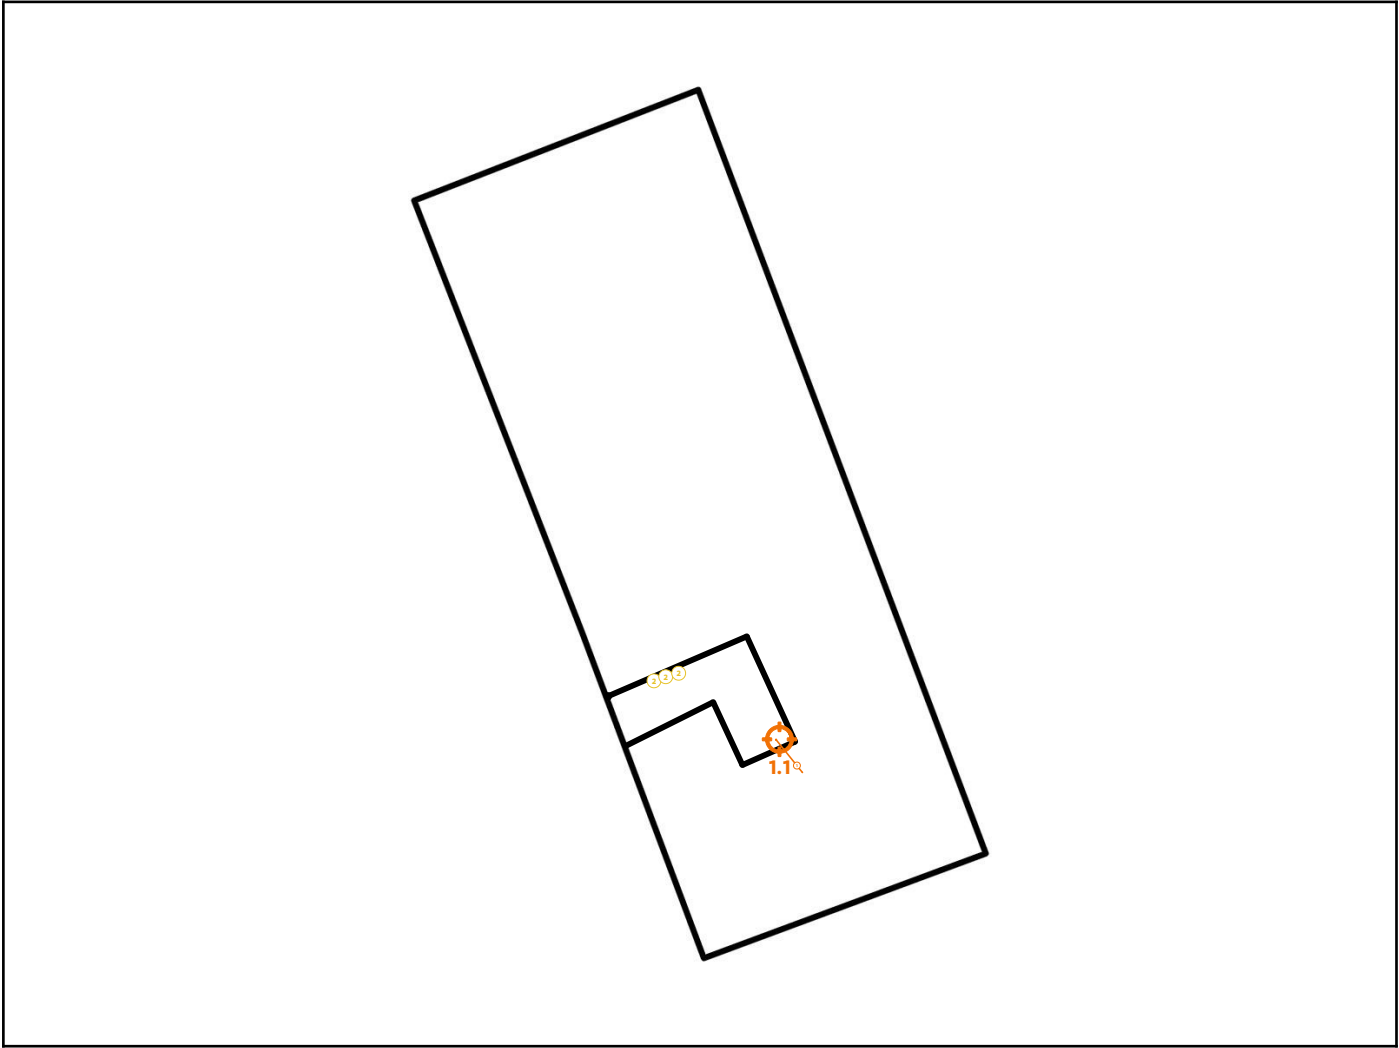
# Plan 1.1: Kelderplan

| Beschrijving | Type | Actie |
|---|---|---|
| 2. Bakeliet tellers | Asbestmateriaal | Zorgvuldig beheren |

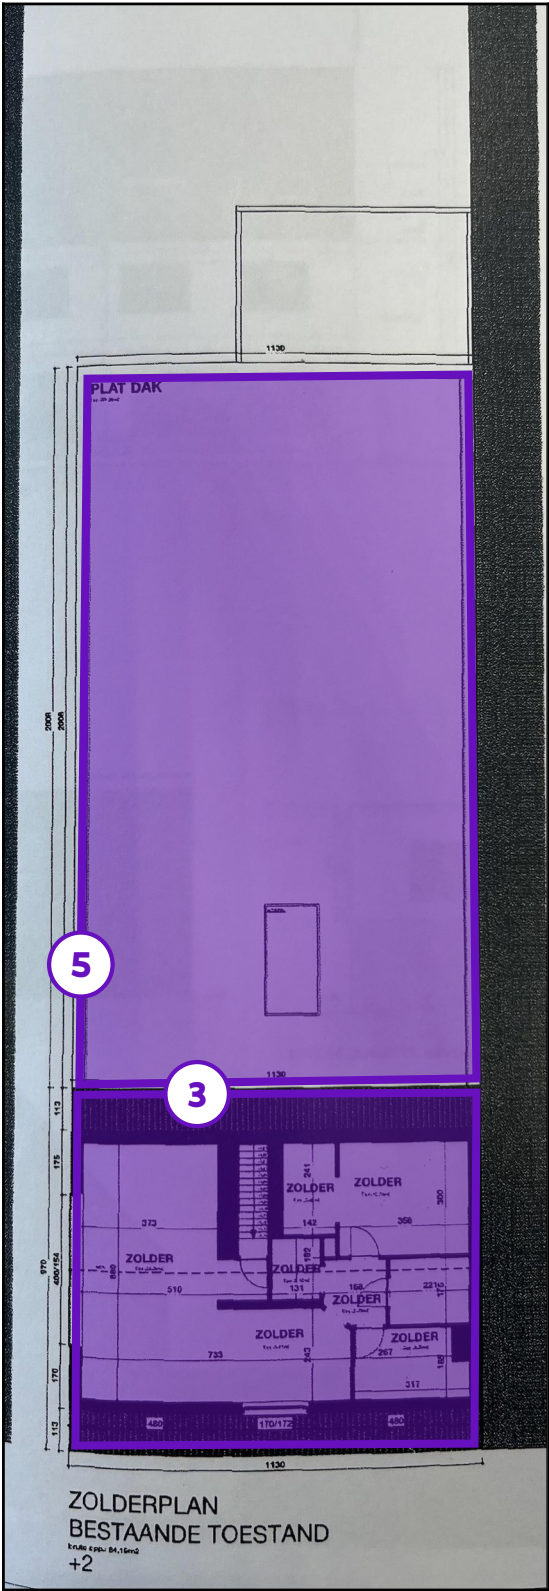
# Plan 1.7: Plat dak + Schuin dak

| 5. Plat dak | Beperking | - |
