# Asbestinventarisatattest

Biezenstuk 143, 9000 Gent

Attestnummer : 20250812-000087.000

Uitgegeven op : 12.08.2025

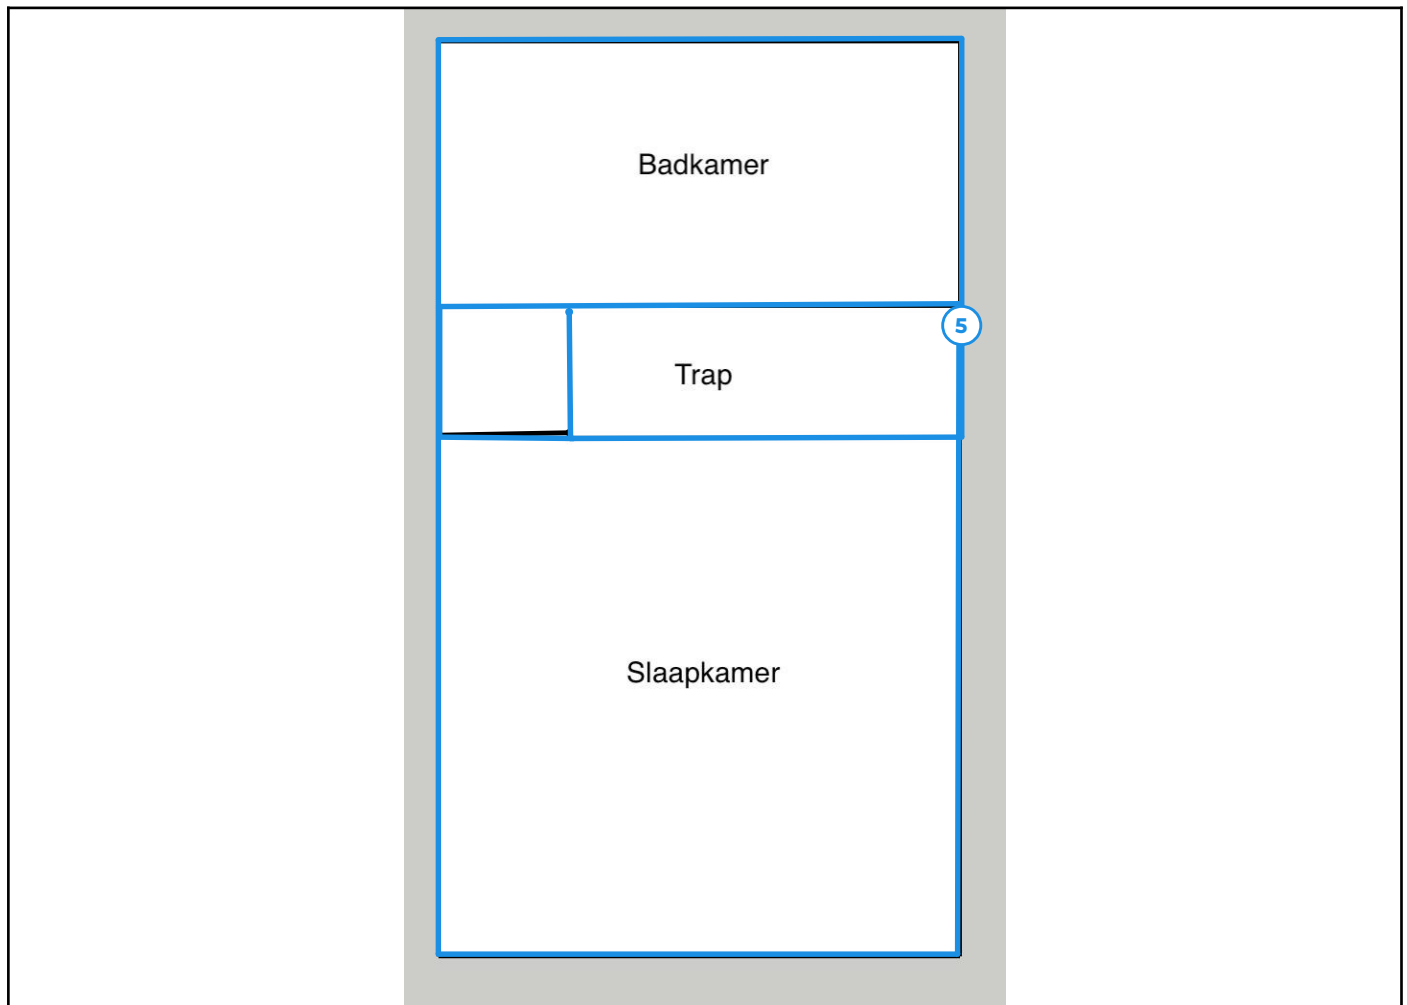
## Plan 1.3: Eerste verdieping

| Beschrijving | Type | Actie |
|---|---|---|
| 5. Pleisterwerk muren | Geen asbest | - |

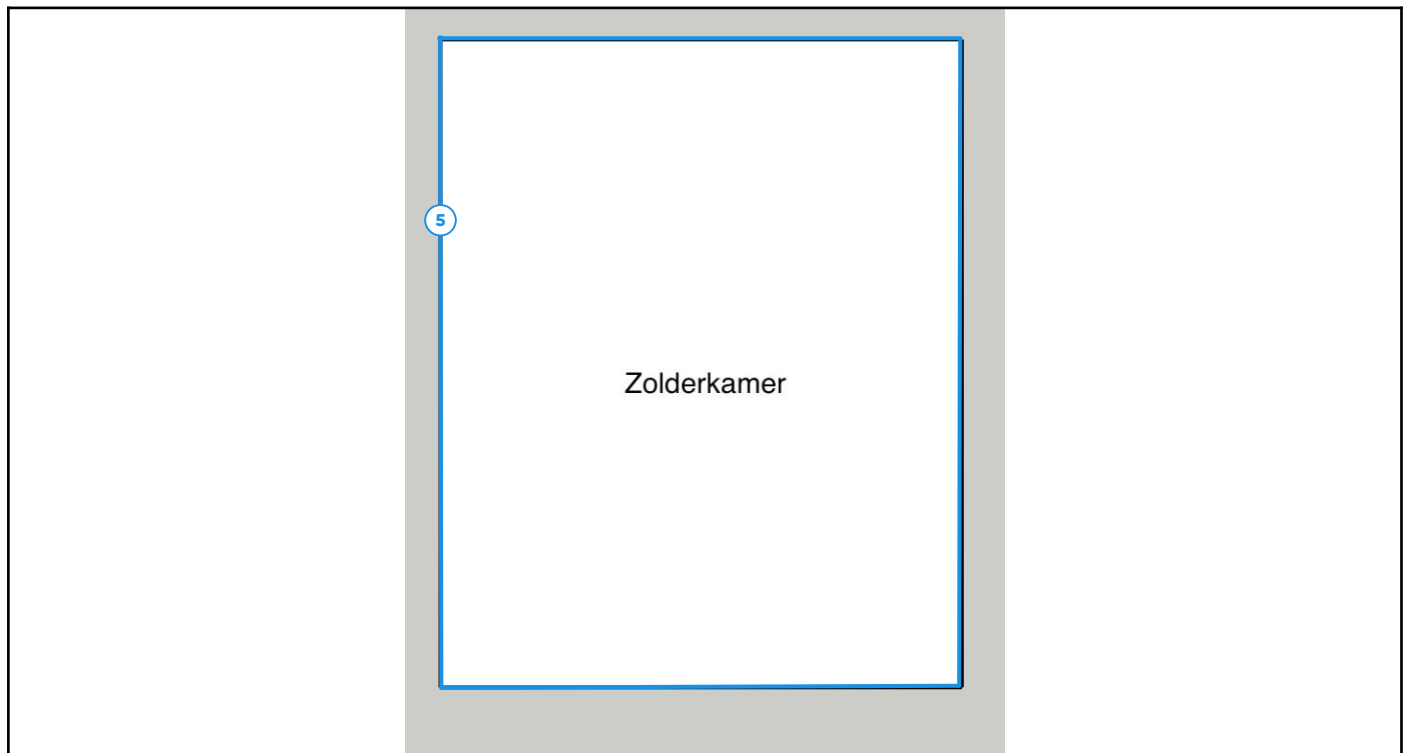
## Plan 1.5: Tweede verdieping

| Beschrijving | Type | Actie |
|---|---|---|
| 5. Pleisterwerk muren | Geen asbest | - |
