# Asbestinventarisatattest

Hoevelaan 19, 8793 Waregem

Attestnummer : 20250818-000069.000

Uitgegeven op : 18.08.2025

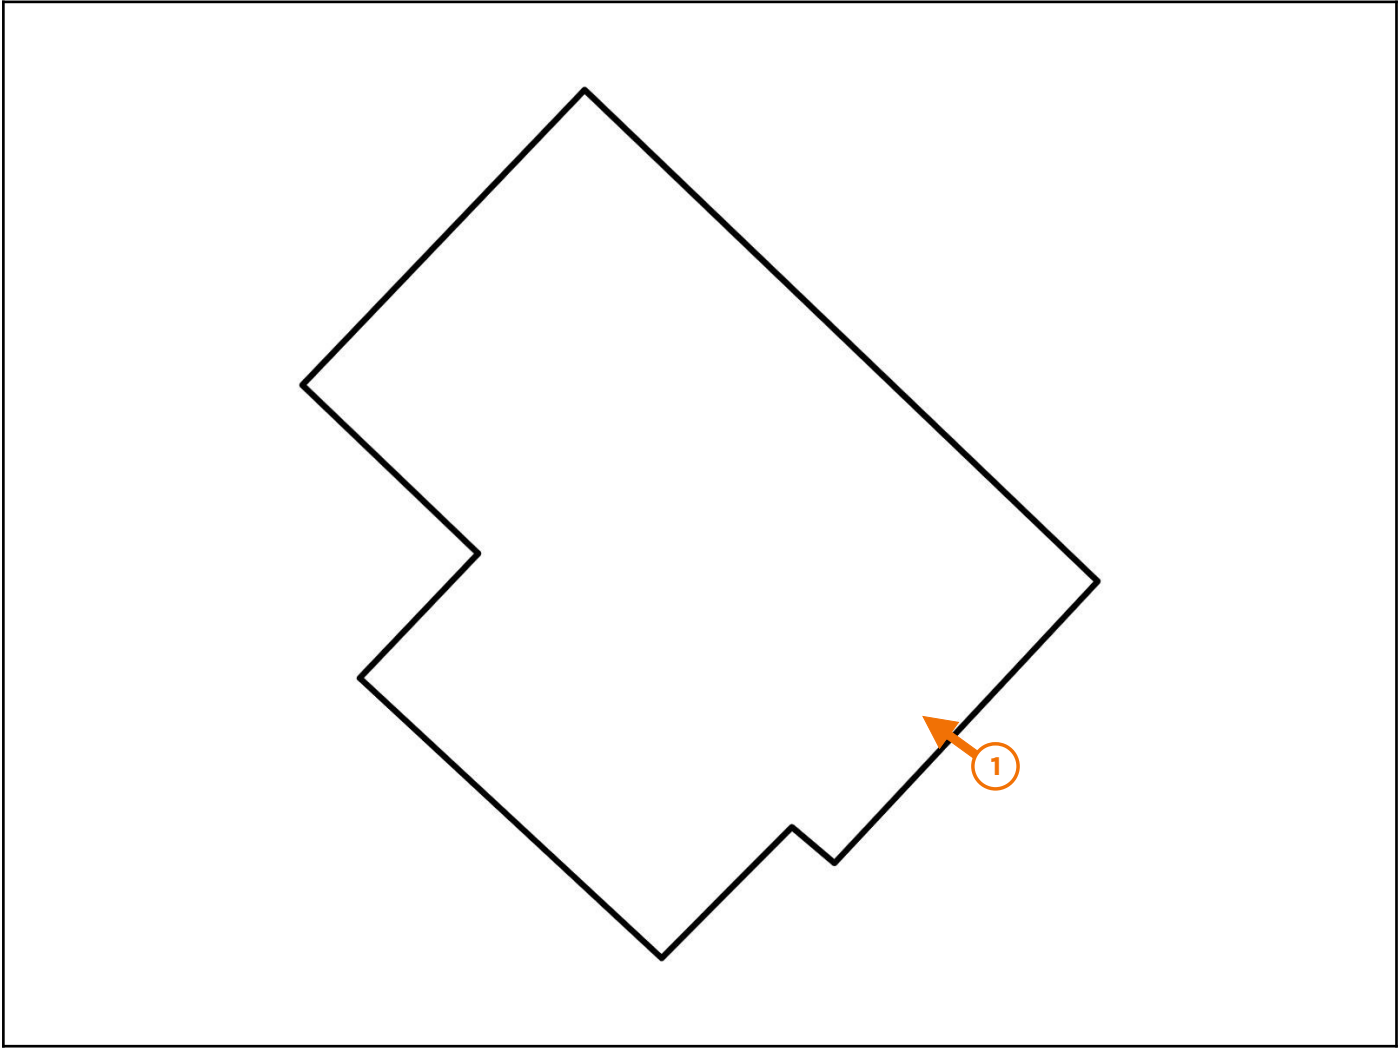
# Plan 1.3: zolder

| Beschrijving | Type | Actie |
|---|---|---|
| 1. luchtkanaal in asbest cement op zolder | Asbestmateriaal | Verwijderen |

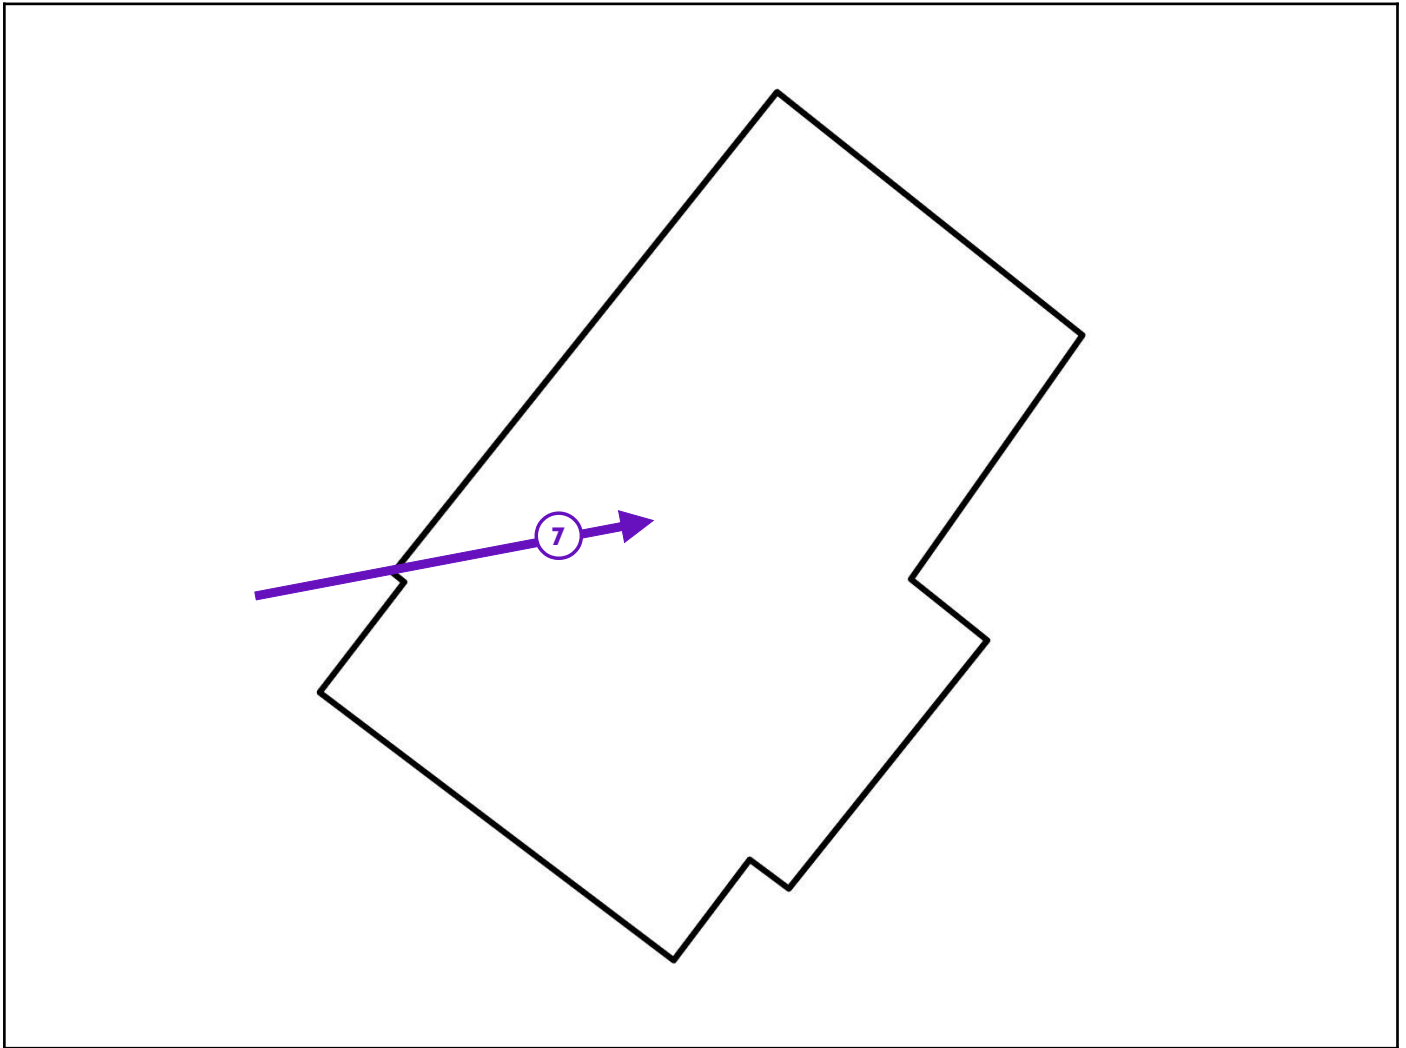
## Plan 2.1: duivenhok

| Beschrijving | Type | Actie |
|---|---|---|
| 7. geen onderdak zichtbaar in tuinhuis | Advies | - |
