# Asbestinventarisatattest

Zondernaamstraat 7, 9070 Destelbergen

Attestnummer : 20250808-000211.000

Uitgegeven op : 08.08.2025

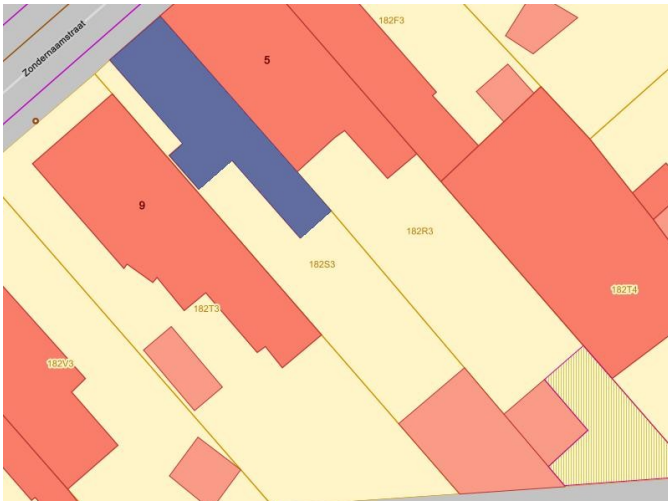
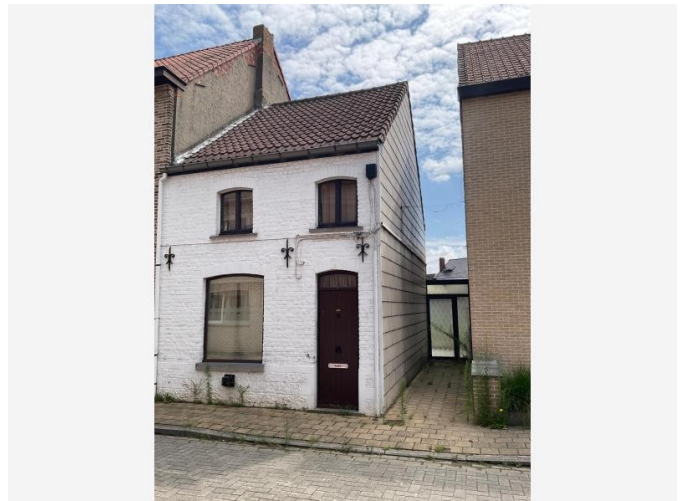
## Zone 1: Hoofdgebouw

- 2 Asbestmaterialen**
- 0 Beperkingen
- 0 Uitsluitingen
- 0 Roerende goederen
- 0 Puin, steenslag, (water)bodem
- 1 Advies**
- 2 Geen asbest**

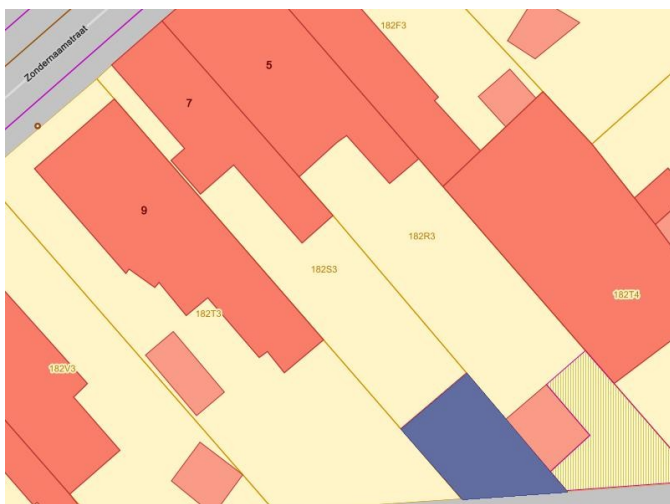
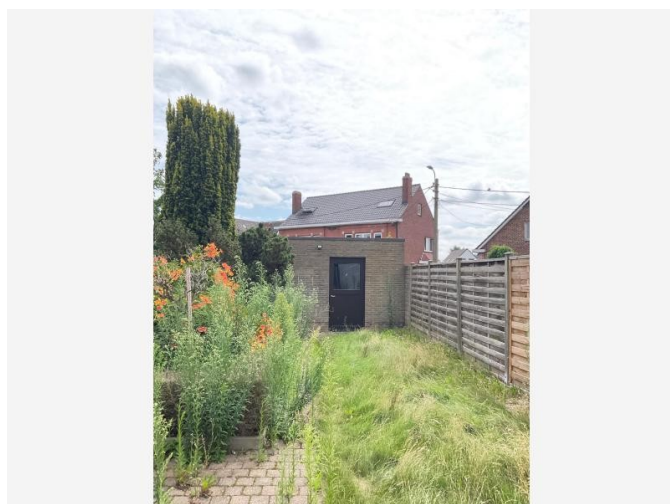
## Zone 2: Garage

- 0 Asbestmaterialen
- 0 Beperkingen
- 0 Uitsluitingen
- 0 Roerende goederen
- 0 Puin, steenslag, (water)bodem
- 0 Adviezen
- 1 **Geen asbest**
