# Asbestinventarisatetest

Borreweidestraat 149, 1502 Halle

Attestnummer : 20240718-000349.001

Uitgegeven op : 18.07.2024

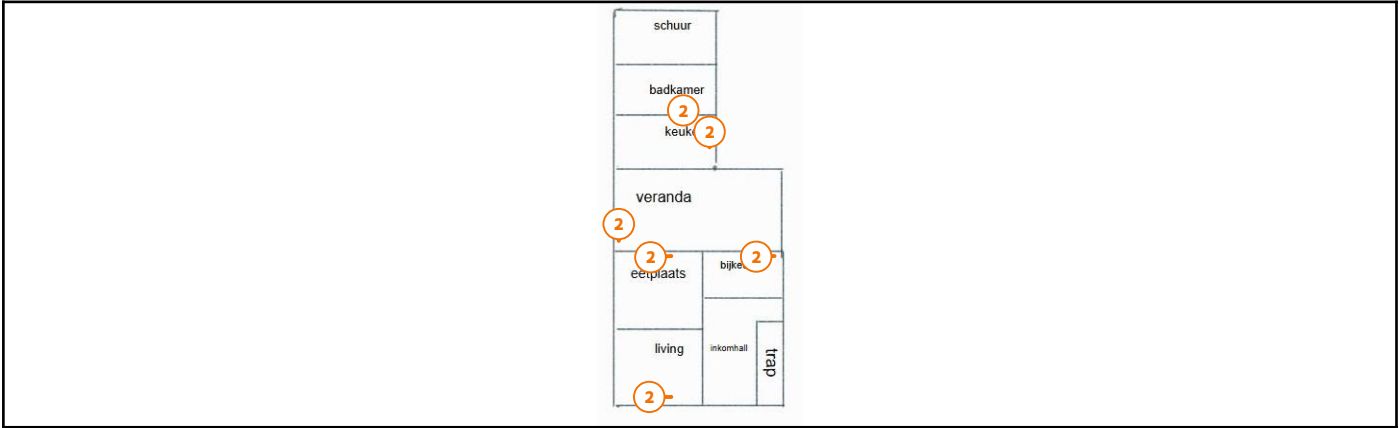
# Plan 1.6: Gelijkvloers

| Beschrijving | Type | Actie |
|---|---|---|
| 2. Radiatordoppen | Asbestmateriaal | Verwijderen |

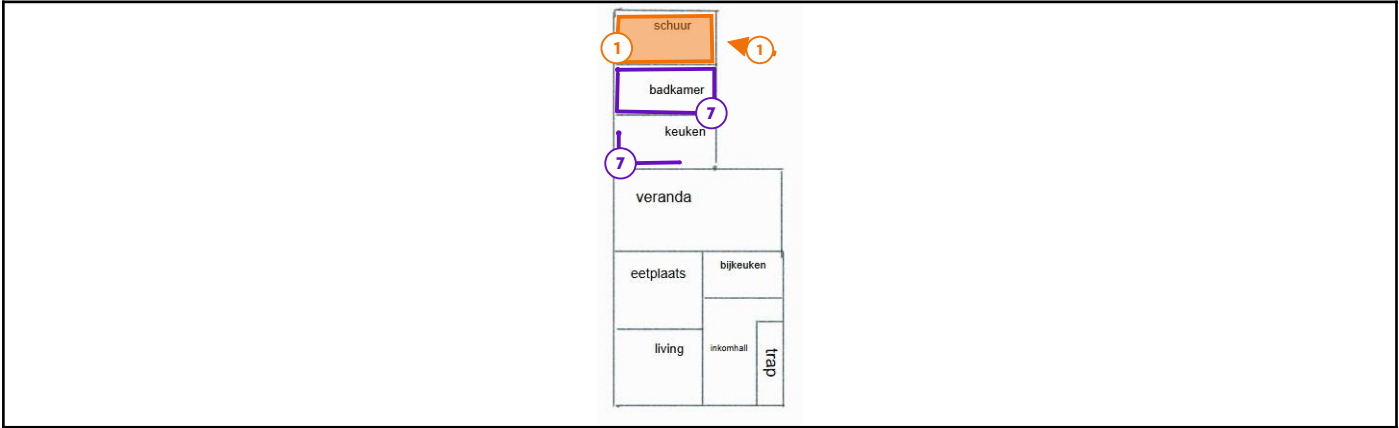
# Plan 1.7: Gelijkvloers

| Beschrijving | Type | Actie |
|---|---|---|
| 1. Golfplaten | Asbestmateriaal | Verwijderen |

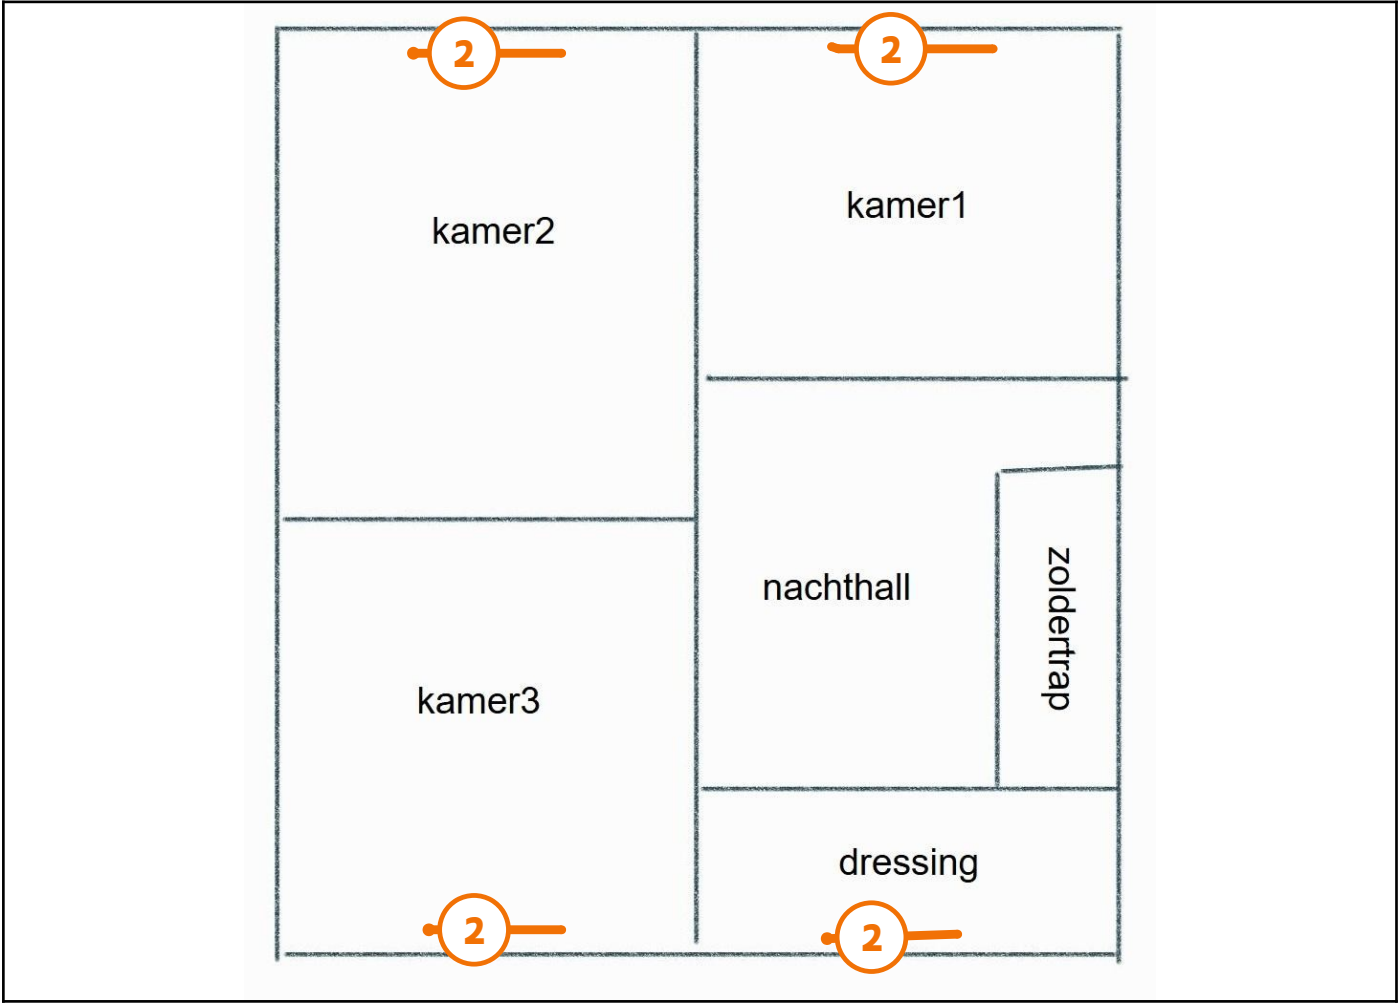
# Plan 1.10: Verdiep

| Beschrijving | Type | Actie |
|---|---|---|
| 2. Radiatordoppen | Asbestmateriaal | Verwijderen |

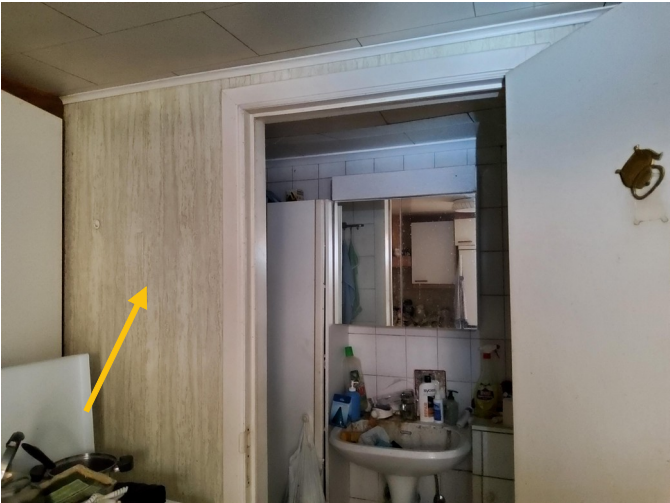
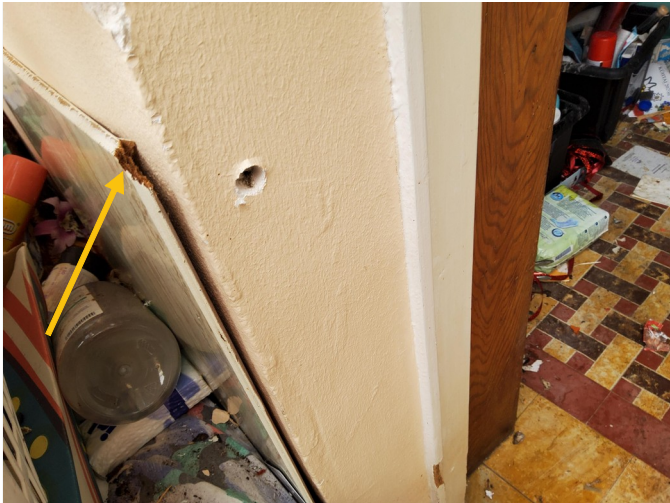
| Opmerking | De plafonds in de keuken en de badkamer zijn bezet met een type Unalit plaat. |

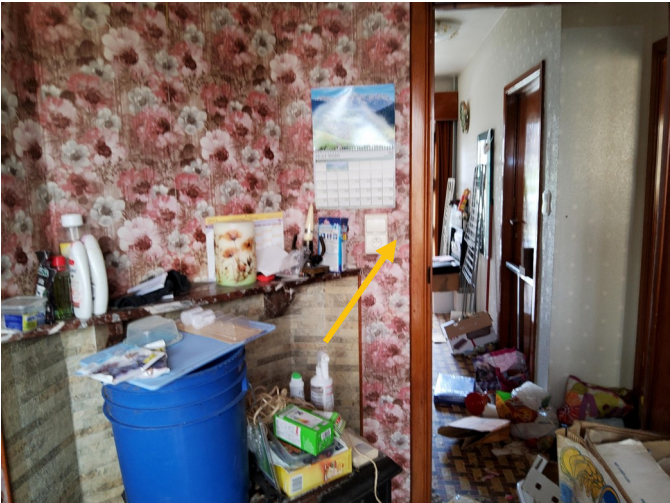
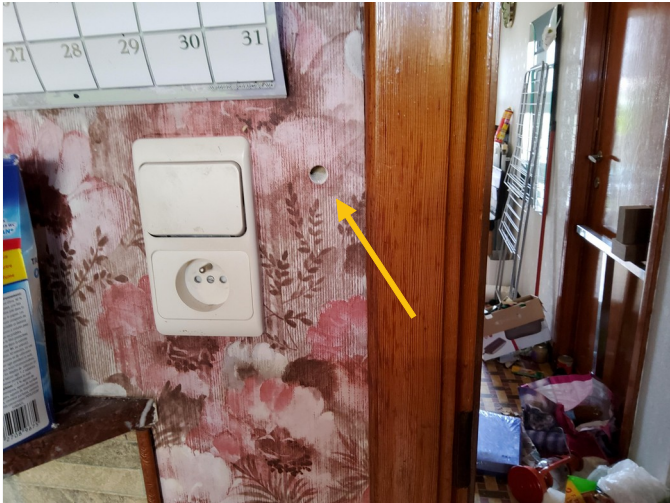
| Opmerking | De muren in de keuken en de badkamer zijn bezet met een type Unalit plaat. |
