# Asbestinventarisatetest

Tulpenlaan 17, 3570 Alken

Attestnummer : 20250106-000378.000

Uitgegeven op : 06.01.2025

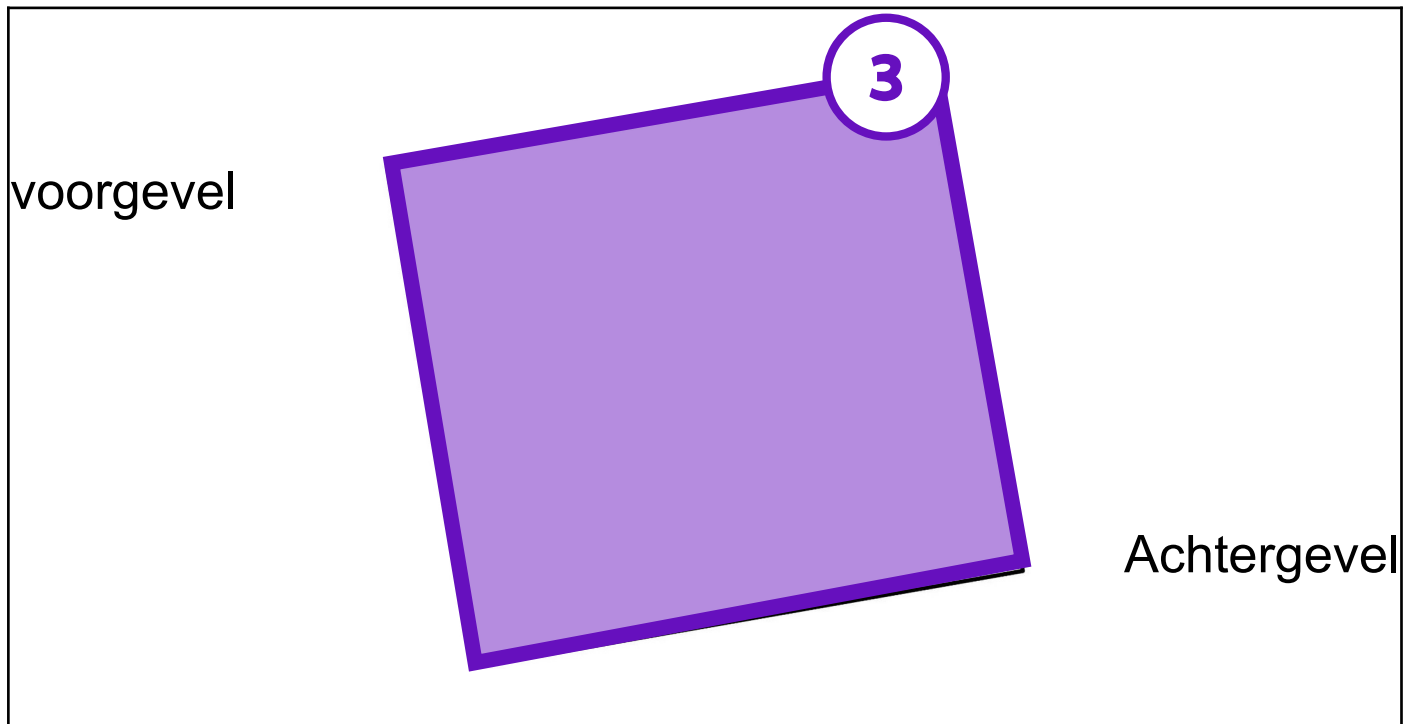
## Plan 1.1: Woning plan

| Beschrijving | Type | Actie |
|---|---|---|
| 3. Onderdak: niet vast te stellen | Beperking | - |

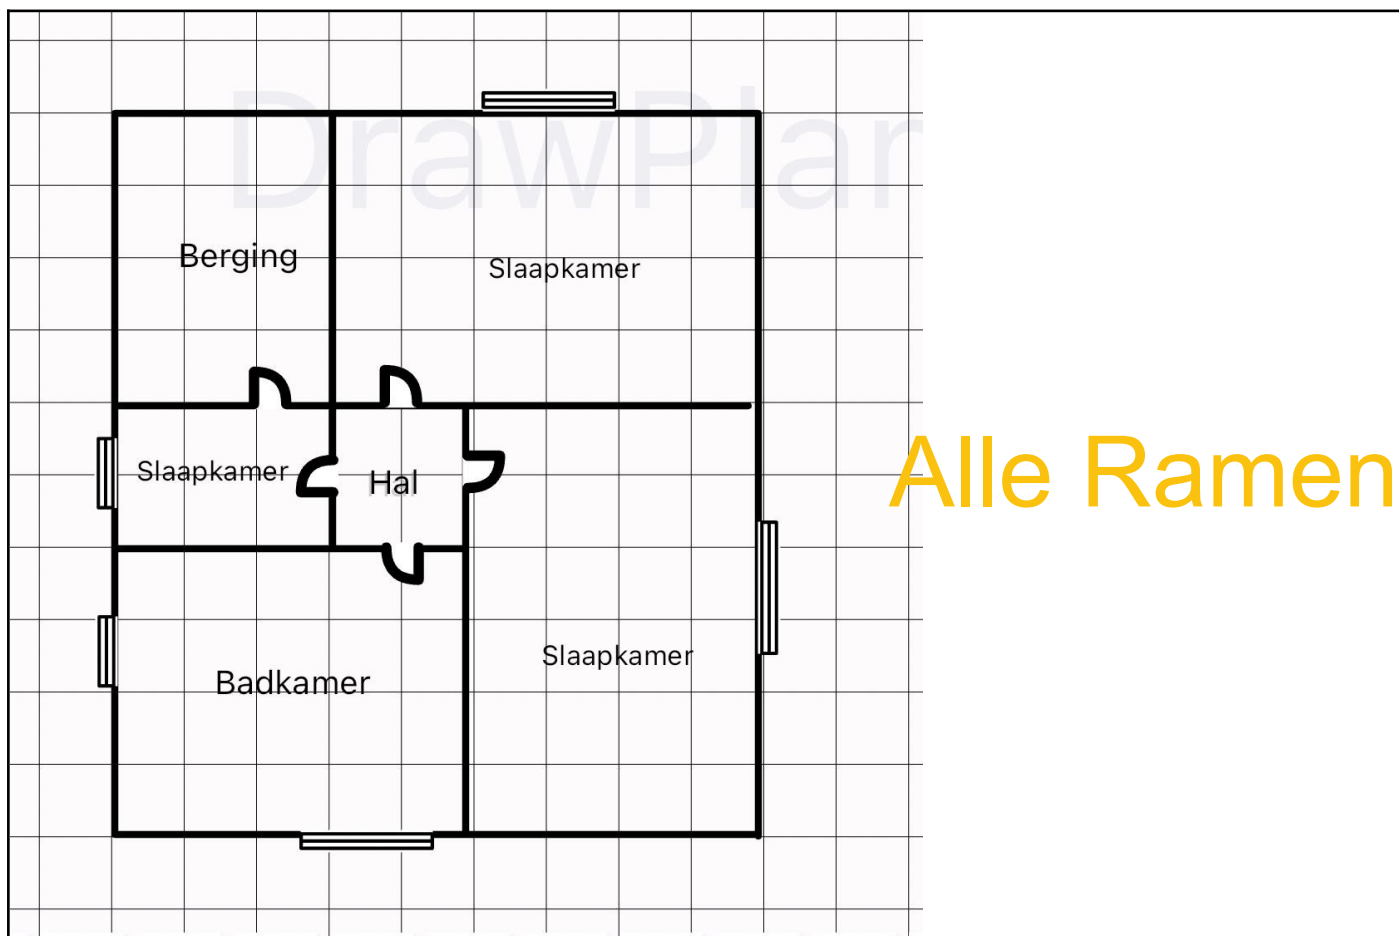
## Plan 1.2: V+1 : DIV

| Beschrijving | Type | Actie |
|---|---|---|
| 2. Muurpleister (opdracht zonder staalname's) | Asbestmateriaal | Zorgvuldig beheren |

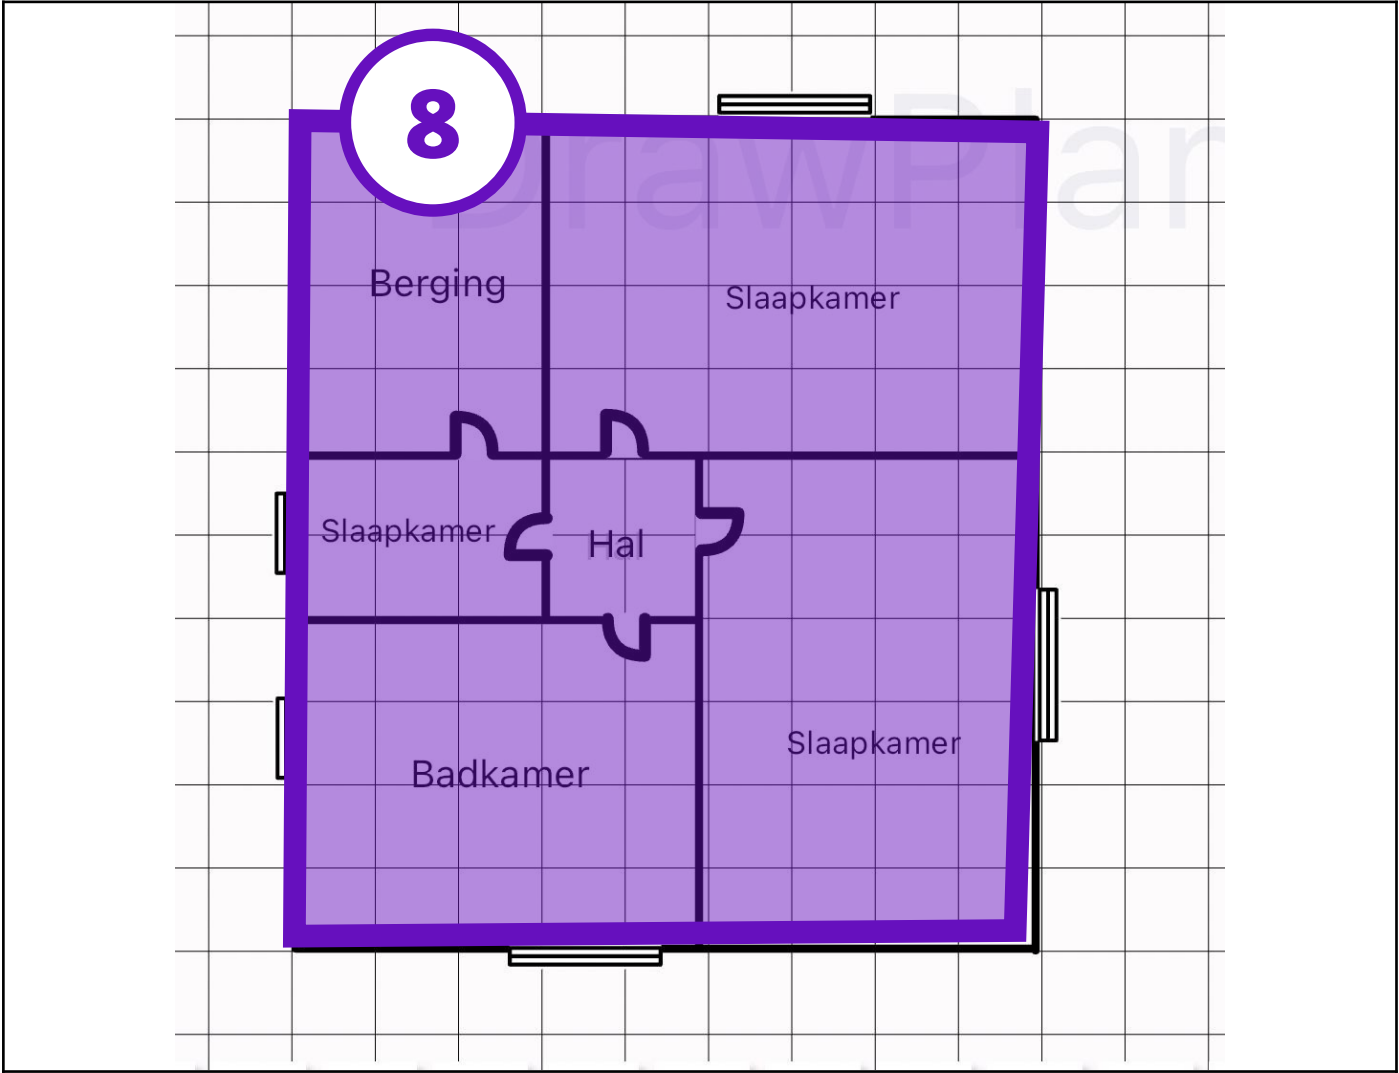
# Plan 1.4: V+1 : Plafonds

| Beschrijving | Type | Actie |
|---|---|---|
| 8. Valse plafonds | Advies | - |
